**Rapport d'enquête technique sur le carambolage  
survenu le 1er février 2006 sur l'autoroute A25  
entre Dunkerque et Lille**

**Bureau d'enquêtes sur les Accidents  
de Transport Terrestre**

Affaire n°BEATT-2006-002

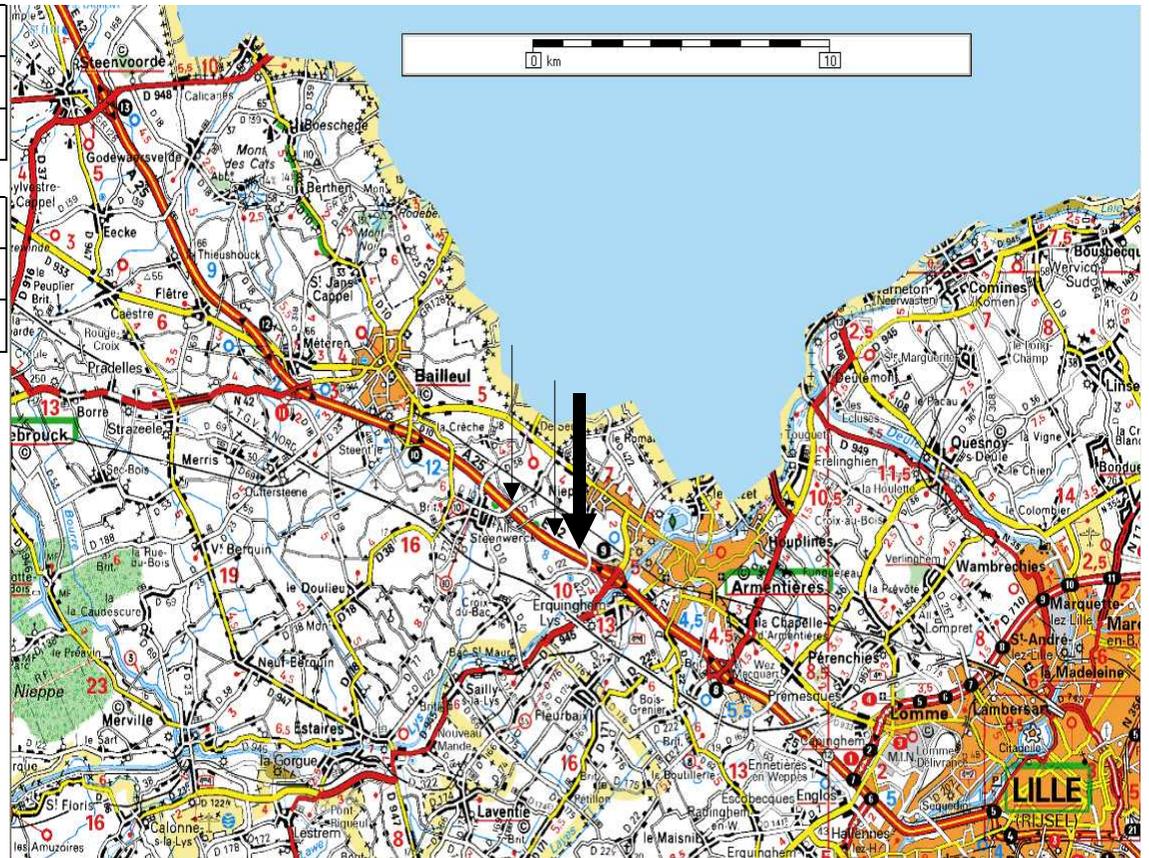
### Annexe 4-5 : Accident de 11h30

**PR 21 600** sur le territoire de la commune de Steenwerk. En amont de l'aire de repos de ce nom. Une camionnette percute 2 VL qui eux même percentent deux autres VL.

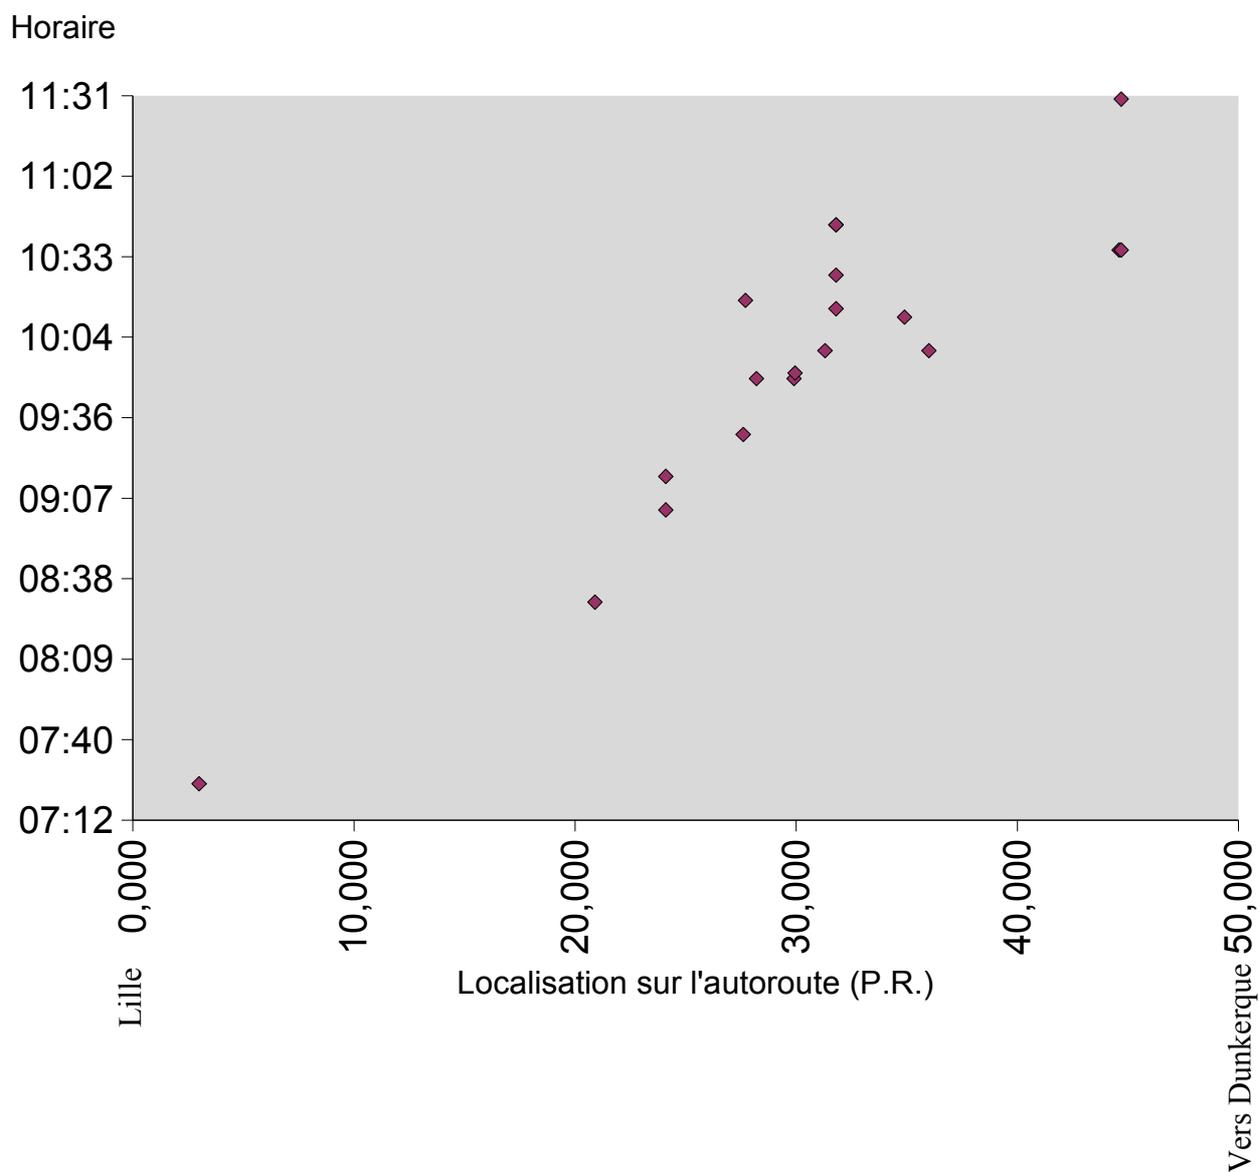
## Annexe 6 : Remontée du bouchon

Les premiers accidents semblent résulter d'une remontée du bouchon à une vitesse de l'ordre de 10 km/h. A partir de 10 heures, ce n'est plus une remontée du bouchon unique mais de nombreux accidents qui créent des retenues en accordéon. A noter que la localisation des accidents le long de l'autoroute est fiable, en revanche la localisation dans le temps est plus incertaine et dépend aussi de l'heure d'arrivée sur les lieux des CRS ou des pompiers

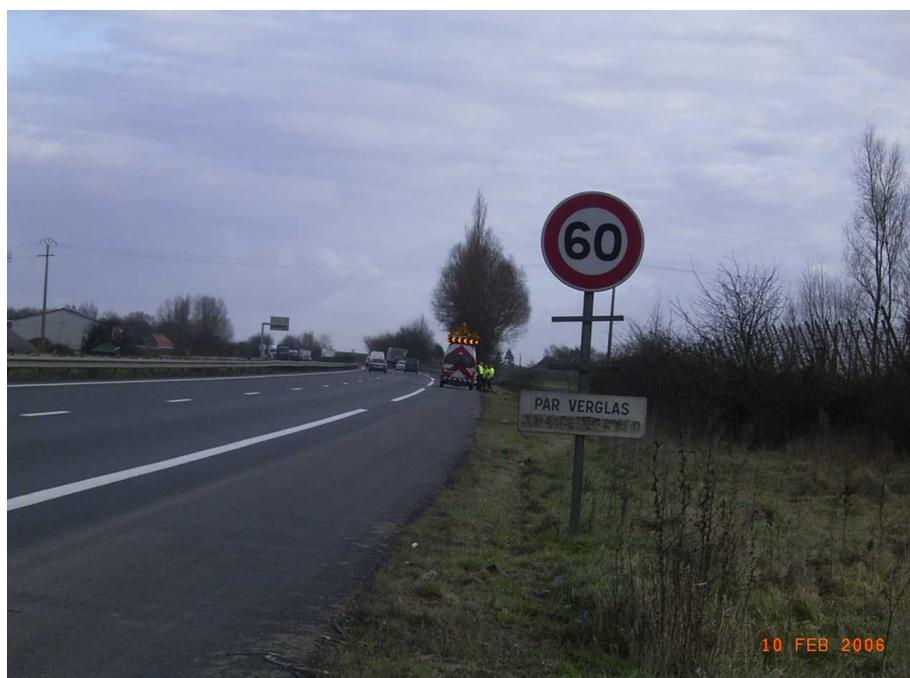
Photo 2, la limite de vitesse par temps de brouillard ou verglas. Elle était fixée à 60km/h, elle est passée à 50km/h mais les panneaux 60 sont restés en place. Le panneau « par verglas ou brouillard » est devenu « par verglas », le brouillard a été occulté.

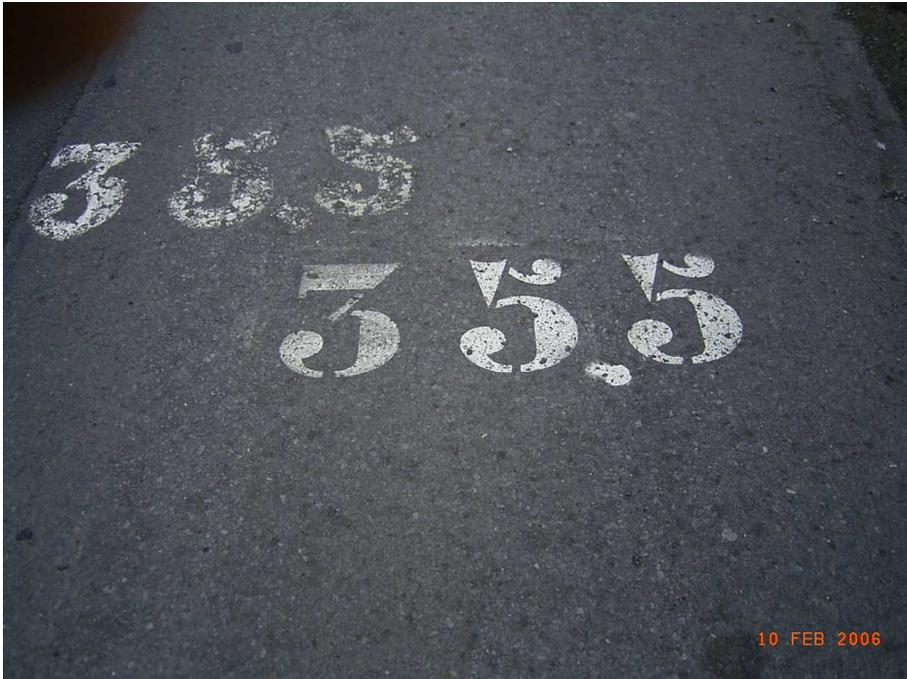
Photo 3, le marquage hectométrique est peint sur la BAU. Ici PR 35 500

Trop peu d'utilisateurs ayant alerté les secours par le 112 avaient eu l'initiative, avant d'appeler, de regarder ce marquage, et donner ainsi une localisation précise.

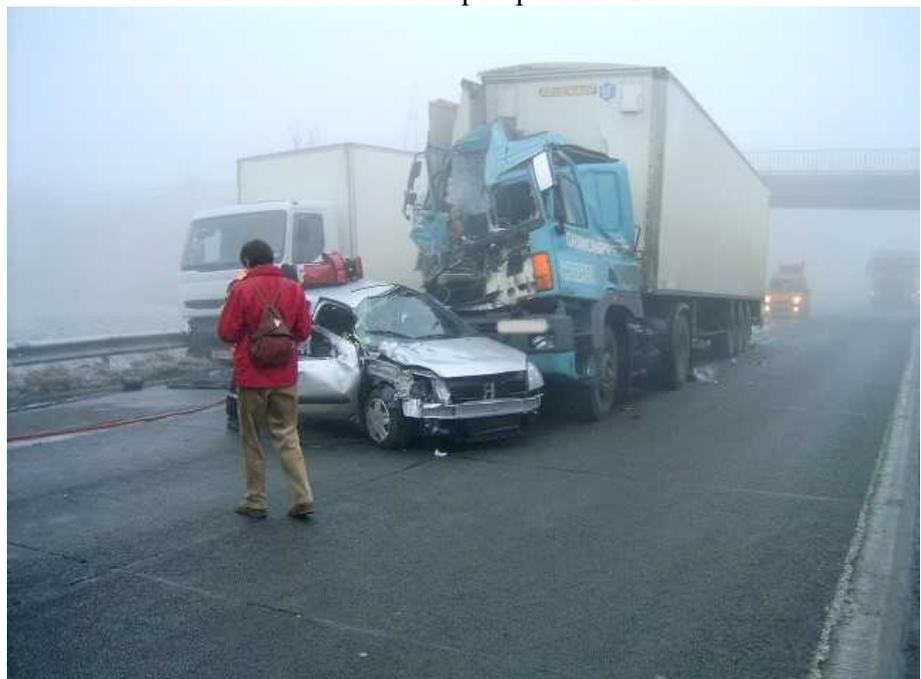
Photo 4, premier accident grave de 9h03, sens Dunkerque – Lille

- 2 blessés graves
- la circulation est interrompue pendant 2 heures

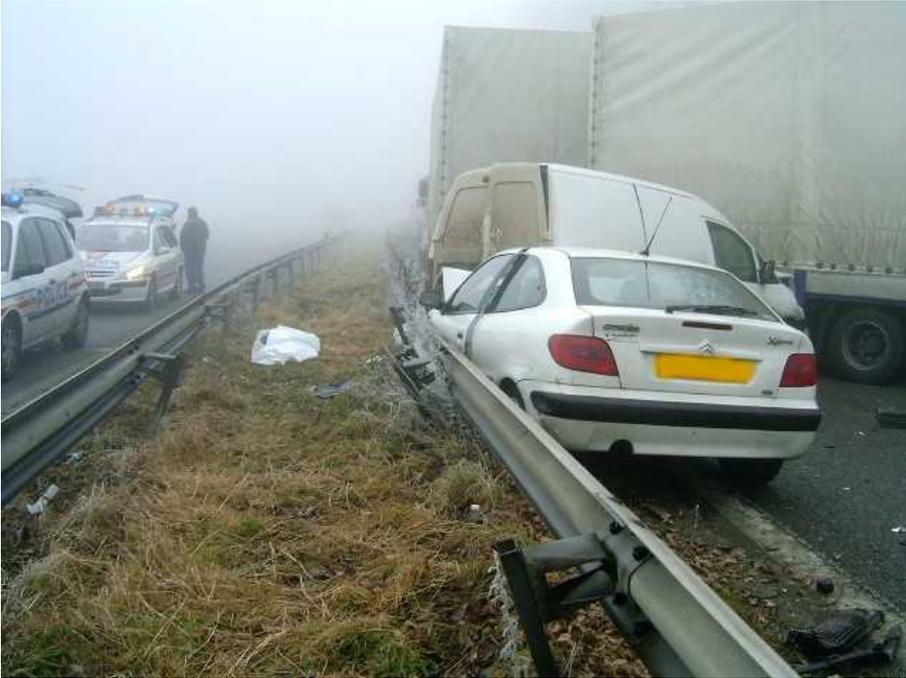
Photo 5, accident mortel de 10h12 à Meteren (PR34900).  
L'autoroute est coupée dans les deux sens. Les services de secours et de police doivent emprunter l'autre sens de circulation.

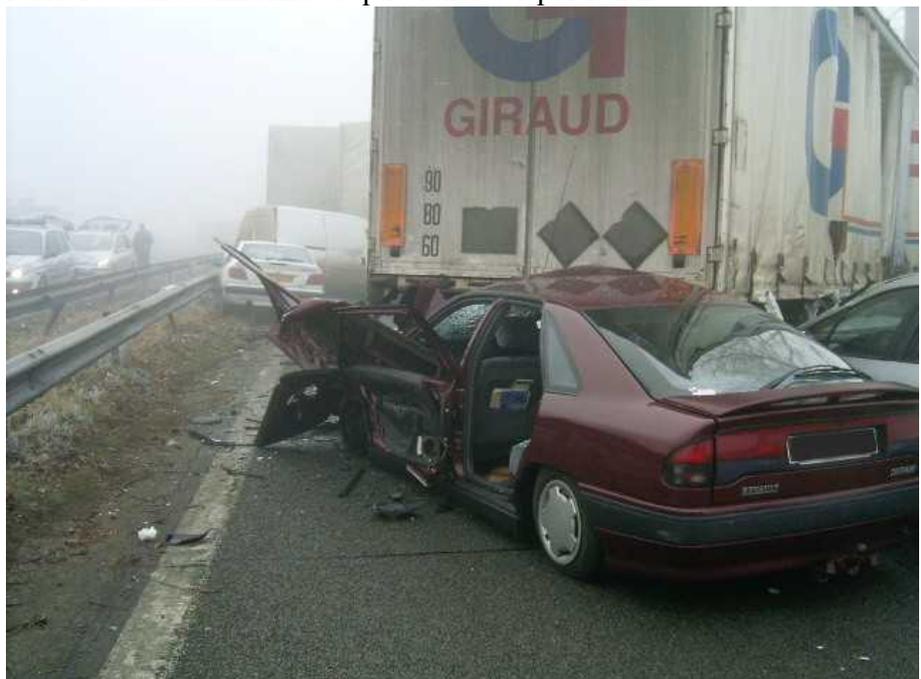
Photo 6, accident mortel de 10h12 à Meteren (PR34900)  
La conductrice de la Safrane sort de son véhicule voie de gauche et se fait percuter par la Xsara blanche ; laquelle finit sa course dans l'arrière d'une camionnette qui vient de taper le PL

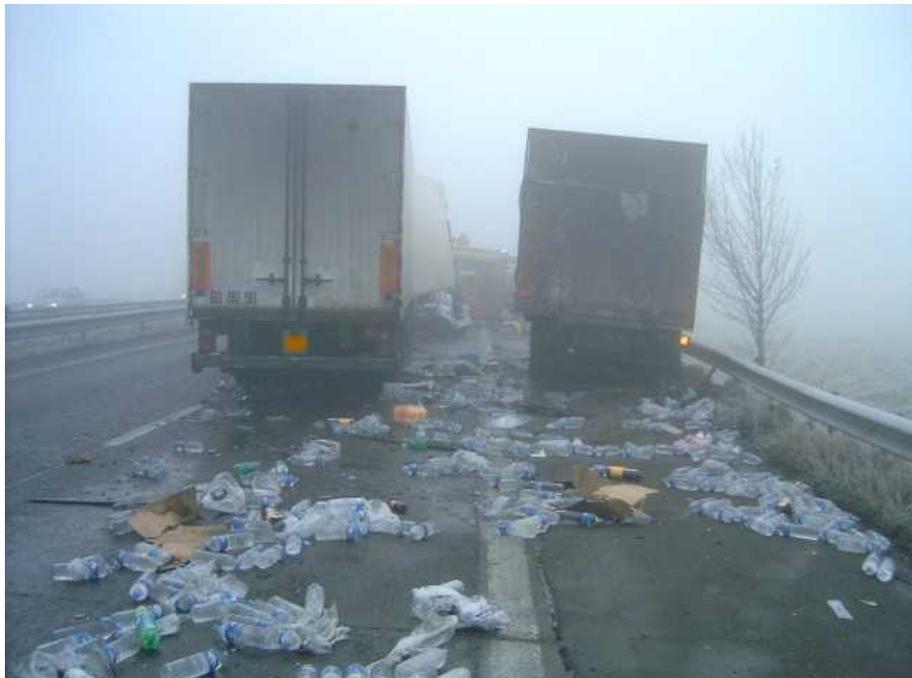
Photo 7, les bouteilles d'eau déversées sur la chaussée diluent le sel de déverglaçage. Une plaque de glace se forme, la saleuse de la DDE appelée à traiter cette plaque ne parviendra pas à l'atteindre
