# BEA-TT

*novembre 2010*

Affaire n° BEATT-2007-005

**Rapport d'enquête technique  
sur l'accrochage d'une ligne à haute tension  
par l'automoteur « Le Désiré »  
survenu le 4 avril 2007  
sur le Rhône, à Pierre-Bénite (69)**

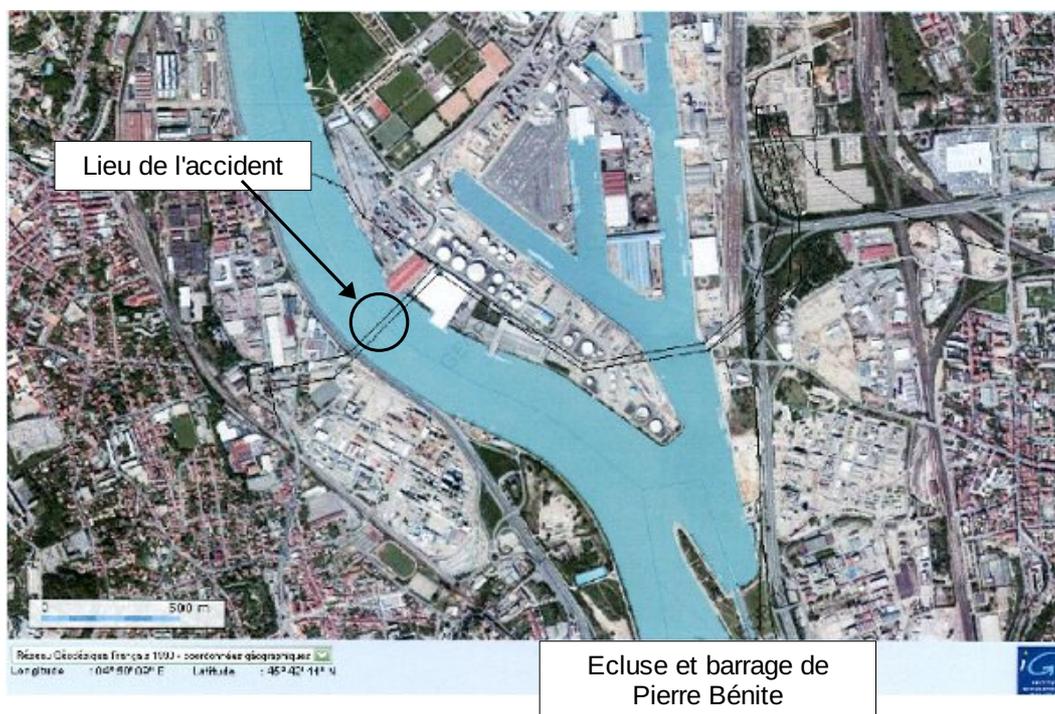
Le vue aérienne ci-après précise la configuration des lieux et indique le tracé des lignes électriques.

Deux lignes électriques traversent parallèlement le Rhône à cet endroit, portées par les mêmes supports : l'une de 63 kV côté amont (celle qui a été heurtée par le Désiré), l'autre de 225 kV côté aval, qui a été à l'origine de l'amorçage électrique avec le Décidé (voir paragraphe 1-3 ci-dessus).

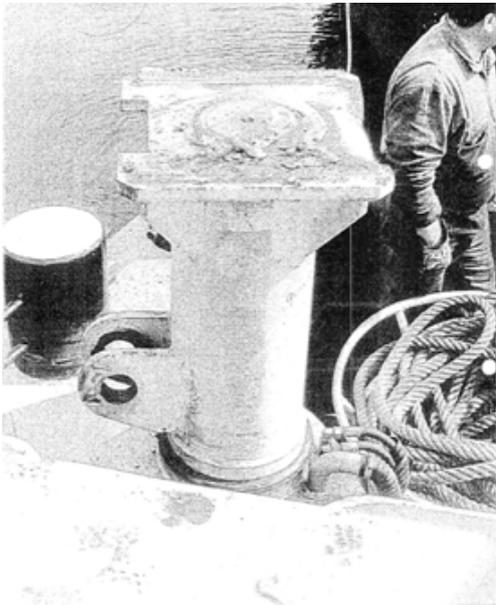
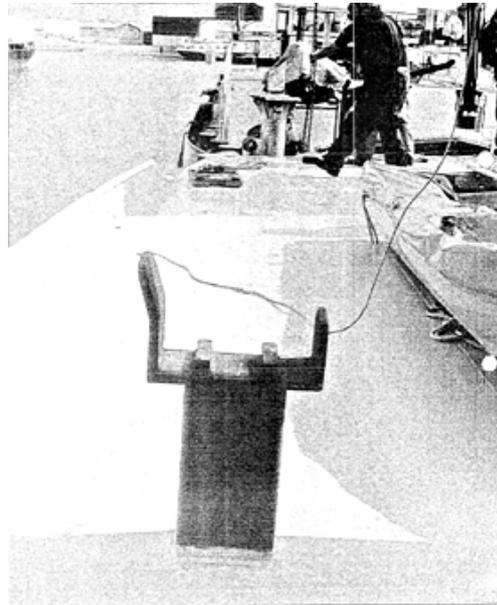
Le pied de grue et l'embase en position rangée

La grue située sur la plage arrière est un mât télescopique d'environ 10 m de portée maximum reposant sur une base tournante à 1,5 m environ au-dessus du pont et dont l'inclinaison est commandée par un vérin hydraulique s'articulant sur la base précitée.

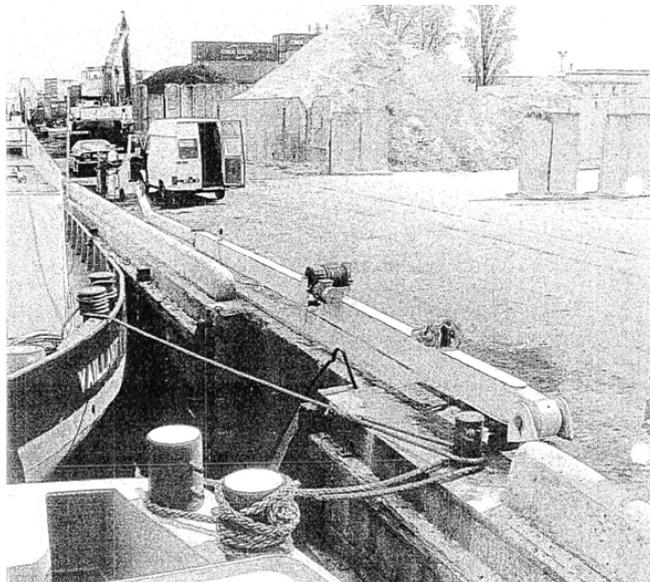
La grue démontée sur le quai après l'accident  
(photos Brigade Fluviale)

Les dégâts ont concerné : un câble 63 kV qui a été sectionné, la grue qui est restée accrochée à sa base mais plongeant dans l'eau à la poupe du bateau et un véhicule du campement légèrement atteint par la chute du câble.

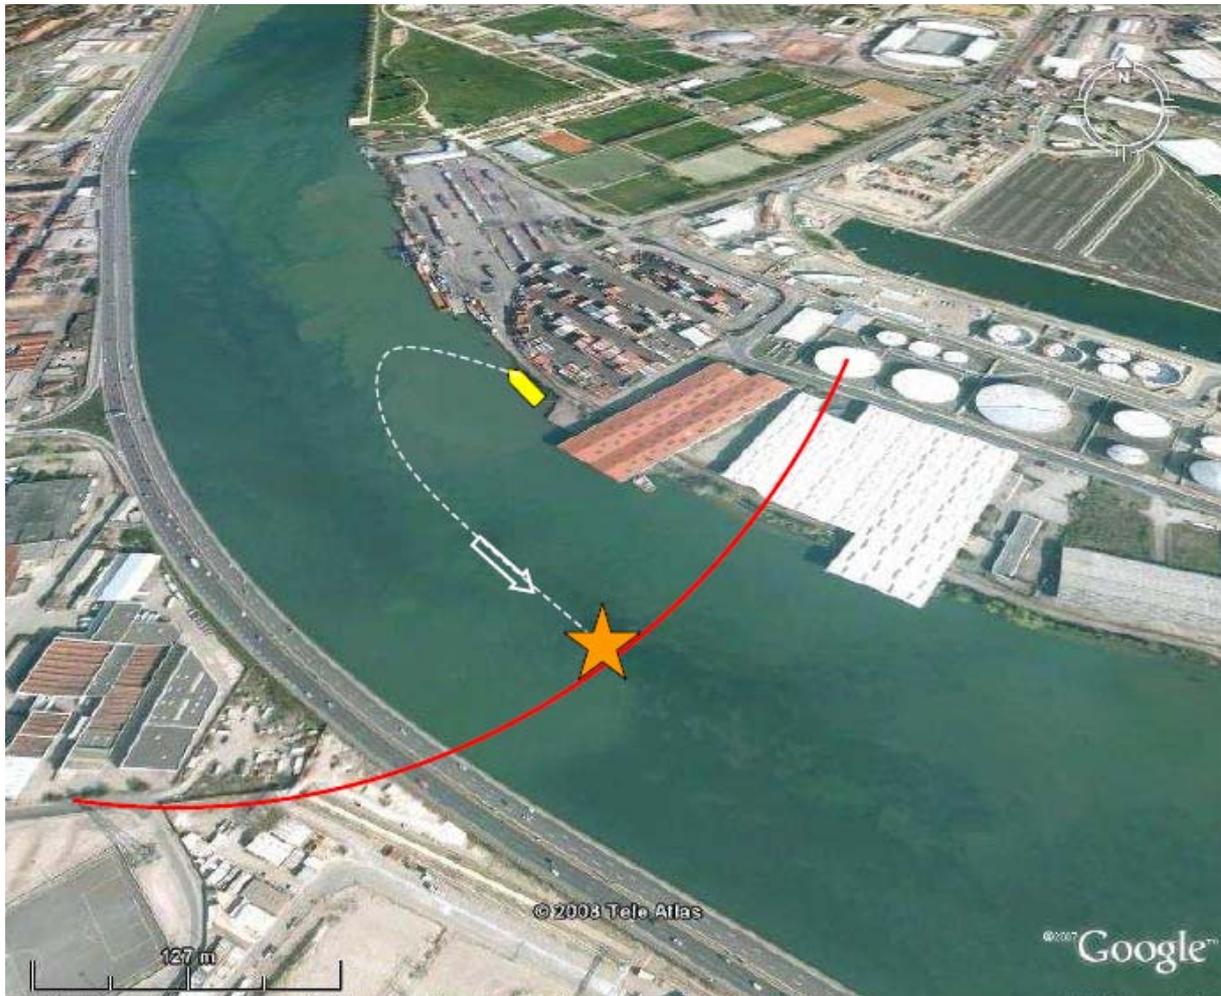
Il peut être schématisé par le dessin suivant

- le bateau était moyennement chargé ;
- la hauteur de la ligne HT était à 13,85 m au-dessus de l'eau (selon le directeur d'exploitation de RTE<sup>3</sup>) ;
- la grue était à demi-déployée (selon le conducteur) ; la hauteur de son sommet au moment de l'accident peut être estimée approximativement à 15 m au dessus de l'eau, soit : 5, 5 m (hauteur du pont au dessus de l'eau) + 1,5 m (hauteur de la base de la grue au-dessus du pont) + 8 m (hauteur de la grue à demi-déployée).

L'accrochage était donc inévitable, le bateau étant à peu près au milieu du chenal au moment où il a croisé la ligne, elle-même à son point le plus bas à cet endroit (courbe en chaînette).

D'après les déclarations du conducteur, Le Désiré était amarré sur le quai en bout du terminal conteneurs du port Édouard Herriot et la voiture venait d'être chargée.

Il a entamé sa manœuvre, grue à demi-déployée suite au chargement de son véhicule, prévoyant de l'abaisser durant le parcours jusqu'à l'écluse de Pierre-Bénite.
