**RAPPORT  
D'ENQUÊTE TECHNIQUE  
sur le déraillement  
du téléphérique de la Bastille  
survenu le 29 juin 2014  
à Grenoble (38)**

**Septembre 2015**

**Bureau d'Enquêtes sur les Accidents  
de Transport Terrestre**

Affaire n° BEATT-2014-009

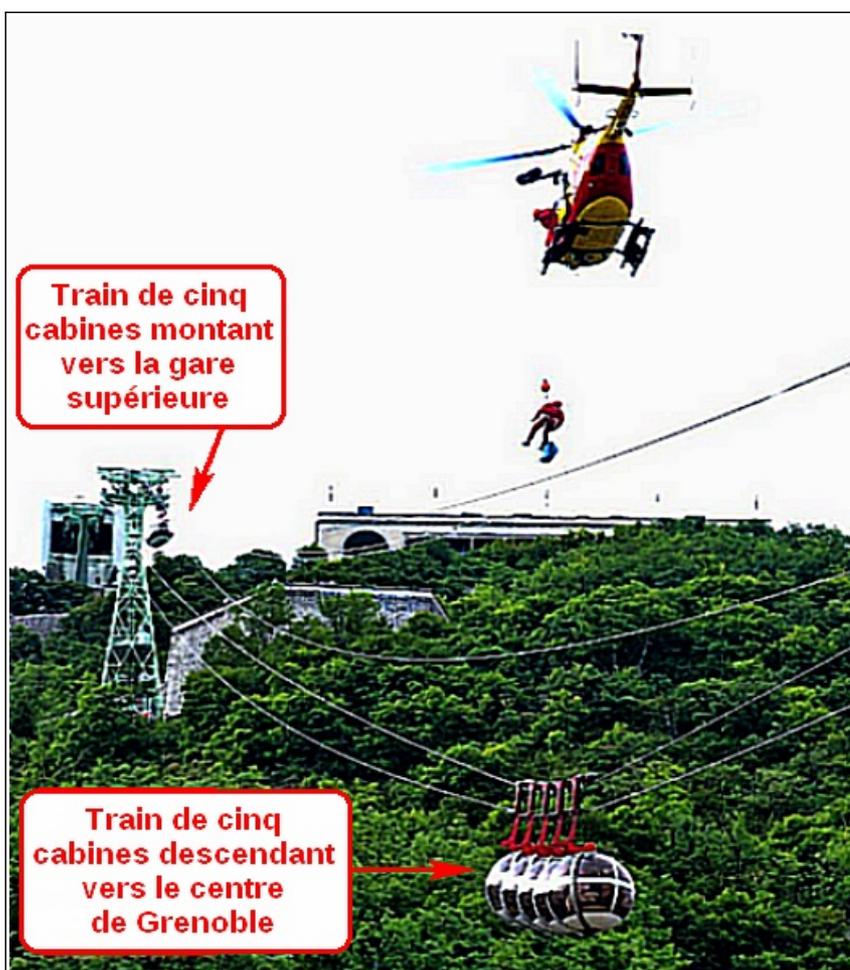
Fig. 1 : Vue du téléphérique de la Bastille après le déraillement de son câble tracteur

Aucun blessé n'est à déplorer et l'installation, dont le câble tracteur a été remis en place, n'a pas subi de dégât.

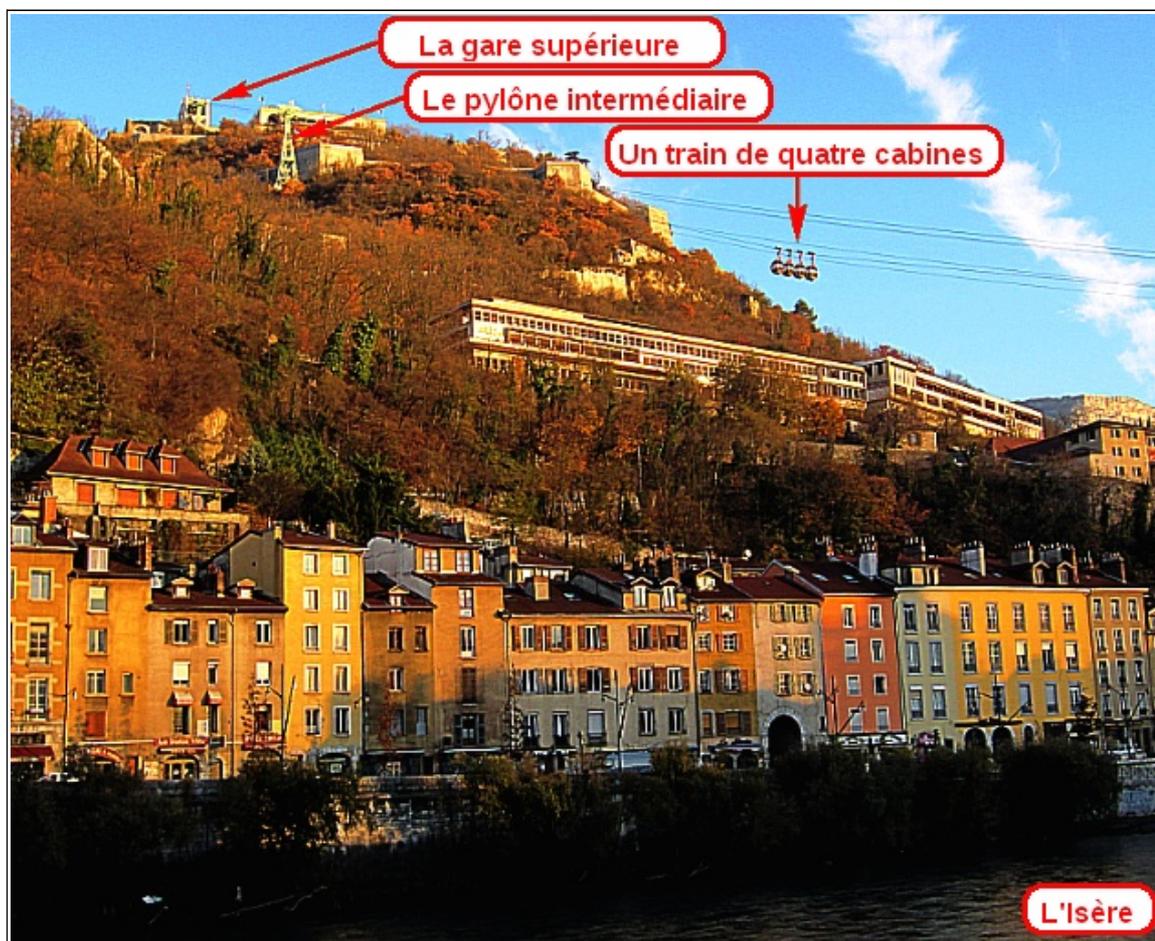
Fig. 3 : Vue du téléphérique de la Bastille depuis le quai Stéphane-Jay

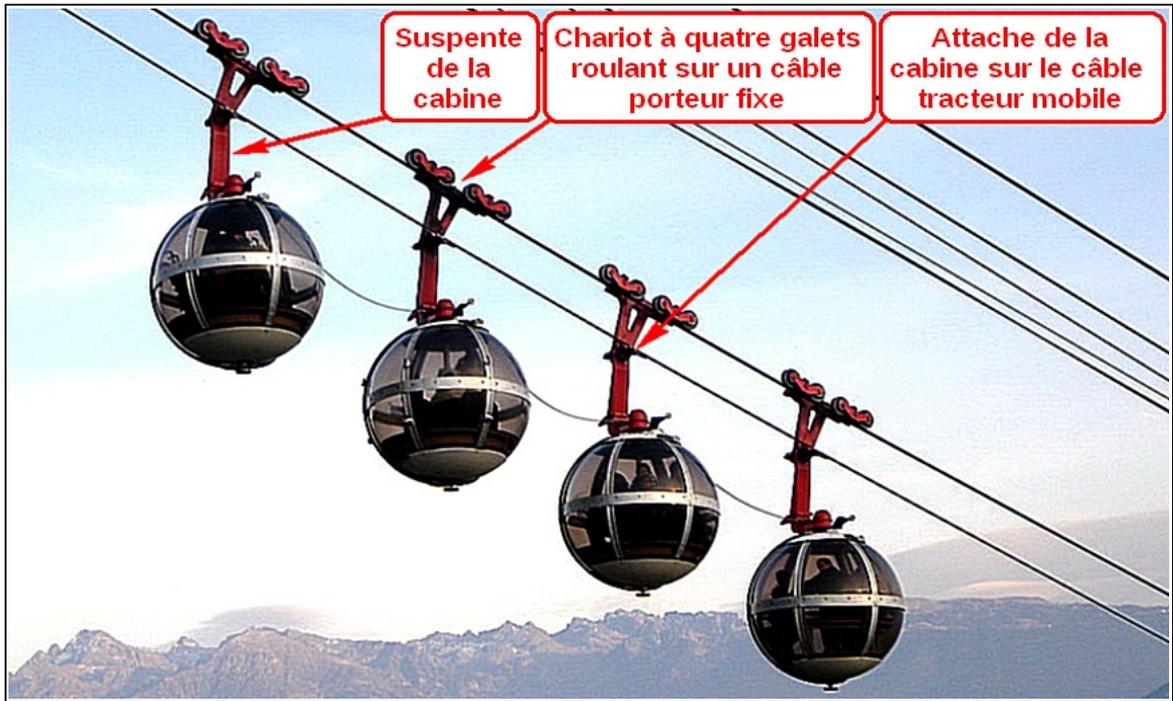
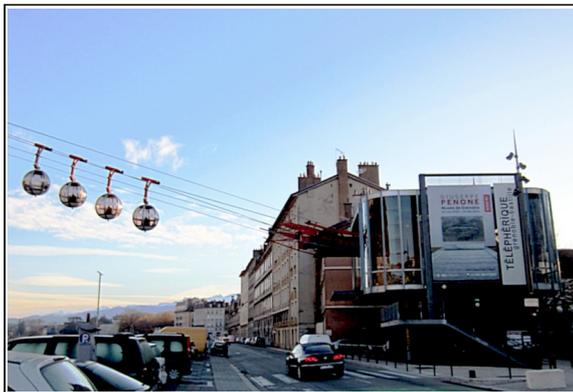
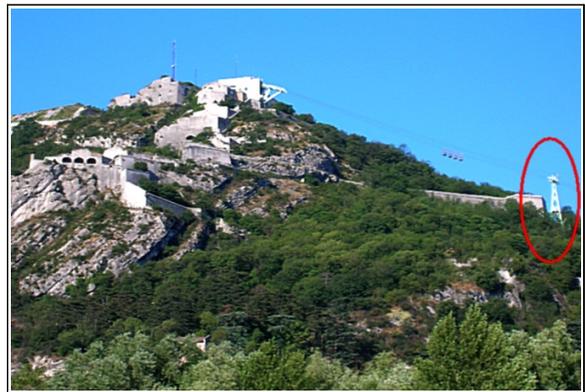
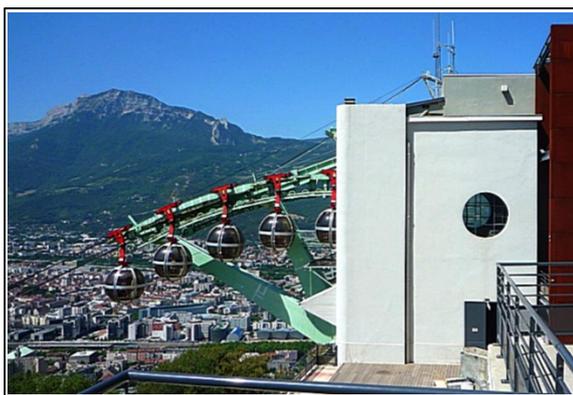
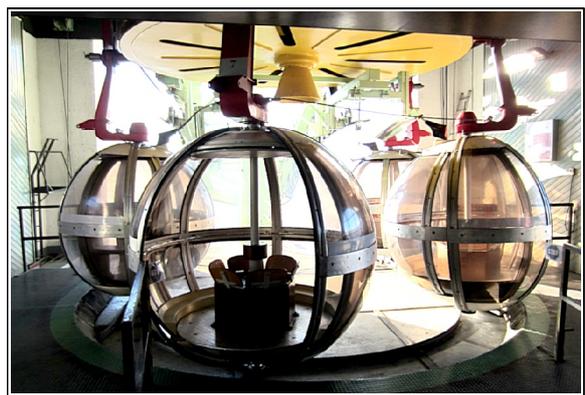
Fig. 4 : Les installations du téléphérique de la Bastille

1 – Un train de quatre cabines

2 – La gare inférieure

3 – Le pylône intermédiaire

4 – La gare supérieure

5 – Les cabines dans la gare supérieure

Les figures 4 et 5 ci-après visualisent les principaux équipements du téléphérique considéré ainsi que son schéma de fonctionnement.

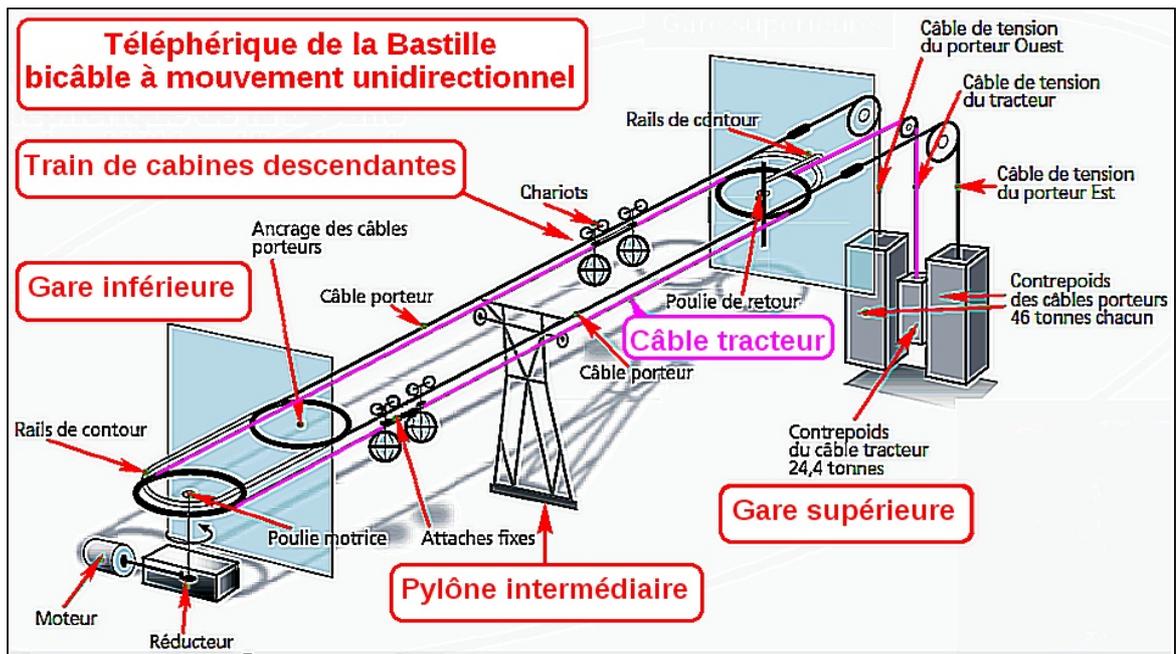
Fig. 5 : Schéma de fonctionnement du téléphérique de la Bastille

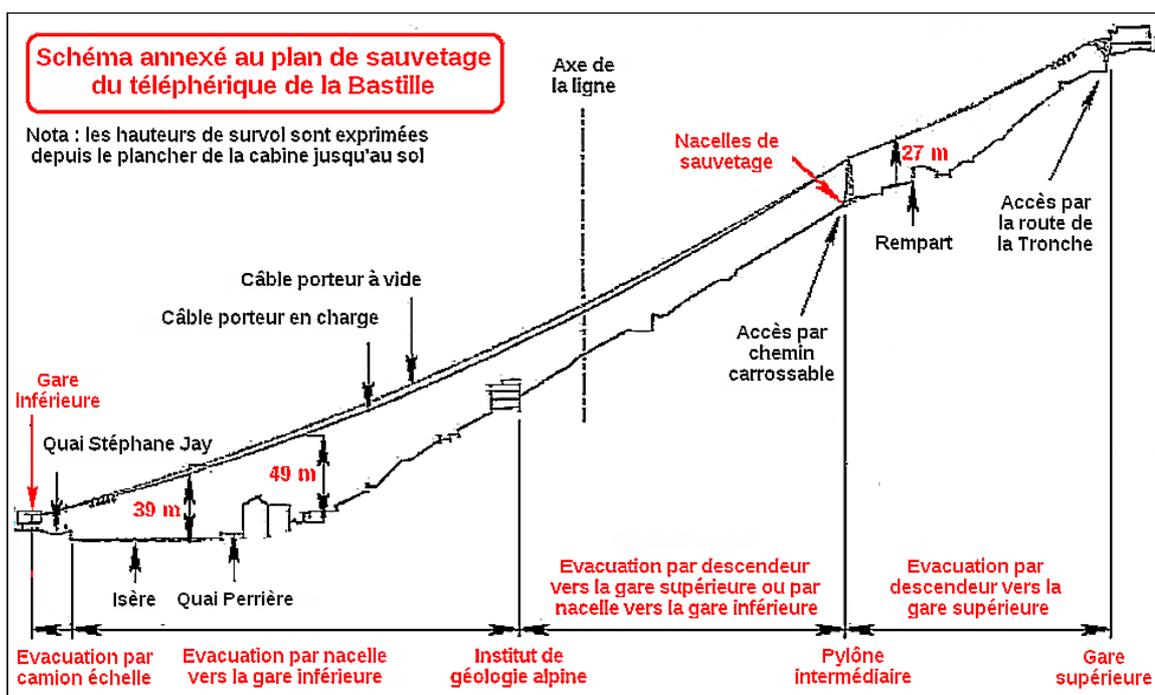
La figure 6 ci-après précise les zones dans lesquelles chacun de ces trois modes opératoires peut être appliqué. Il convient de noter que, compte tenu des positions relatives des deux trains de cabines, il y en a toujours au moins un qui peut être évacué soit, à l'aide d'une échelle soit, par le biais du dispositif de descente sur corde.

Fig. 6 : Schéma d'évacuation des cabines du téléphérique de la Bastille

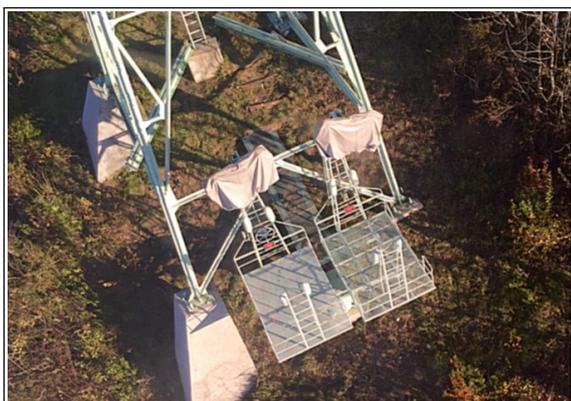
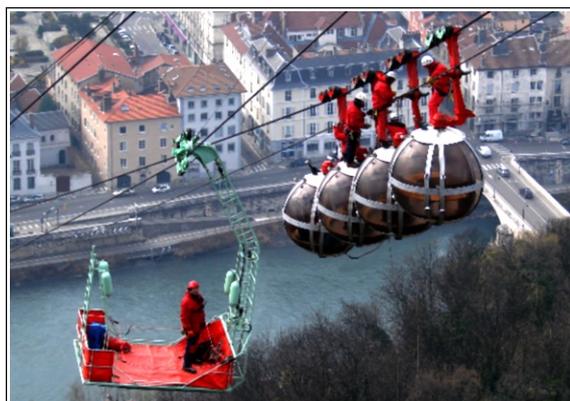
*Fig. 7 : L'évacuation par nacelle du téléphérique de la Bastille*

*1 - Les nacelles de sauvetage au pied du pylône intermédiaire*

*2 - Un exercice annuel de sauvetage à l'aide d'une nacelle*

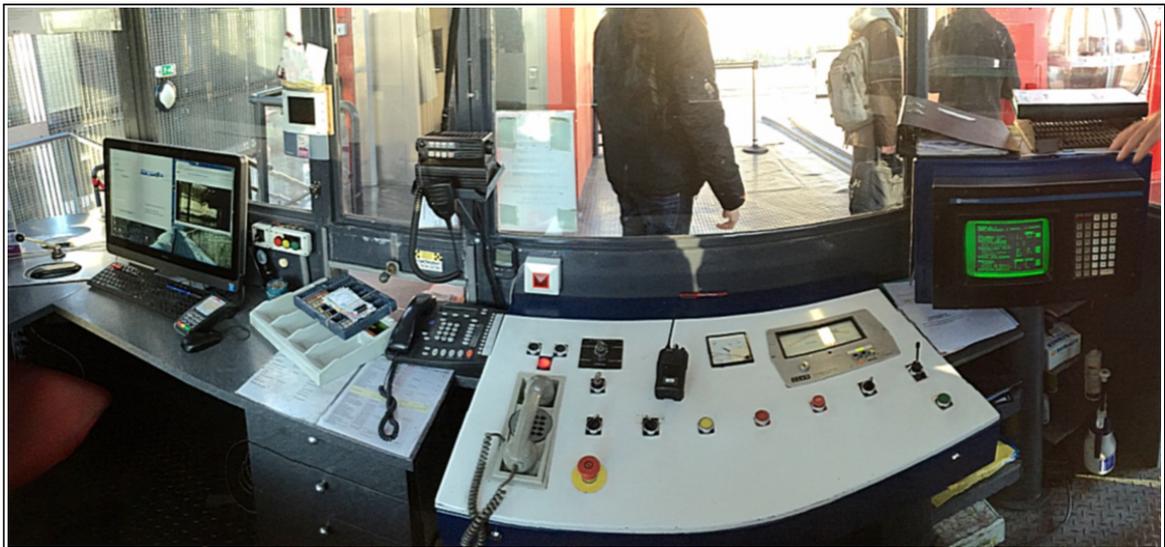
Fig. 8 : Le poste de commande du conducteur en gare inférieure

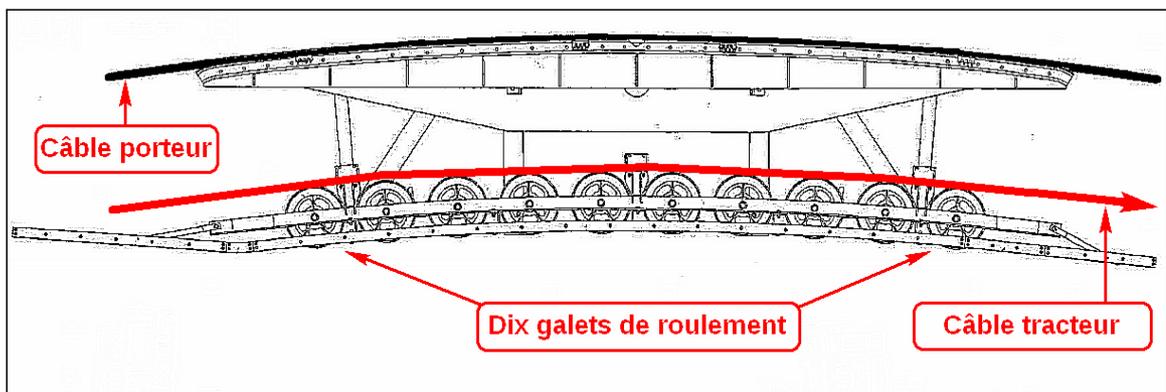
Du côté montée comme du côté descente, le pylône intermédiaire est doté d'un sabot qui supporte le câble porteur de la voie concernée et auquel est fixé un balancier composé de dix galets de roulement sur lesquels le câble tracteur circule.

Fig. 9 : Schéma d'un sabot du pylône intermédiaire

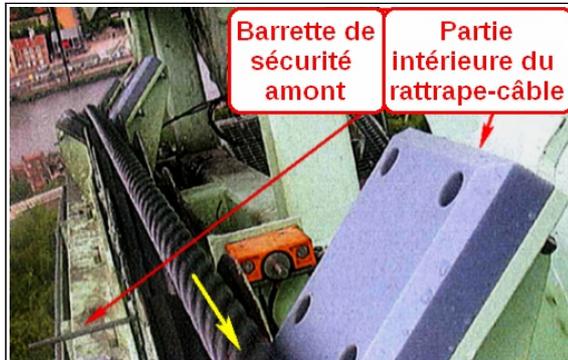
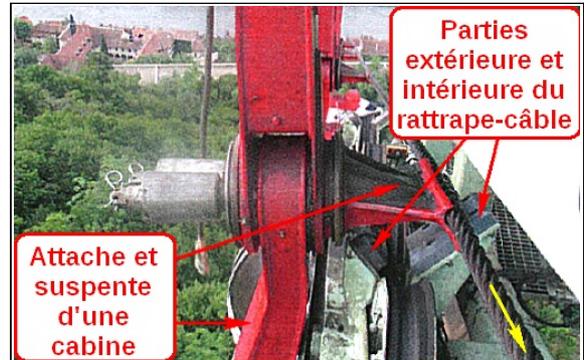
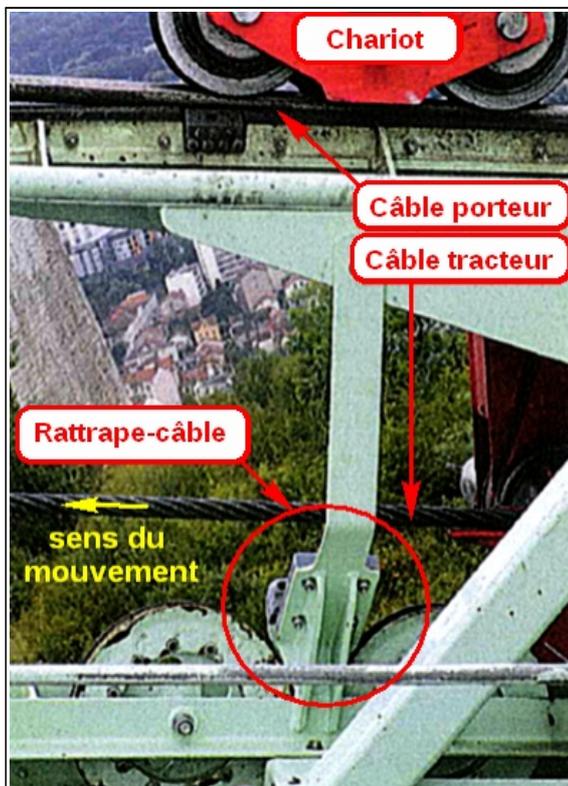
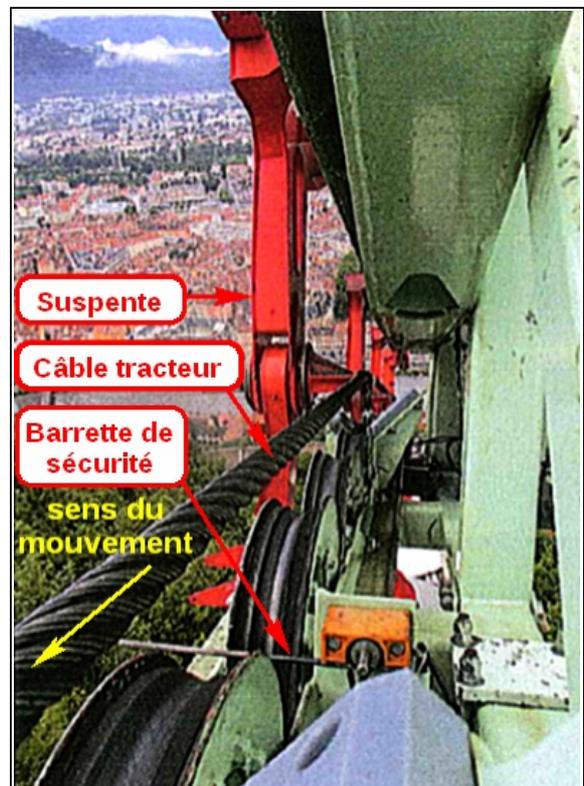
Fig. 10 : Les dispositifs de sécurité équipant le pylône intermédiaire au niveau du câble tracteur

Lorsque des cabines abordent ce pylône, en montée comme en descente, le câble tracteur, auquel elles sont fixées, est, par conception, soulevé au-dessus du balancier correspondant, sur une distance d'environ 20 mètres<sup>7</sup>, afin de permettre à leurs attaches

de le franchir. Une fois qu'elles l'ont dépassé, ce câble se rabaisse pour circuler à nouveau sur les dix galets du balancier concerné. Si les cabines ont été déportées sous l'effet du vent, le câble considéré peut alors ne plus être dans l'axe de ces galets et dérailler. Une telle situation ne présente cependant a priori pas de danger pour les passagers car les cabines impliquées demeurent soutenues par le câble porteur.

1 - Vue du câble tracteur circulant sur les galets de roulement du balancier du côté montée

2 - Vue du passage d'une cabine avec le câble tracteur soulevé au-dessus des galets

3 - Vue du câble tracteur circulant au-dessus du rattrape-câble et des galets de roulement lors du franchissement du pylône par des cabines

4 - Vue du câble tracteur au niveau du rattrape-câble et de la barrette de sécurité amont lors du franchissement du pylône par des cabines

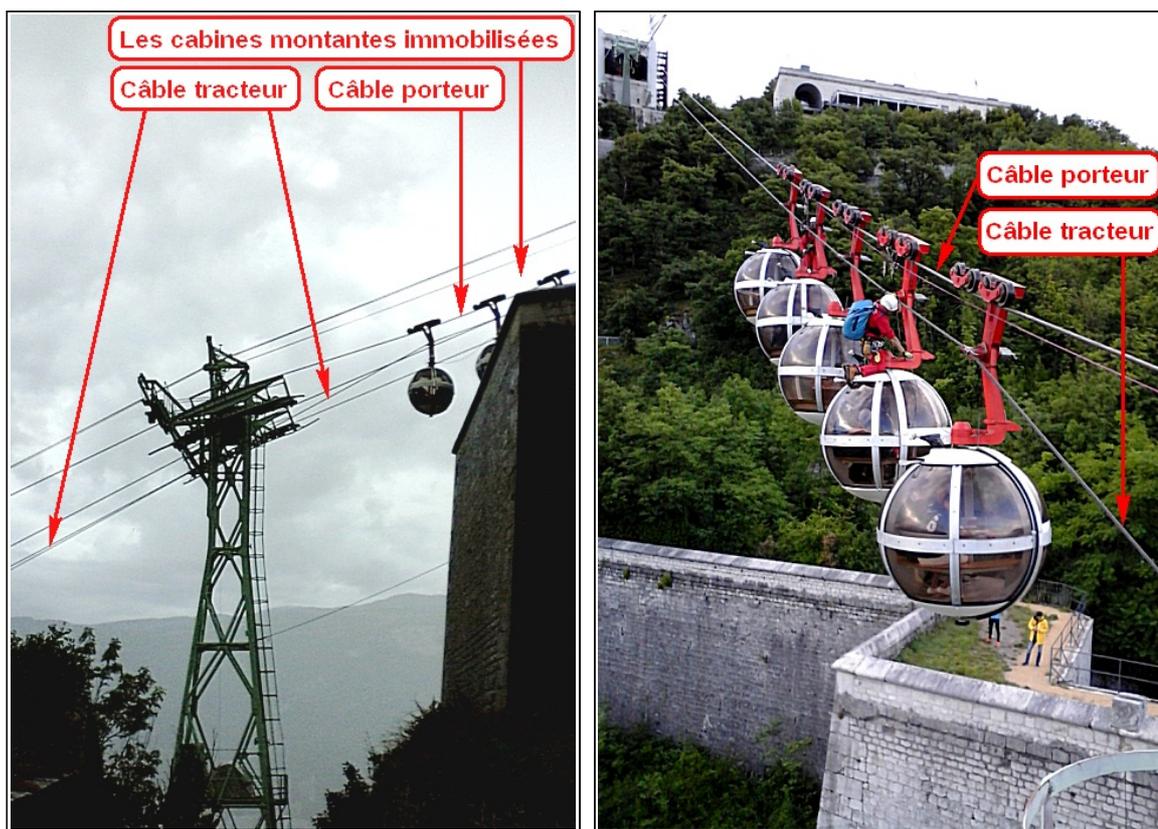
1 - Vue des cabines montantes immobilisées une dizaine de mètres après le pylône

2 - Vue des cabines montantes suspendues à leur câble porteur et du câble tracteur pendant

La cause directe et immédiate du déraillement du câble tracteur du téléphérique de la Bastille survenu le 29 juin 2014 est la violente et totalement imprévisible rafale de vent, d'une vitesse transversale atteignant 104 km/h, qui s'est produite alors qu'un train de cinq cabines montant vers la gare supérieure venait de franchir le pylône intermédiaire de cette installation et que le câble tracteur concerné, levé au-dessus du balancier correspondant pour permettre ce franchissement, se rabaisait. Déporté vers l'extérieur, ce câble a alors échappé aux trois rattrape-câbles équipant le balancier précité.

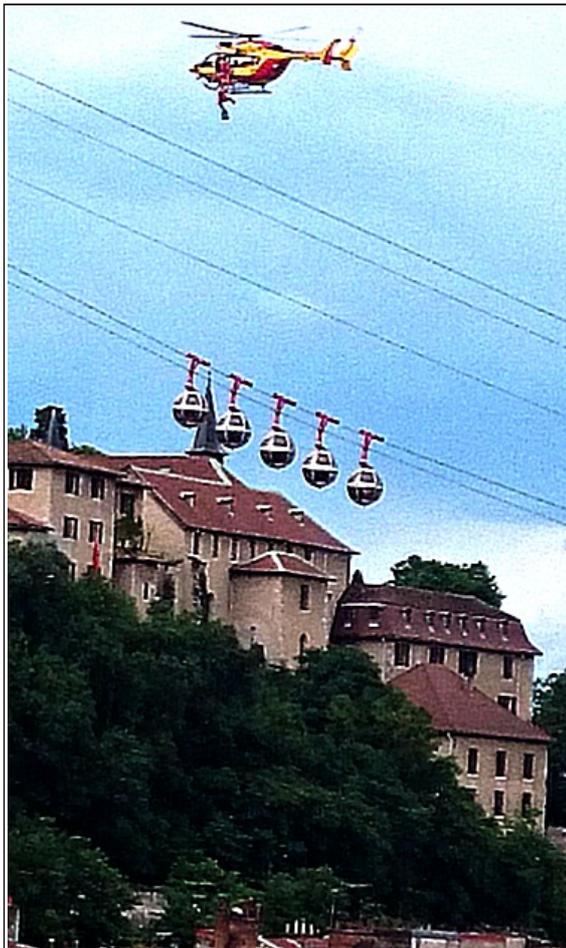
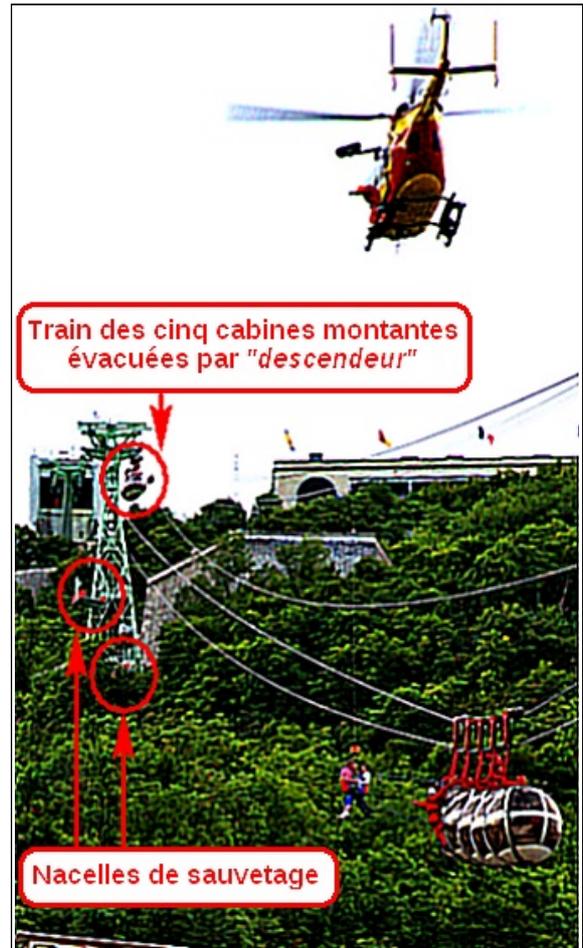
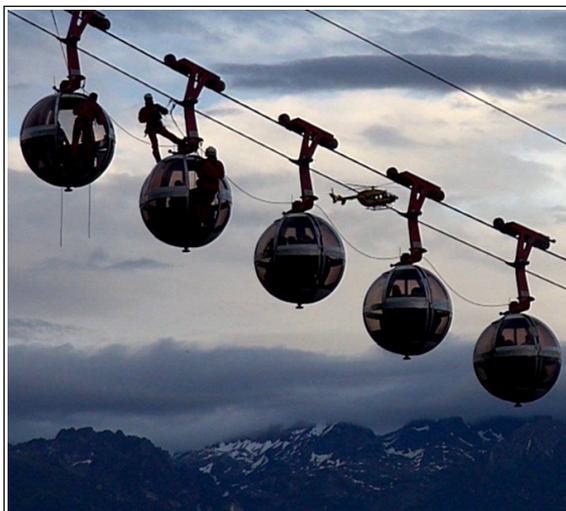
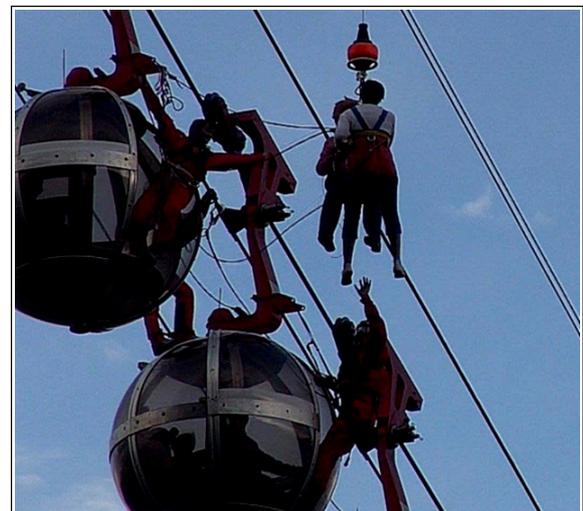
Fig. 12 : L'évacuation des cabines du téléphérique de la Bastille

1 - Les cinq cabines descendantes immobilisées consécutivement au déraillement du câble tracteur de l'installation

Train des cinq cabines montantes évacuées par "descendeur"

Nacelles de sauvetage

2 - Le début de l'évacuation des deux trains de cinq cabines, par « descendeur » pour l'un et par hélicoptère pour l'autre

3 - L'évacuation par hélicoptère

4 - L'hélictreuillage des passagers

Au global et ainsi que le soulignent les témoignages recueillis, cette évacuation du téléphérique de la Bastille s'est déroulée correctement et sa durée n'a dépassé que d'une dizaine de minutes le délai maximal fixé dans le plan de sauvetage de cette installation, conformément à la réglementation, à trois heures et demie à compter de son arrêt. Il est toutefois à noter que ni ce plan de sauvetage, ni les retours d'expérience des exercices annuels ne fournissent des informations sur les durées prévisionnelles d'évacuation en fonction du nombre de passagers et de l'emplacement des cabines. Il est ainsi difficile d'apprécier l'intérêt que présente l'utilisation d'un hélicoptère.
