# Simulation numérique d'un accident de tramway avec déraillement après percussioin d'une voiture particulière dans l'agglomération de Valenciennes

Référence : RBEA20101105-A  
Rapport d'étude final

BEA-TT  
Novembre 2010

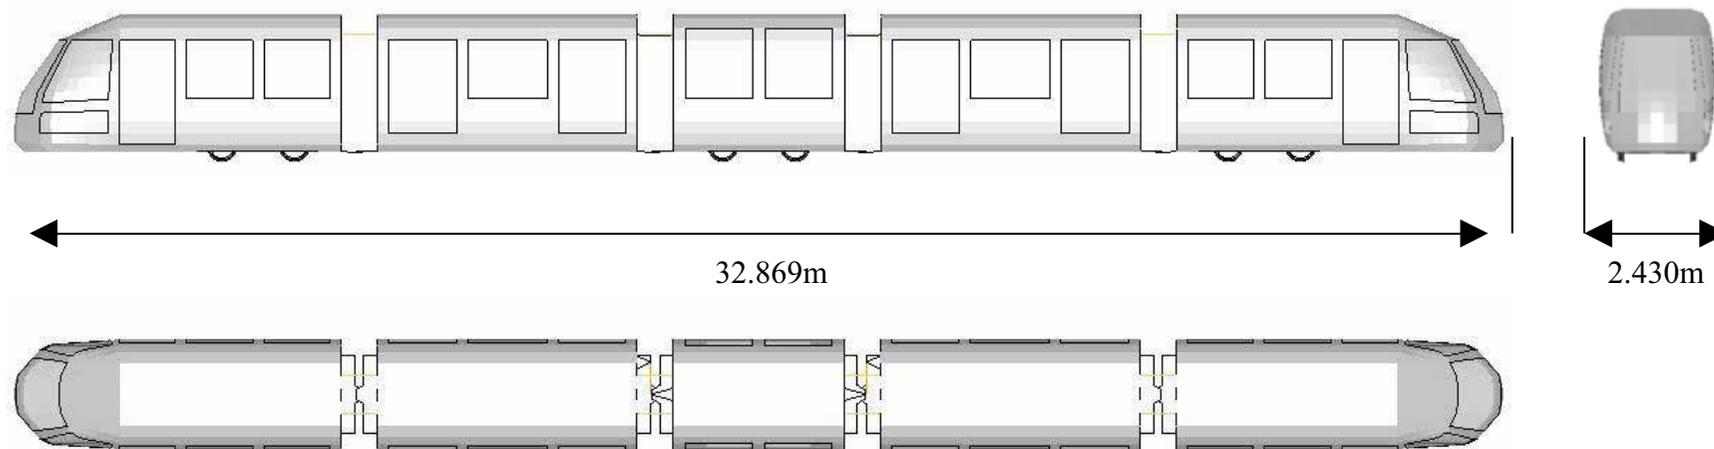
## 2.2. Diagramme

Longueur totale : 32.869m

Largeur totale : 2.430m

Hauteur totale : 3.270m

Masse totale : 39.690t

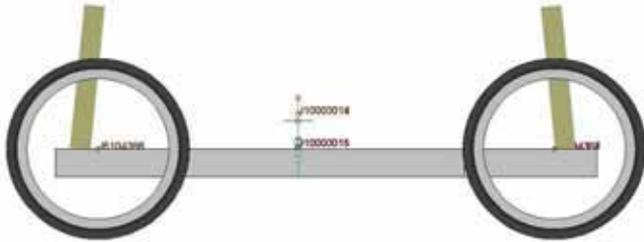
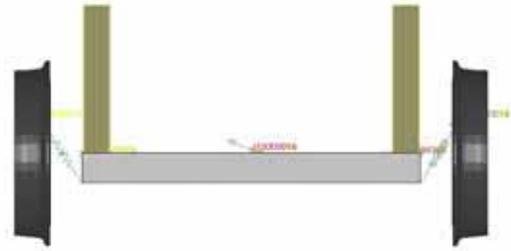
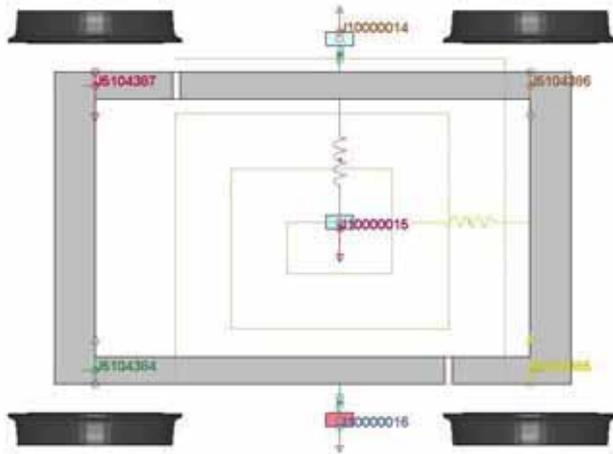
### 2.3. Bogies

- Une liaison pivot par roue
- Un amortisseur transversal secondaire
- Deux amortisseurs verticaux
- Une barre de traction
- Qatres suspensions secondaire

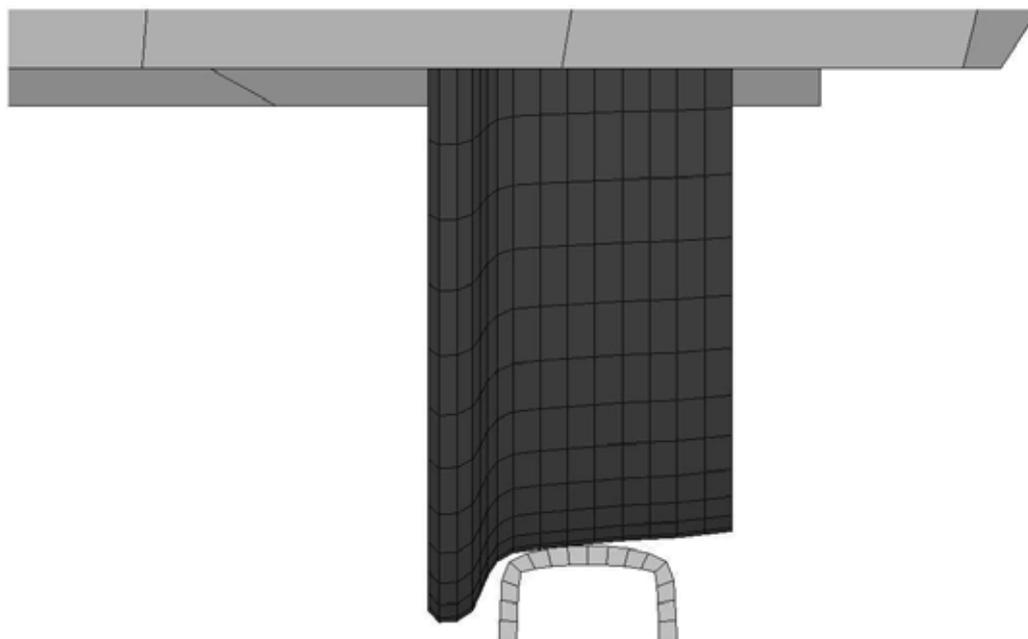
Détail du maillage au niveau du contact roue/rail

Les roues ainsi que le profil de rail ont été modélisés en éléments briques infiniment rigides et une interface de contact de type SURFACE\_TO\_SURFACE a été définie.

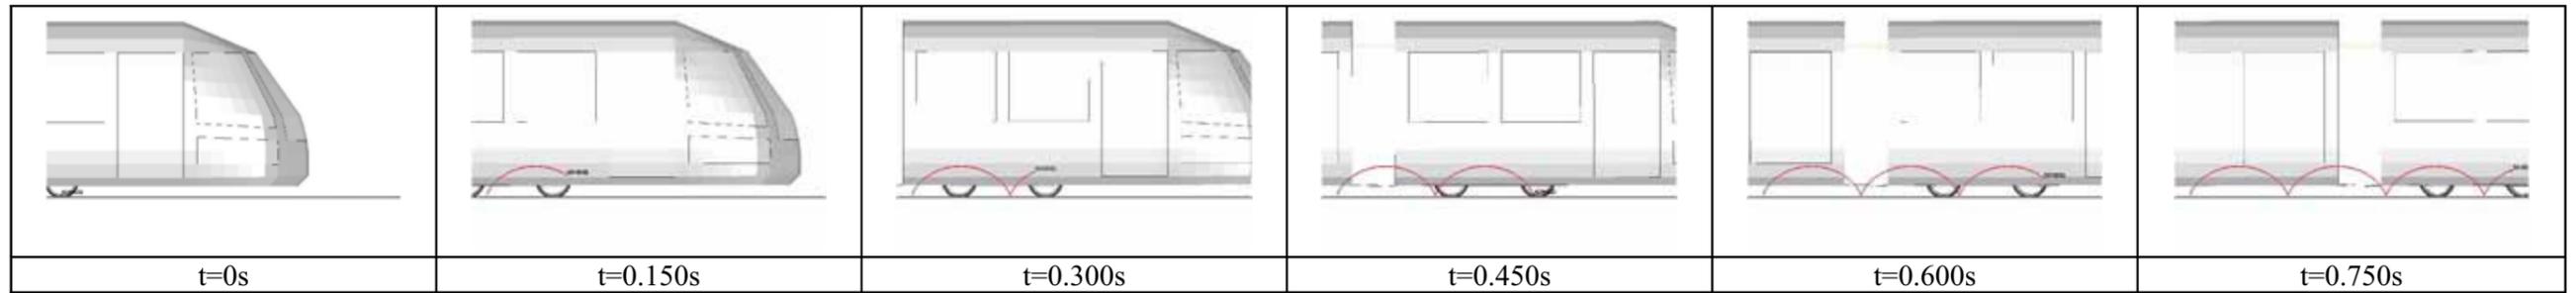
Le premier essai consiste en une translation simple du tramway sur une portion droite de rail de type U50 à 30km/h.

Cycloïde obtenue lors d'une translation du tramway effectuée à 30km/h

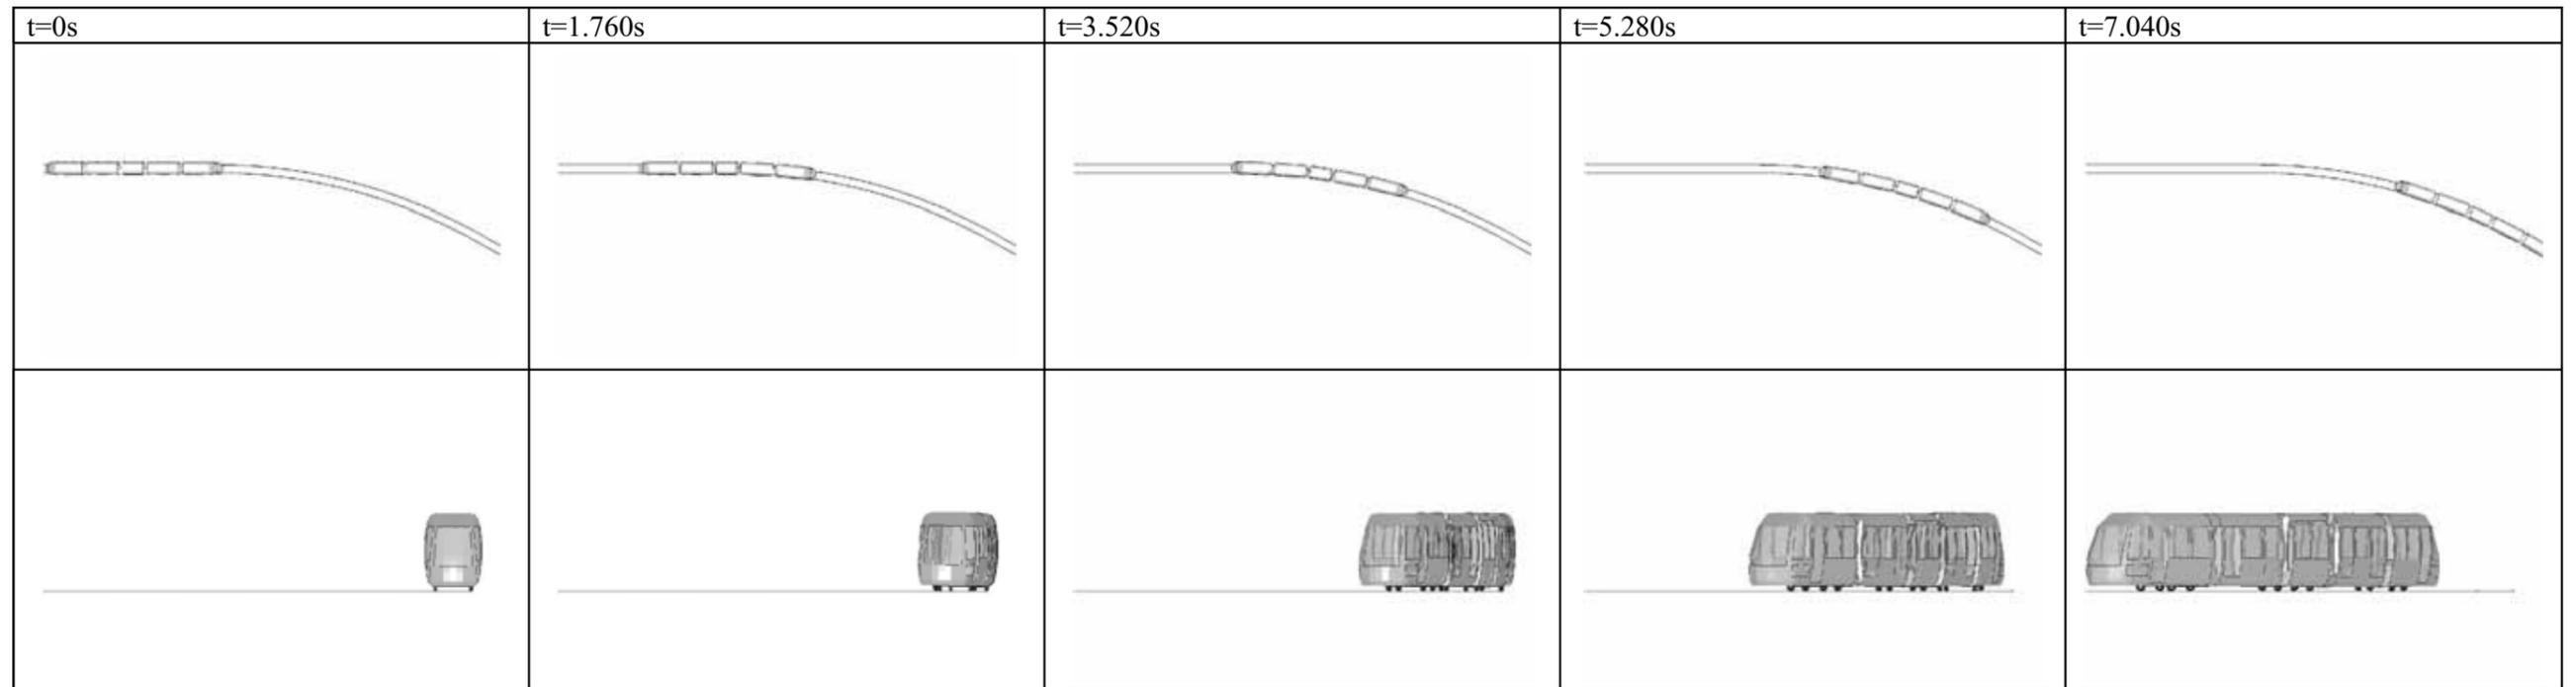
Le second, réalisé avec une portion de courbe de diamètre intérieur égal à 100 mètres permet d'illustrer la capacité d'articulation du modèle. Réalisé à la même vitesse que le modèle précédent et donc, sur un temps très long (environ sept secondes), ce modèle permet également d'illustrer la grande stabilité du modèle.

Prise d'une courbe de rayon intérieur R=100m à 30 km/h

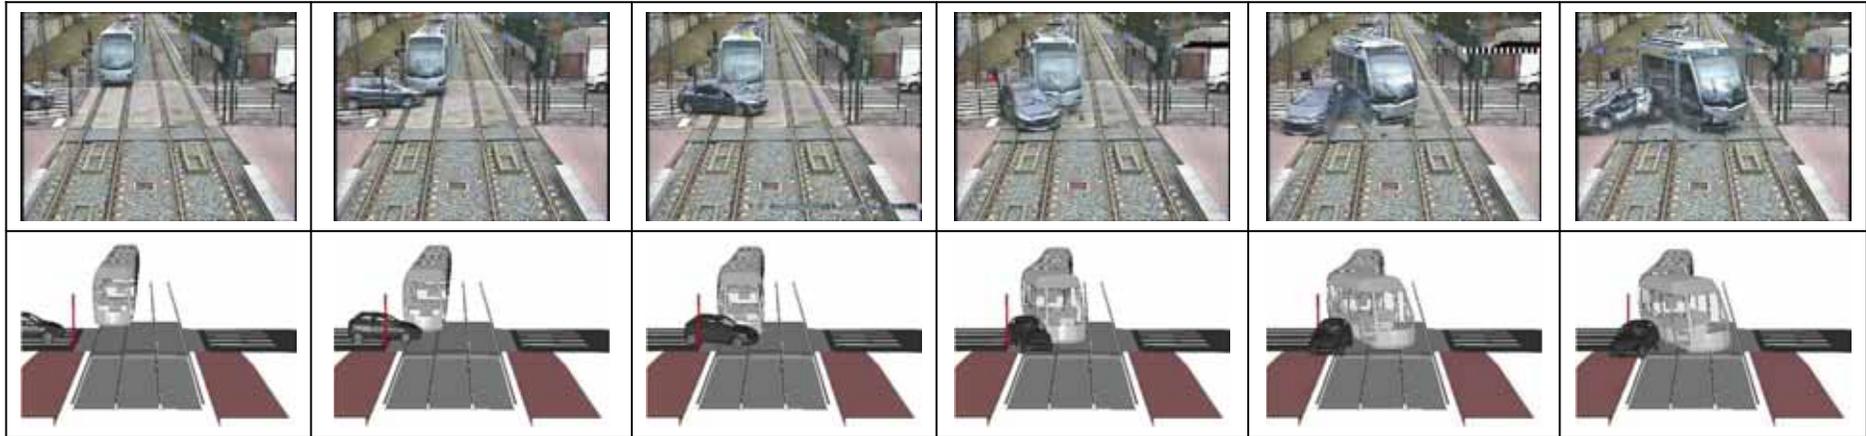
La meilleure corrélation est obtenue pour la configuration n°5 comme l'attestent les comparaisons ci-dessous :

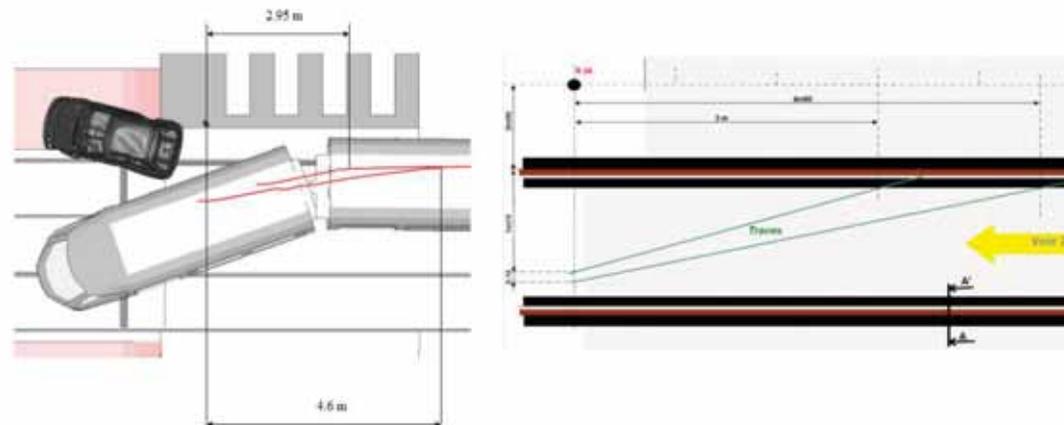
La comparaison des traces relevées sur le site de l'accident confirme également la bonne corrélation du modèle :

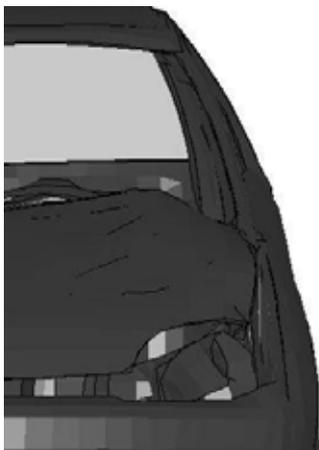
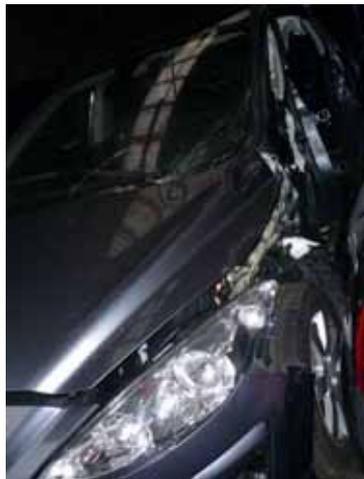
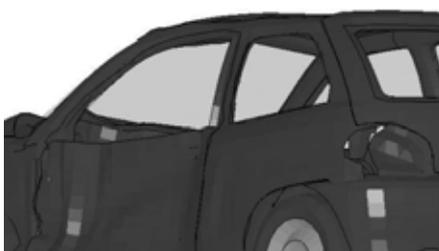
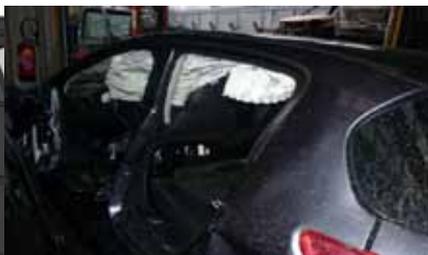
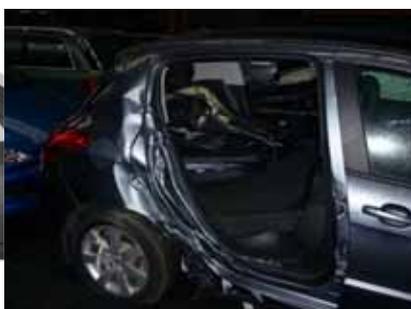
Face avant

côté impacté par le tramway

côté impacté par le R24

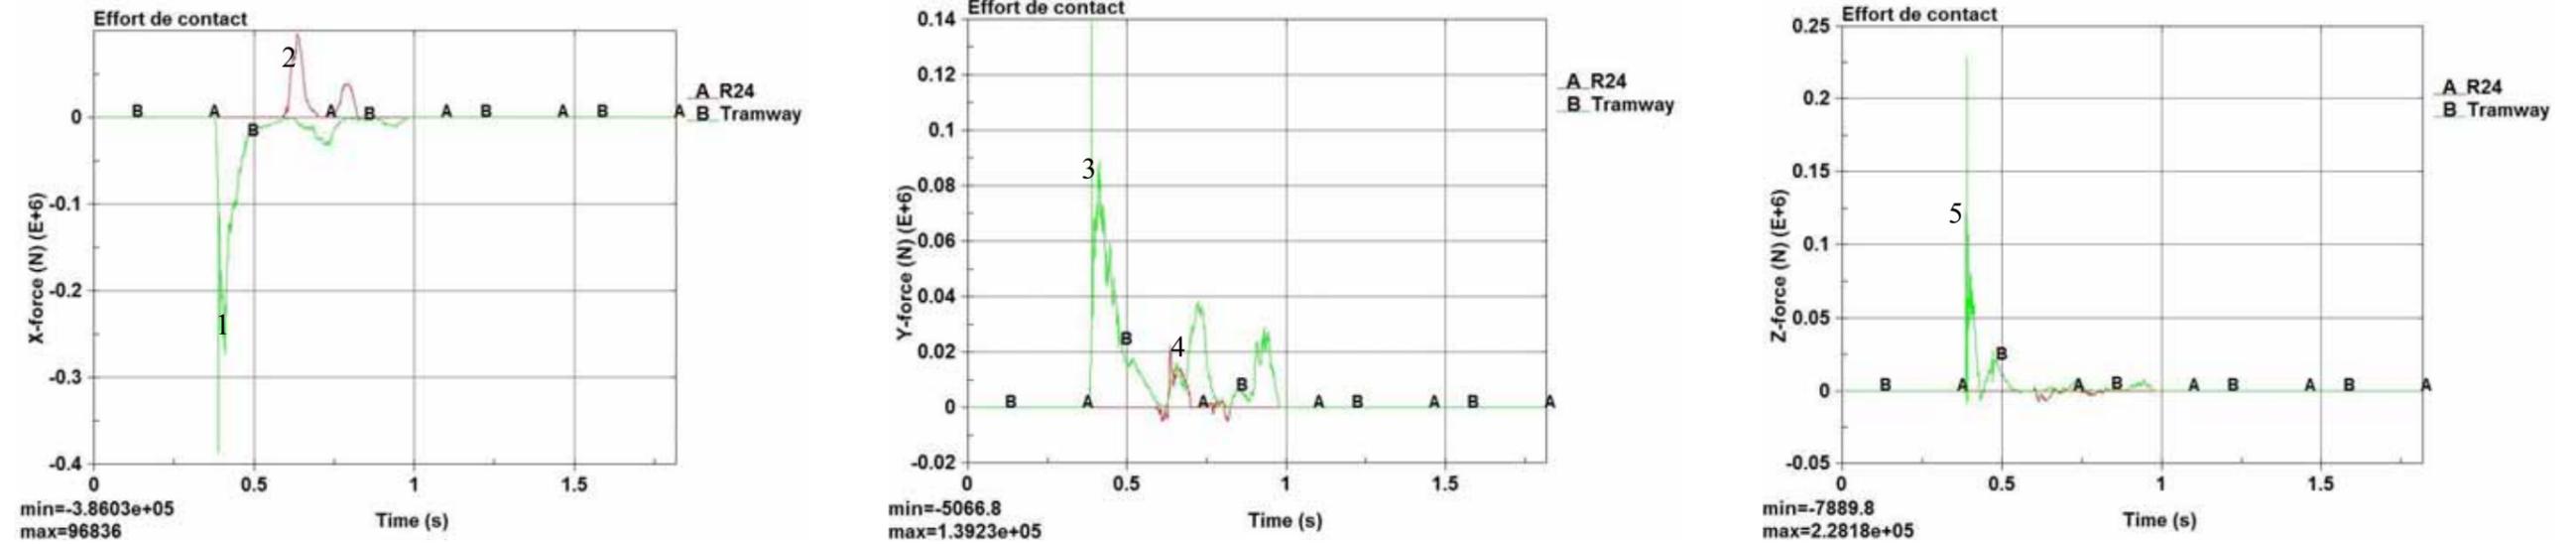
Efforts d'interfaces de contact **tramway/véhicule** et **véhicule/support R24** dans les directions *x*, *y* et *z*

La direction *x*, *y* et *z* correspondent respectivement à l'axe des rails, l'axe perpendiculaire aux rails et à l'axe et à l'axe vertical.

L'impact se décompose en deux phases principales :

- L'impact entre le tramway et le véhicule** caractérisé par des pics d'efforts dans les trois directions (point 1, 3 et 5 des graphiques ci-dessus)

La déformation subie par le véhicule léger et l'intrusion du tramway dans celui-ci sont la cause de ces trois composantes d'effort d'amplitudes importantes et comparables. En effet, si la simulation avait été effectuée avec un véhicule infiniment rigide, aucune déformation de l'interface de contact n'aurait pu être observée, et la composante majoritaire aurait alors été en *x*, et la composante *y* aurait été réduite à la seule composante de frottement entre les deux véhicules.

Ces efforts provoquent le déraillement du premier essieu du bogie avant.
- L'impact véhicule/support R24** qui se caractérise uniquement par des efforts dans le plan *xy*. (points 2 et 4)

L'impact du véhicule sur le support R24 est transmis au tramway comme l'atteste la correspondance temporelle des pics d'efforts dans les deux interfaces aux point 2 et 4 des graphiques ci-dessus. Ces efforts d'amplitude plus faible que ceux observés lors du premier impact, accélèrent la rotation du véhicule. Cette rotation engendre un transfert de la composante *x* relevée dans l'interface véhicule/support R24 (point 2) en une composante *y* pour l'interface tramway/véhicule (point 4) qui doit provoquer le déraillement du deuxième essieu et accentuer la pénétration du gabarit opposé. On peut noter que l'effort maximal enregistré dans l'interface véhicule/support R24 multiplié par un bras de levier correspondant à une altimétrie moyenne d'application de cet effort sur le support R24 (entre 0.5 et 1mètre) génère un couple bien supérieur au couple de fusilage préconisé par le STRMTG.

Dans ce scénario, une étude détaillée des différents efforts de contact a permis de déterminer que le premier essieu a déraillé au moment du choc entre le véhicule et la rame et que, dans un deuxième temps, la rotation du véhicule autour du support R24 a accéléré la rotation de la rame et le déraillement du deuxième essieu.

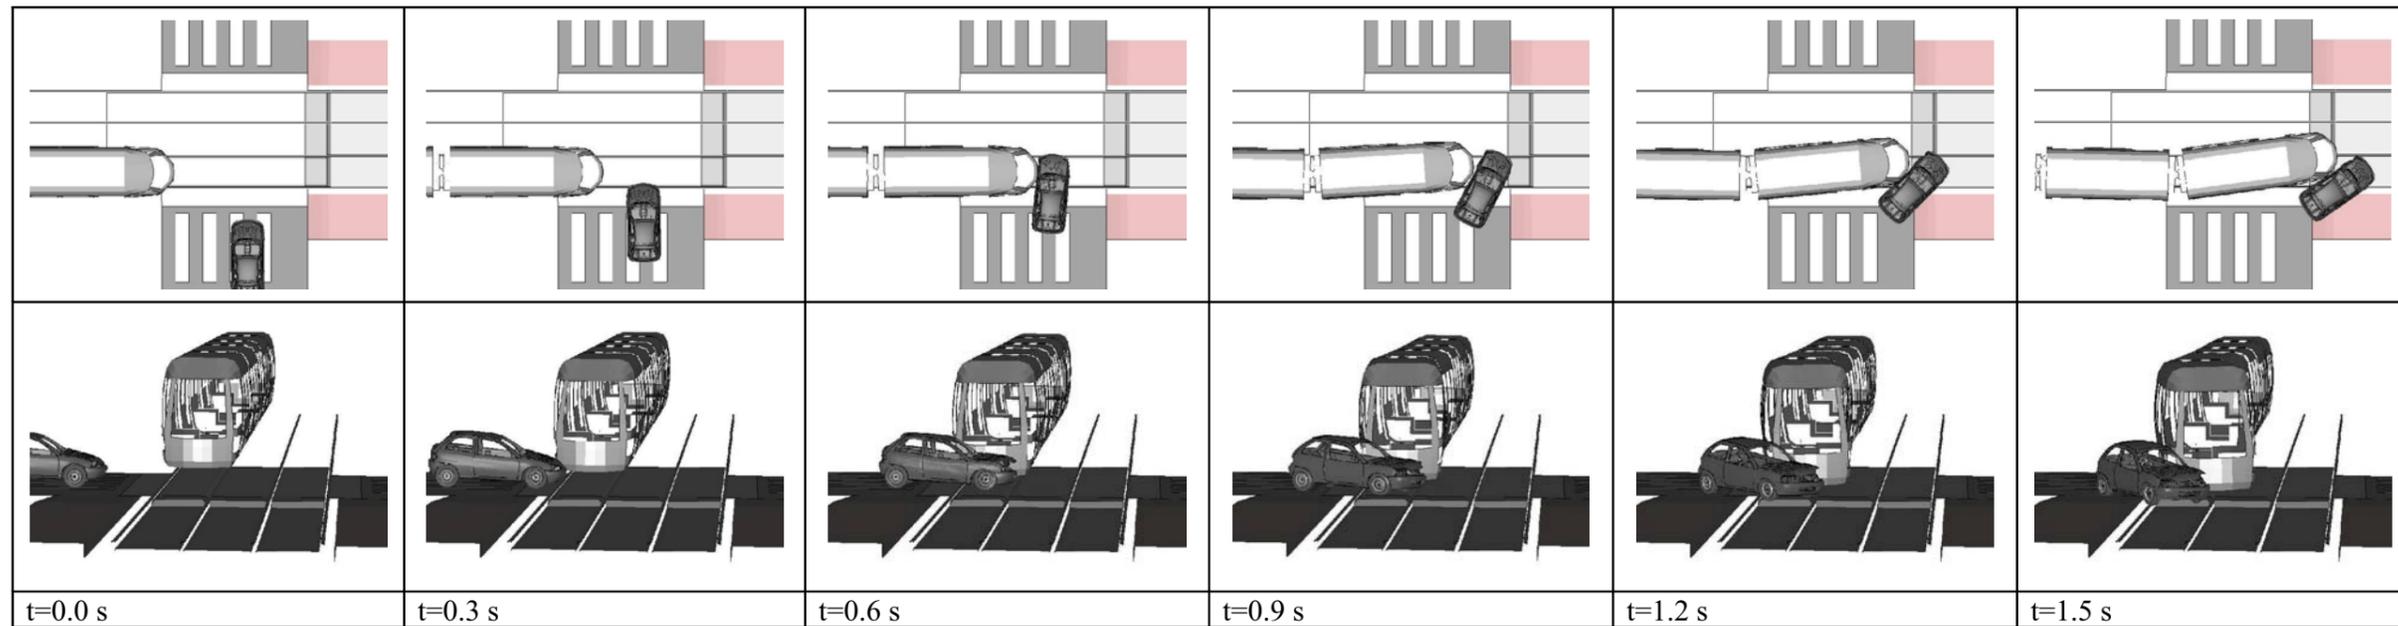
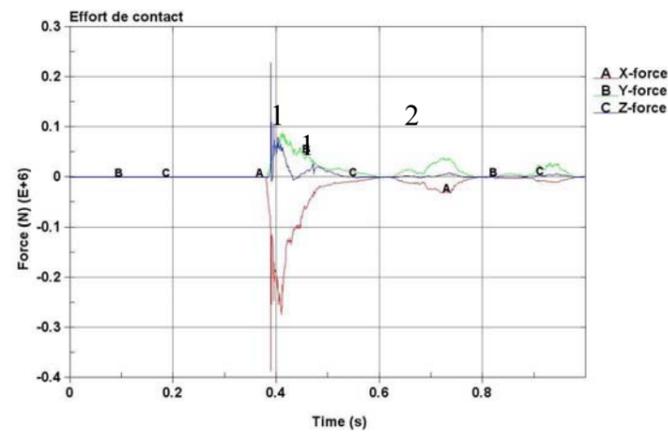
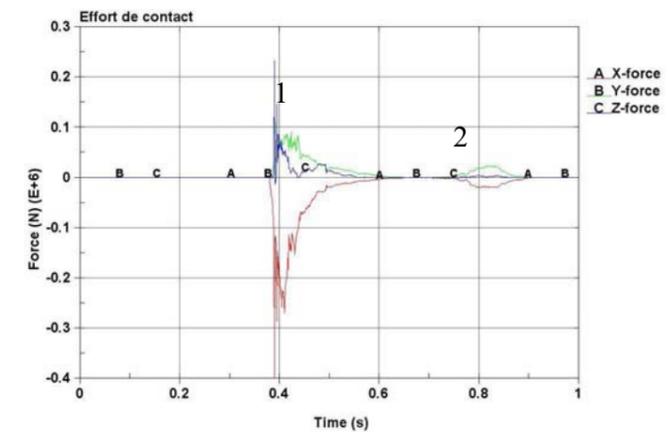
### Configuration n°1 : Essai de référence sans support R24

Nous pouvons observer le déraillement du tramway à  $t=0.5s$  malgré l'absence de support R24.

*Avec support R24*

*Sans support R24*

L'analyse des efforts d'interface tramway/véhicule nous montre que les premiers pics, correspondant à l'impact tramway/véhicule sont logiquement inchangés. Cependant, une différence est à noter quant à l'apparition du second pic d'effort, correspondant à un impact secondaire entre le véhicule et le tramway lors de la rotation du véhicule. En effet, la présence du support R24, accélère cette rotation et le second pic apparaît alors plus tôt. En l'absence de support R24, la rotation s'effectue plus lentement sans pour autant supprimer l'impact secondaire.

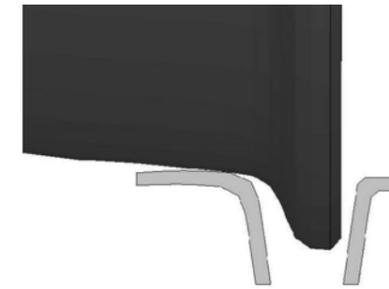
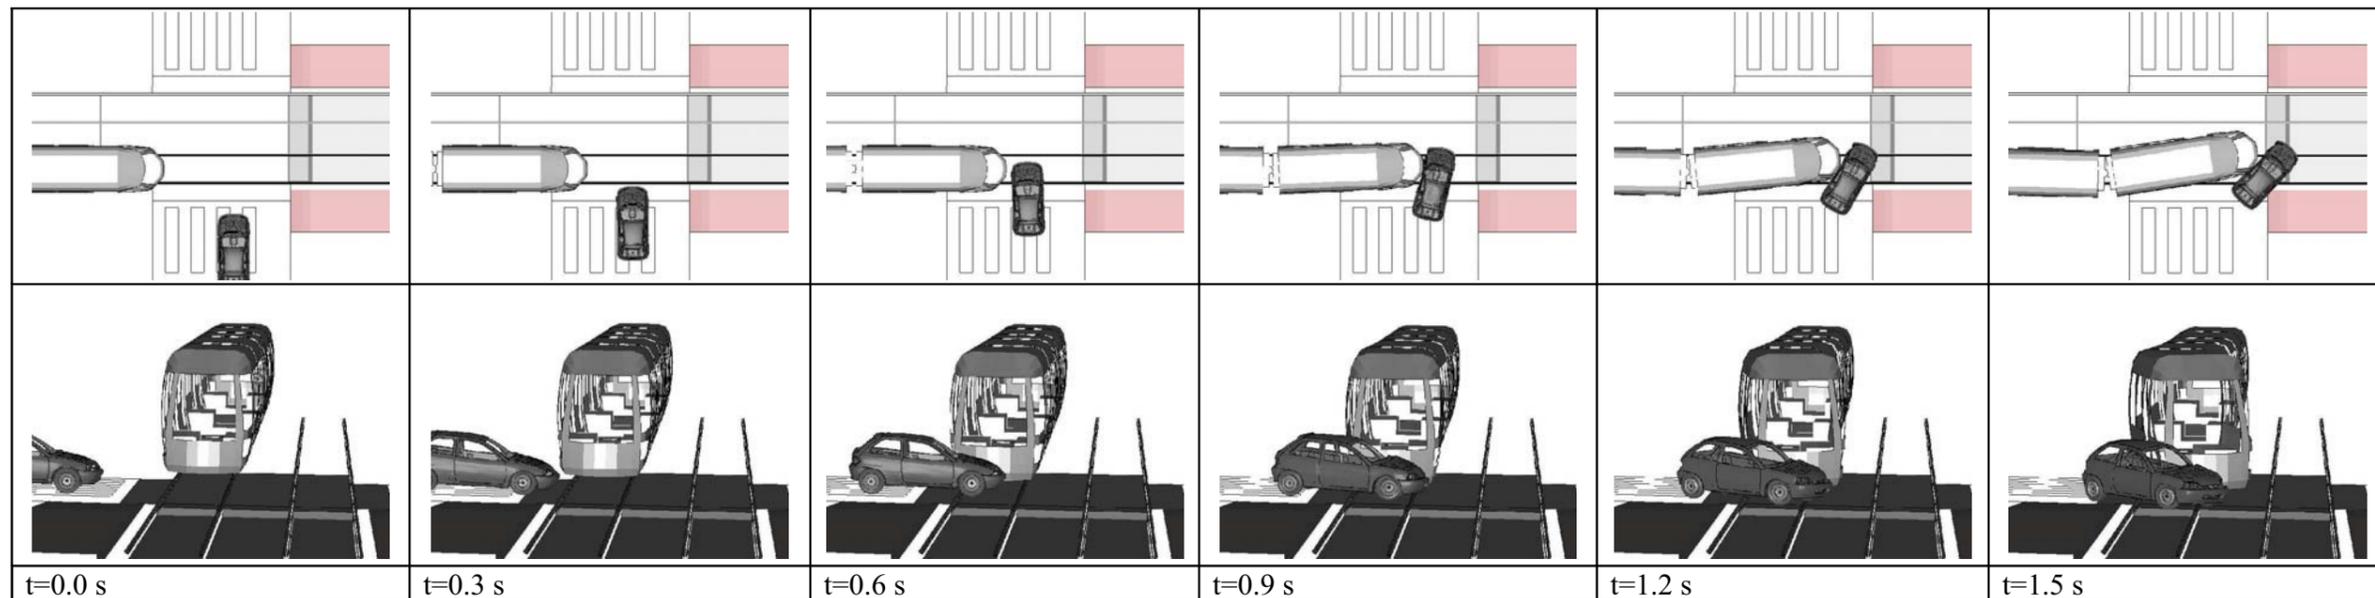
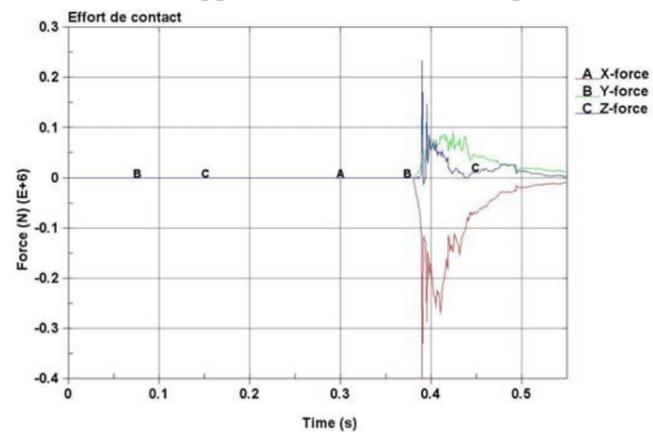
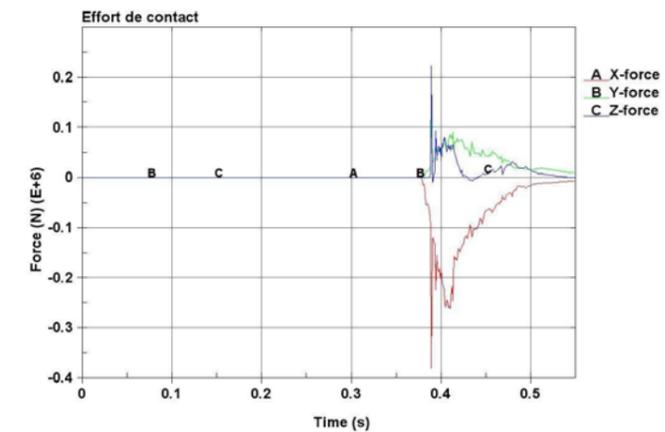
## Configuration n°2 : rail type 35 GPU

Rail type 35 GPU

Le rail de type 35 GPU possède une gorge de 45.9 mm de profondeur pour accueillir le mentonnet, ce qui a pour avantage dans notre cas d'avoir un guide des chaque coté de celui-ci espacé de 35.94 mm.

Le changement de type de rail ne suffit pas à supprimer le phénomène de déraillement qui intervient à  $t=0.5$  s. L'analyse des efforts de contact tramway/véhicule nous montre que les efforts appliqués au tramway sont quasiment inchangés et que la modification apportée n'a aucune conséquence sur les phénomènes observés.

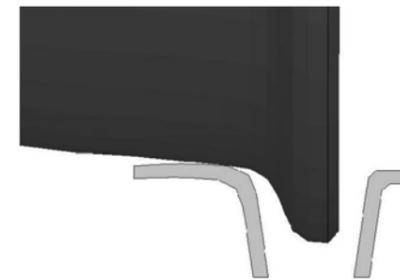
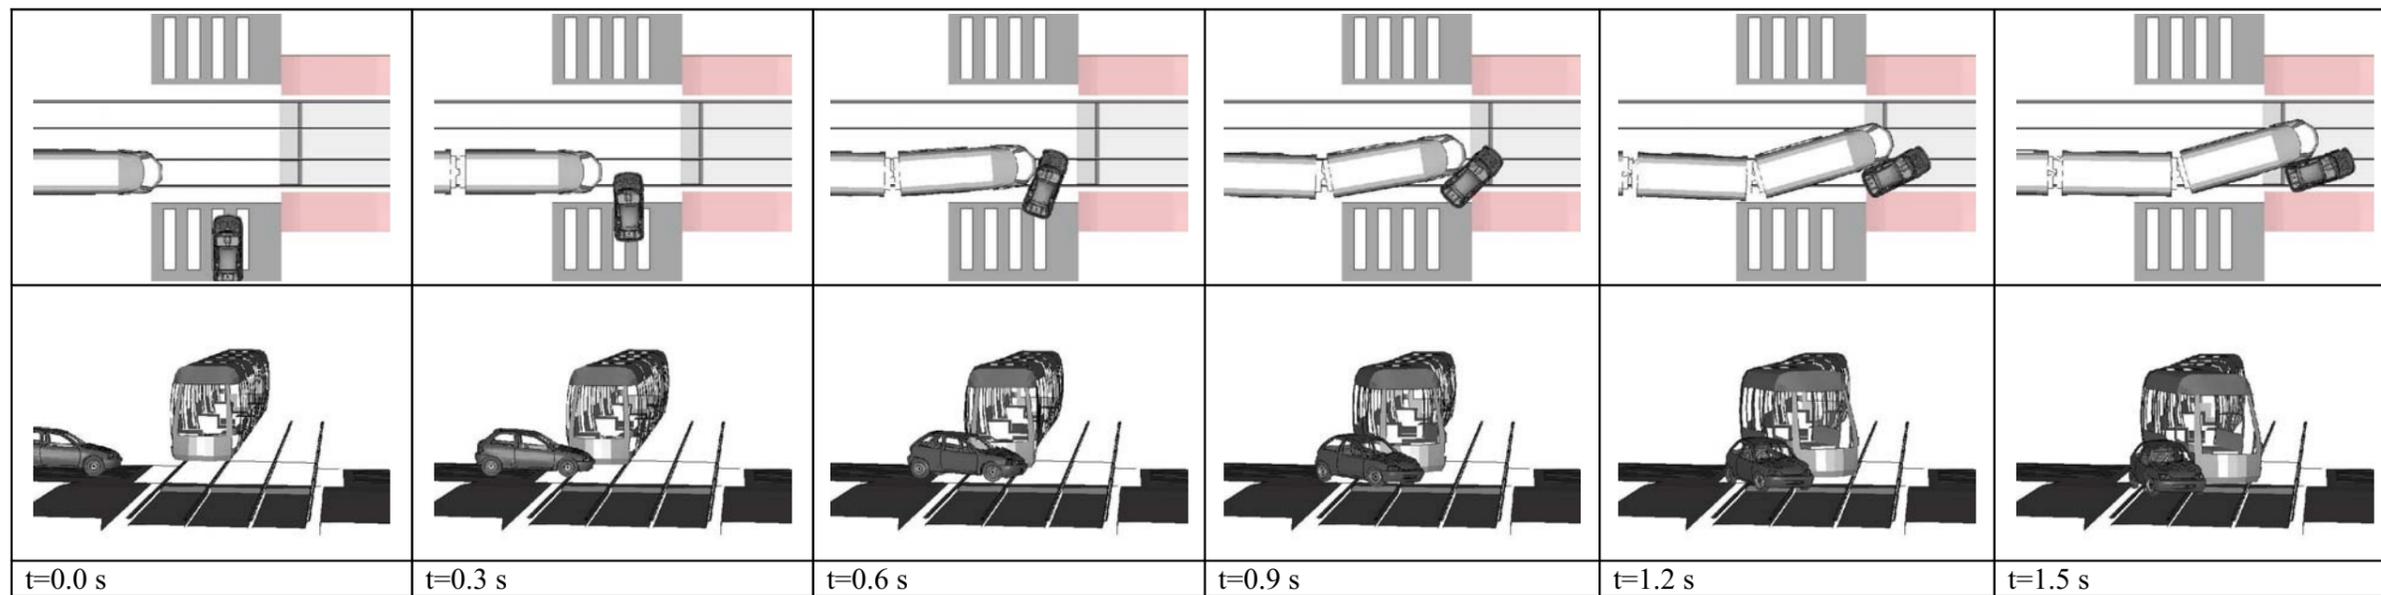
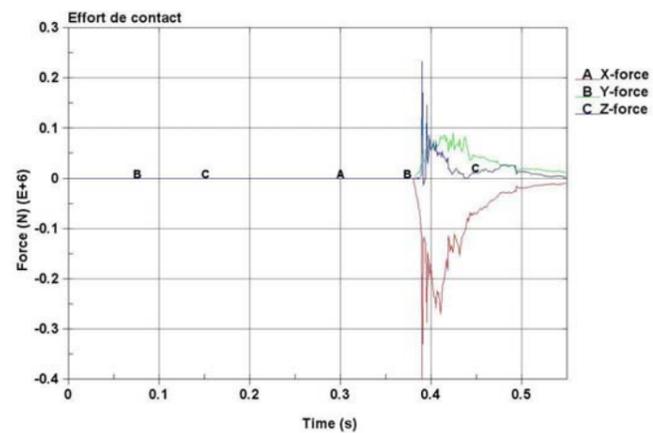
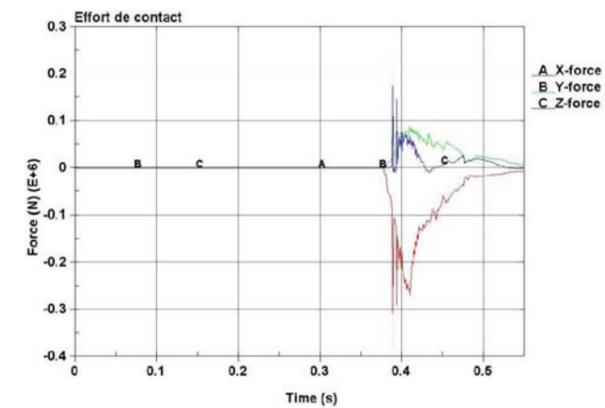
### Configuration n°3 : rail type 41 GPU

Rail type 41 GPU

Le rail de type 41 GPU possède une gorge de 45.9 mm de profondeur pour accueillir le mentonnet tout comme le rail de type 35 GPU mais avec une gorge plus large, 40.94 mm.

Le rail de type 41 GPU, à l'instar du rail de type 35 GPU, ne suffit pas à supprimer le phénomène de déraillement qui intervient approximativement à  $t=0.5$  s. L'analyse des efforts de contact tramway/véhicule nous montre que les efforts appliqués au tramway sont quasiment inchangés et que la modification apportée n'a aucune conséquence sur les phénomènes observés.

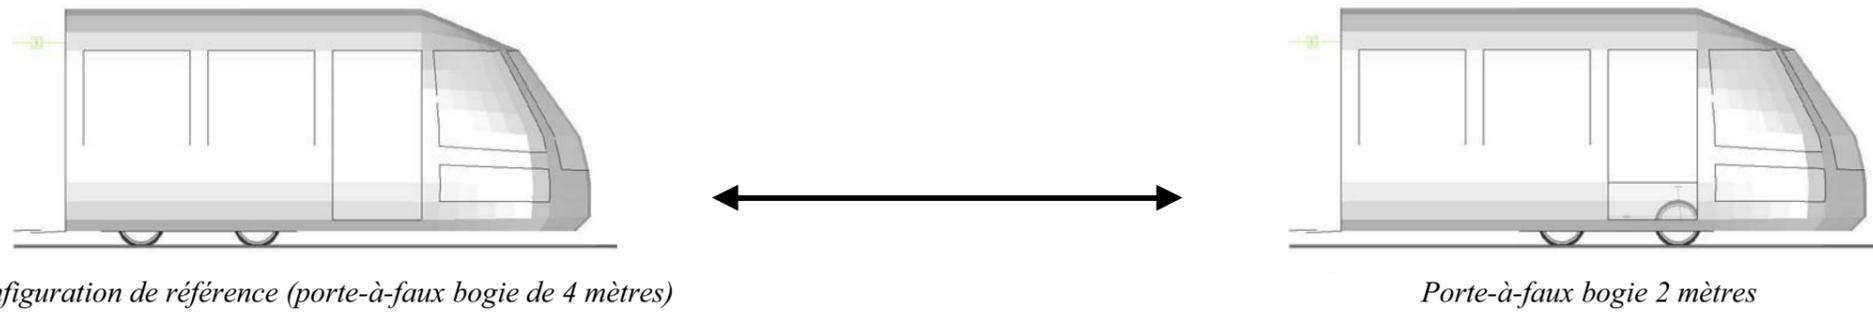
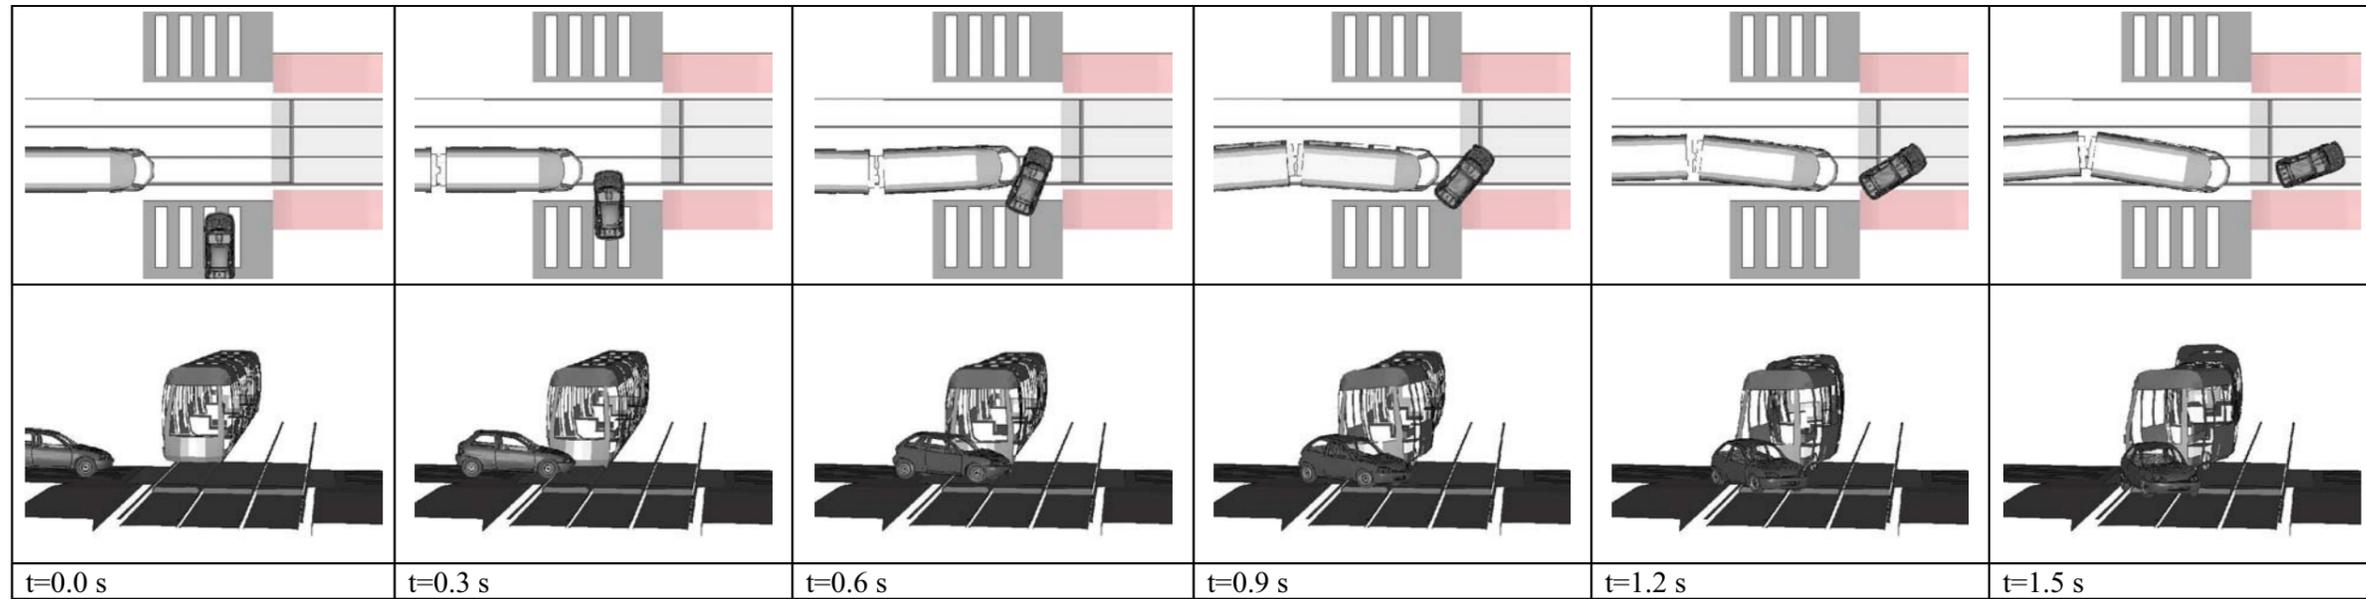
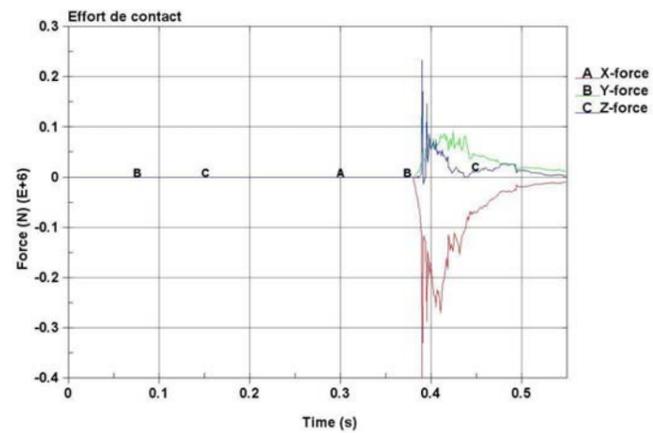
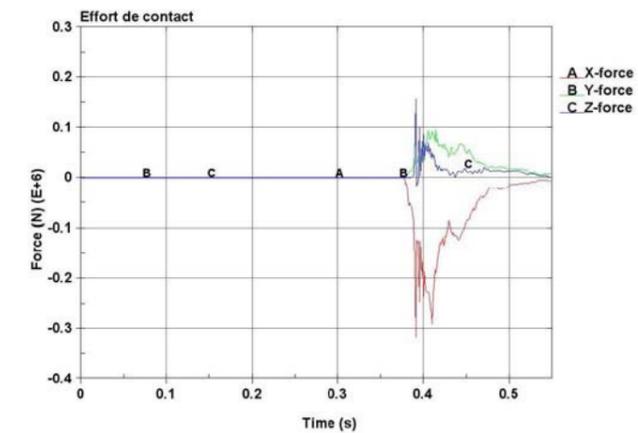
**Configuration n°4 : porte a faux bogie 2 mètres**

La translation de 2 mètres du bogie vers l'avant de la rame a pour avantage de réduire le porte-à-faux et donc de diminuer la transmission des efforts au bogie.

La réduction du porte à faux ne suffit pas à contrer le déraillement du à l'impact qui intervient toujours vers 0.5s.

La réduction du porte-à-faux modifie les efforts enregistrés dans l'interface tramway/véhicule. Cette modification affecte essentiellement la composante verticale de l'effort (valeur du pic) et est sans conséquence sur les phénomènes observés.

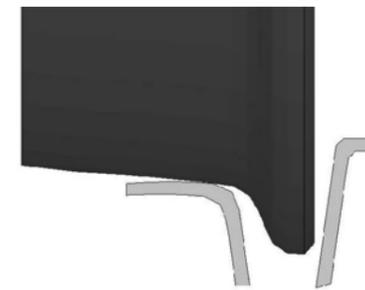
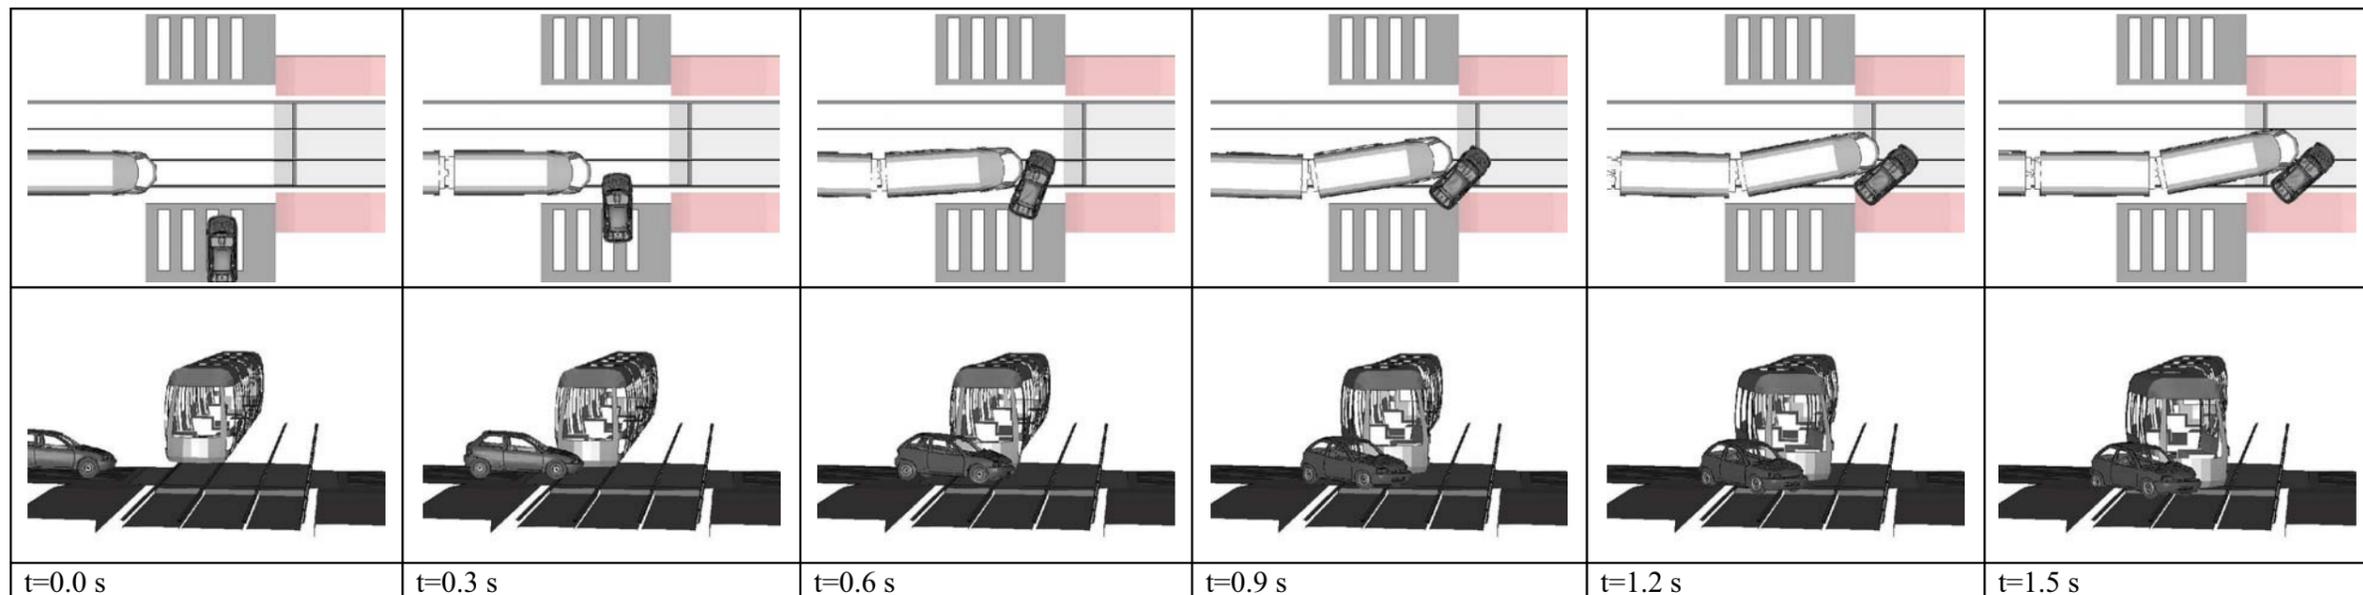
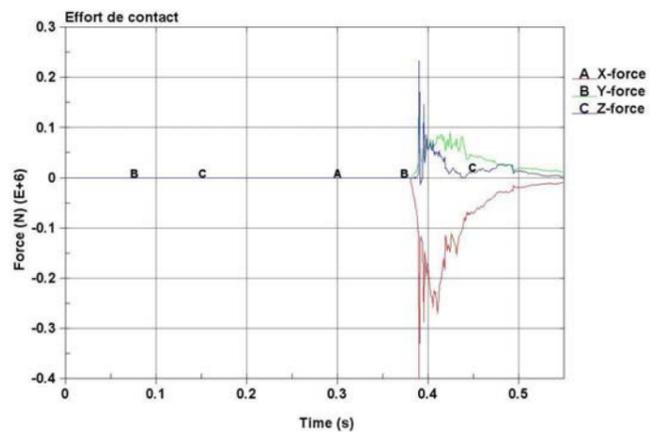
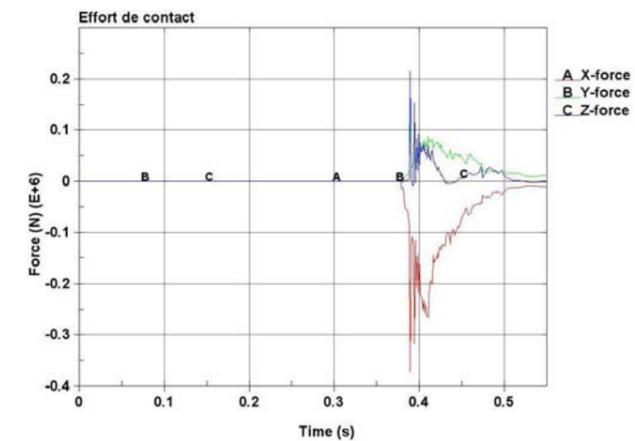
**Configuration n°5 : contre rail**

*Rail type 35 GPU avec contre rail*

Le contre rail a pour intérêt de guider la face intérieure de la roue sur une hauteur plus importante.

La modification apportée est sans conséquence sur les efforts appliqués au tramway et ne permet pas d'éviter le déraillement qui intervient vers 0.5s.
