# Simulation numérique d'un accident de tramway avec déraillement après percussioin d'une voiture particulière dans l'agglomération de Valenciennes

Référence : RBEA20101105-A  
Rapport d'étude final

BEA-TT  
Novembre 2010

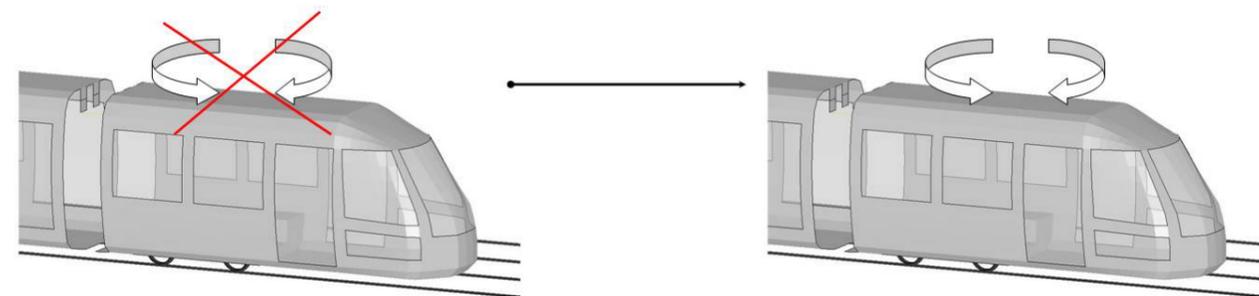
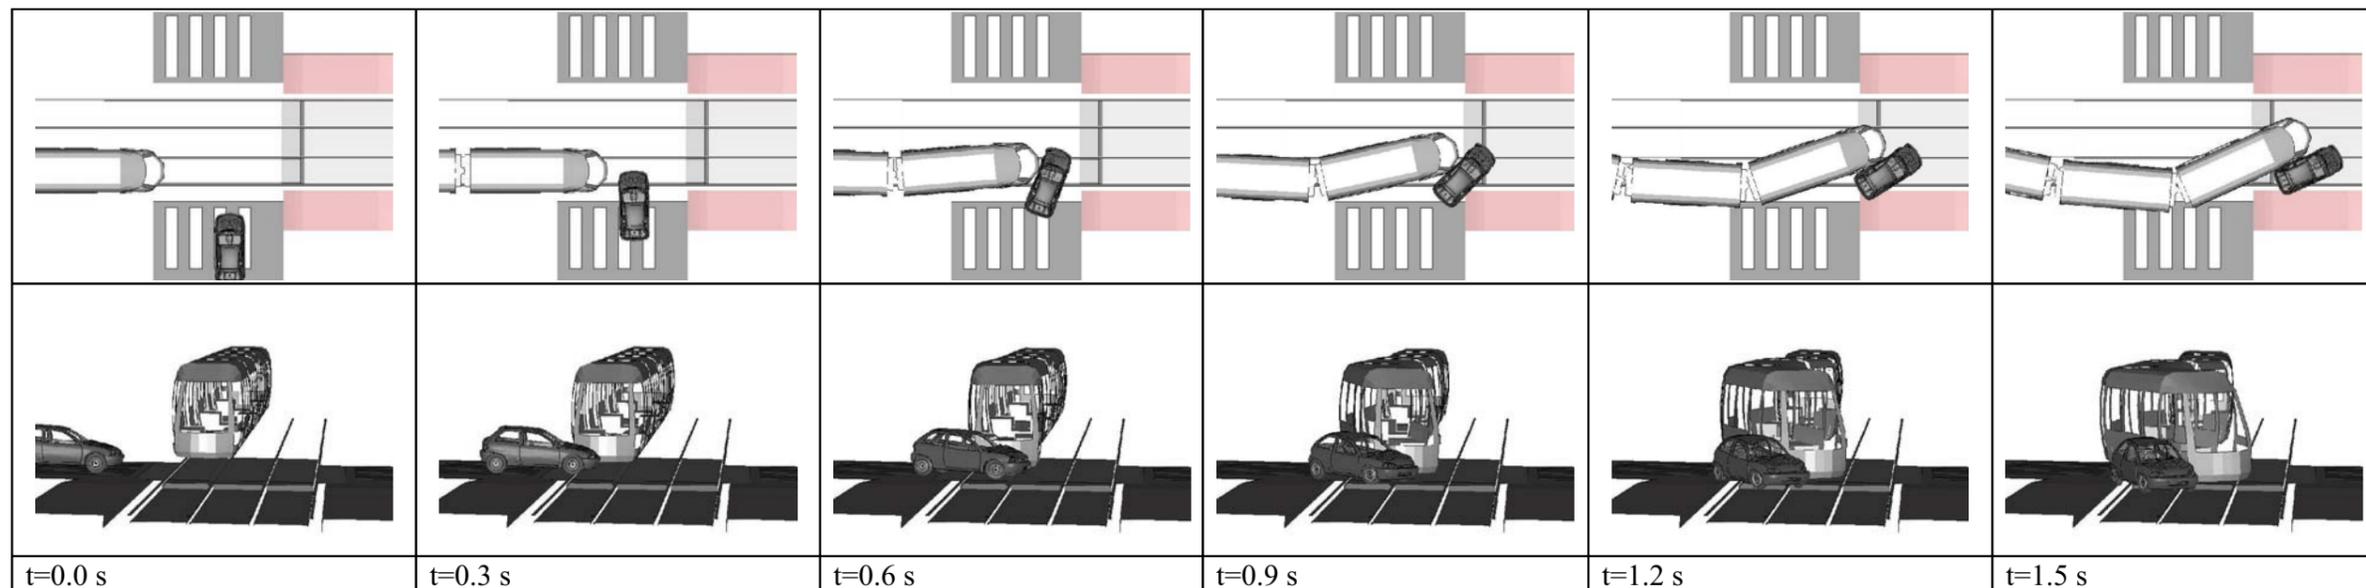
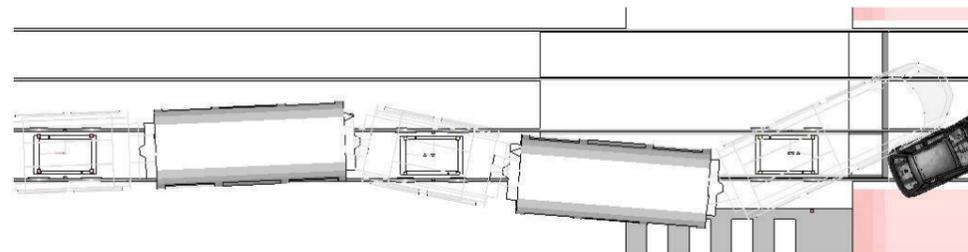
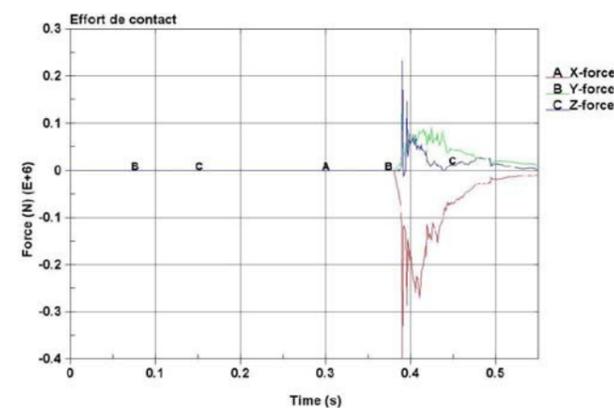
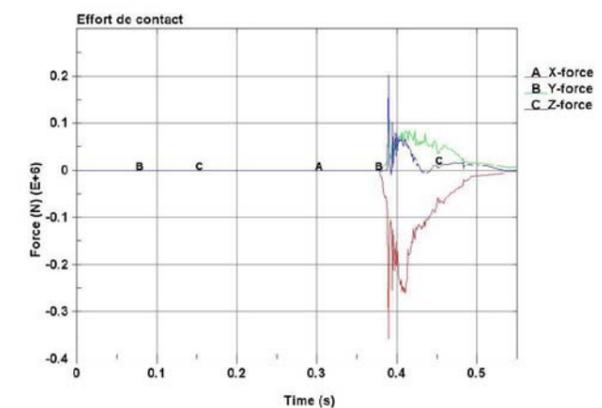
## Configuration n°6 : Degré de liberté en rotation supplémentaire entre la rame et le bogie

Le principe de rajouter un degré de liberté entre la rame et le bogie autour l'axe Z (axe perpendiculaire au sol) est de ne plus avoir d'efforts en rotation qui puissent transiter par l'intermédiaire du porte-à-faux de la rame.

Détail de la position des bogies à l'instant final

Les efforts appliqués au tramway sont inchangés mais leur non-transmission au bogie évite le déraillement. Cependant, la pénétration du gabarit opposé n'est pas résolue et les articulations des rames ne sont pas exploitables en raison de l'absence dans le modèle d'arrêt en rotation. Cependant une piste intéressante pourrait être une étude détaillée de l'articulation entre la rame et le bogie permettant d'atténuer la transmission de ces efforts afin de diminuer la sensibilité au déraillement tout en garantissant une articulation correcte des rames entre elles.

Seule une des modifications étudiées ne se conclue pas par le déraillement du tramway. Il s'agit de la configuration n°6 dans laquelle un degrés de liberté en rotation a été ajouté entre le bogie et la caisse. Cependant, cette configuration est purement théorique. Notamment, aucune raideur ni butée de rotation n'a été prise en compte et les rotations de caisses obtenues ne sont pas exploitables. Cependant, une étude approfondie de cette liaison pourrait être une piste intéressante pour limiter la transmission des efforts entre la caisse et le bogie.

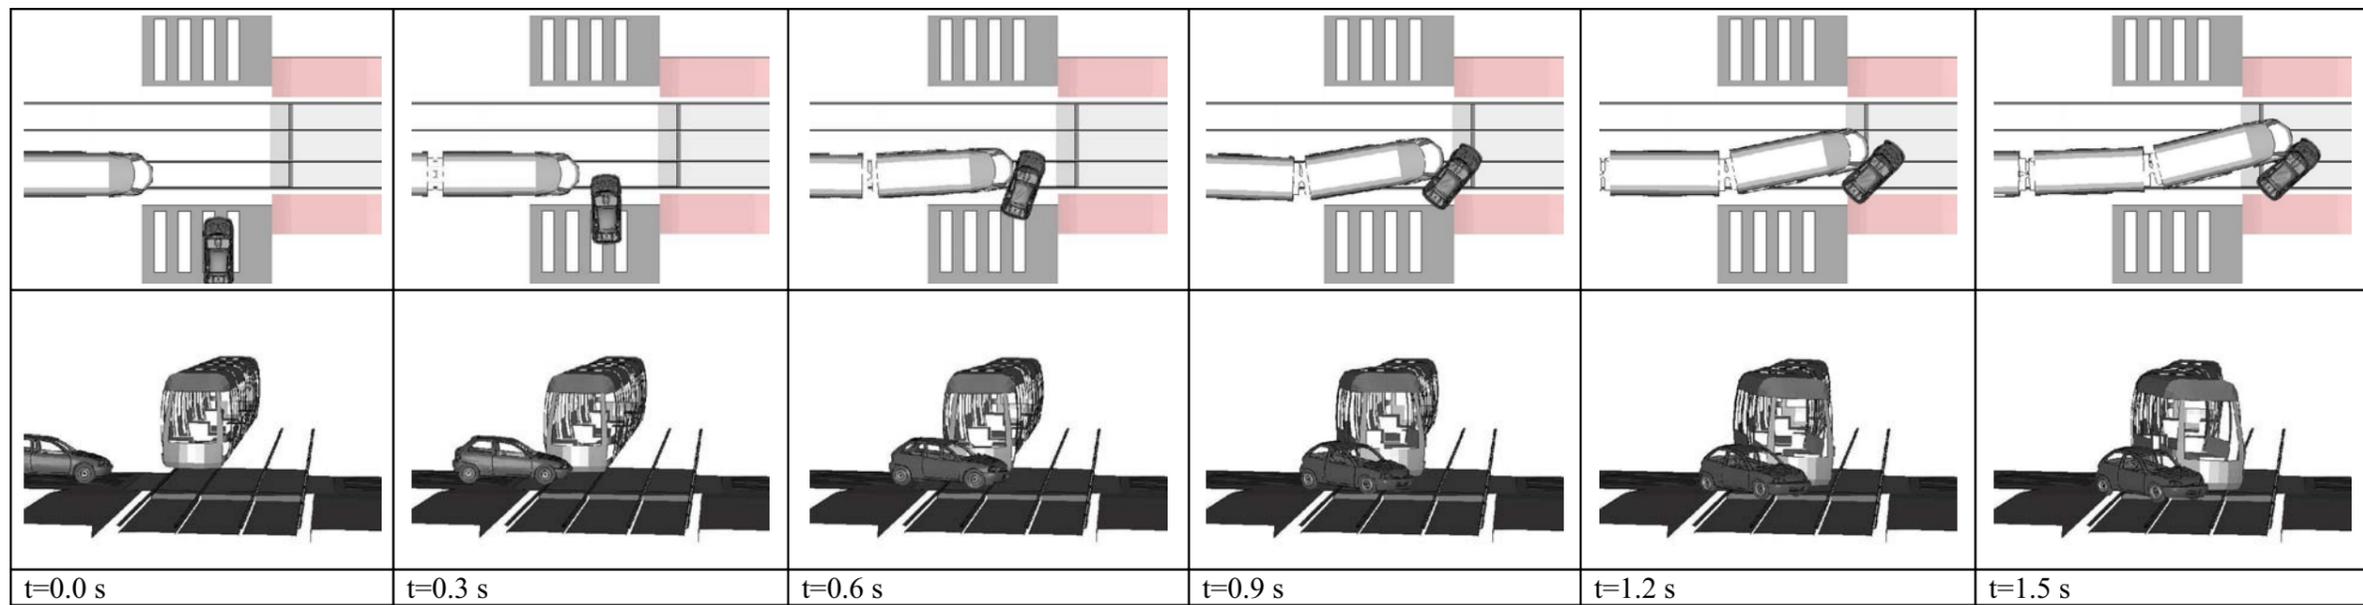
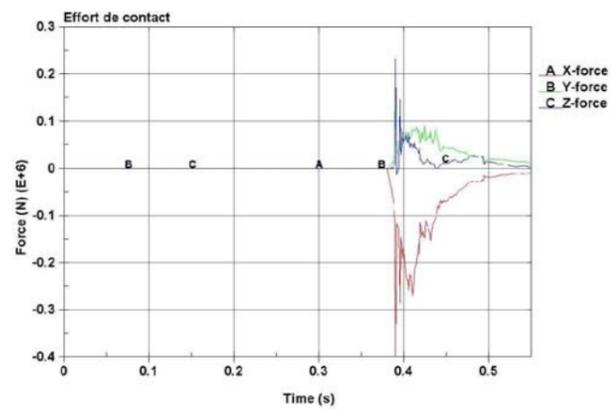
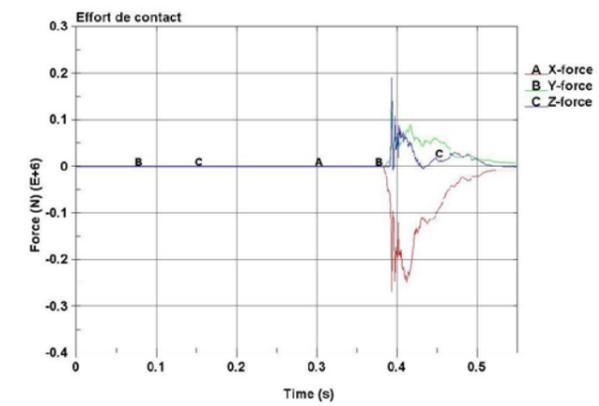
## Configuration n°7 : mentonnet augmenté

Le mentonnet haut (augmentation de 12.8 mm) a pour avantage d'améliorer le guidage sur le rail.

Pour la même raison que le rail de type 35 GPU ou 41 GPU (avec ou sans contre rail), l'augmentation du mentonnet ne suffit pas à contrer le phénomène de déraillement qui intervient à  $t=0.5s$ .

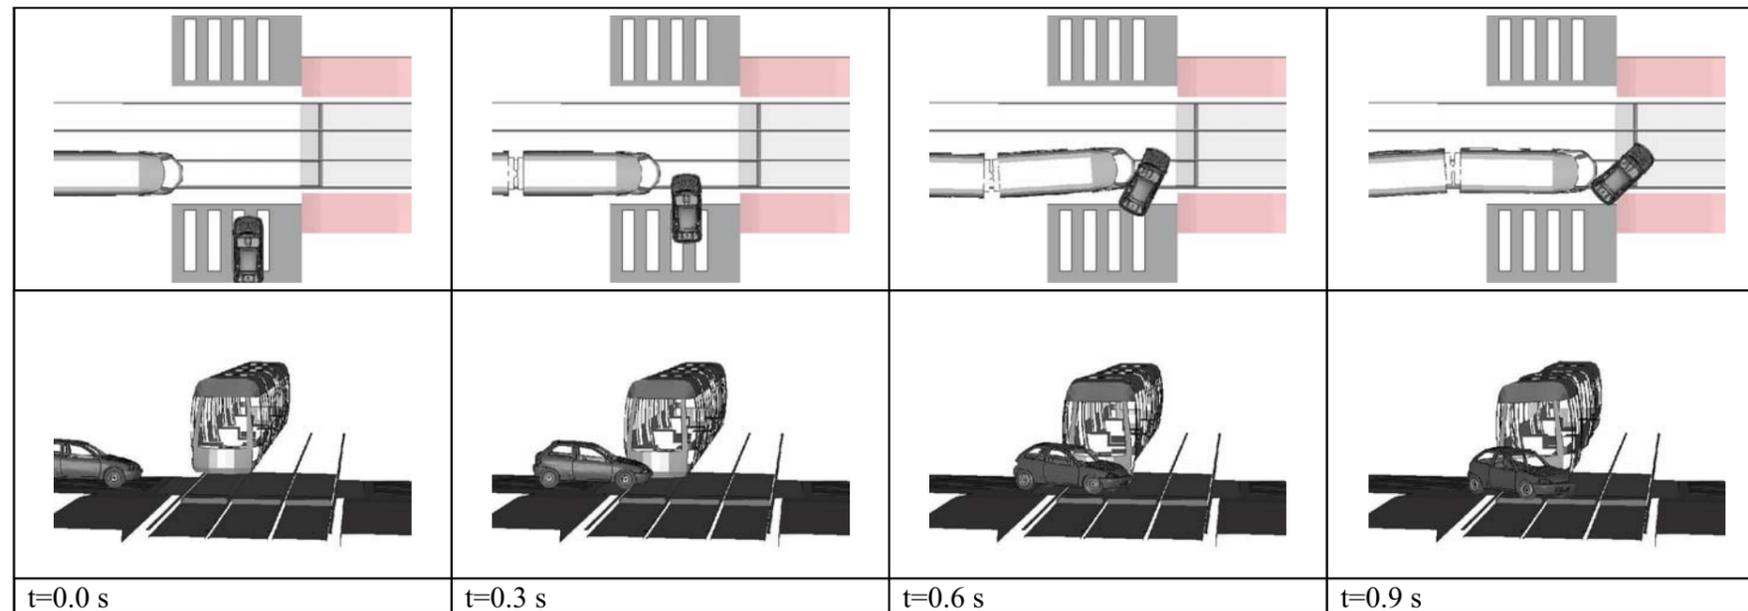
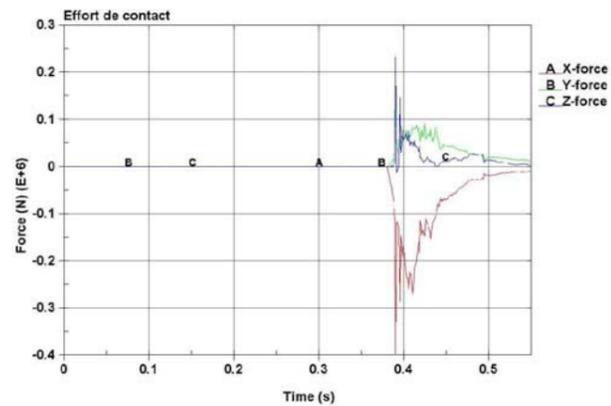
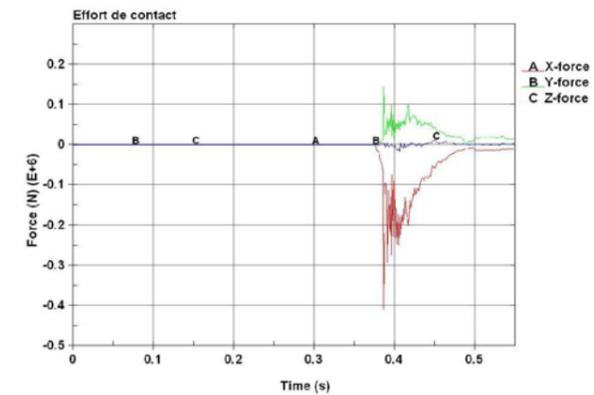
## Configuration n°8 : usure roues

L'usure des roues a pour seule conséquence l'abaissement du centre de gravité du tramway car celle-ci ne change pas le profil des roues, seulement le diamètre de celle-ci est modifié de 590mm à 530 mm.

L'abaissement de l'altimétrie du tramway dû à l'usure des roues, bien que faible, suffit à modifier l'interface de contact et donc, les efforts transmis au tramway. En effet, le tramway impacte le véhicule à une hauteur moindre et la déformation engendrée ne permet pas la transmission de la composante verticale de l'effort. Les autres composantes ne sont que faiblement modifiées et suffisent à provoquer le déraillement du tramway

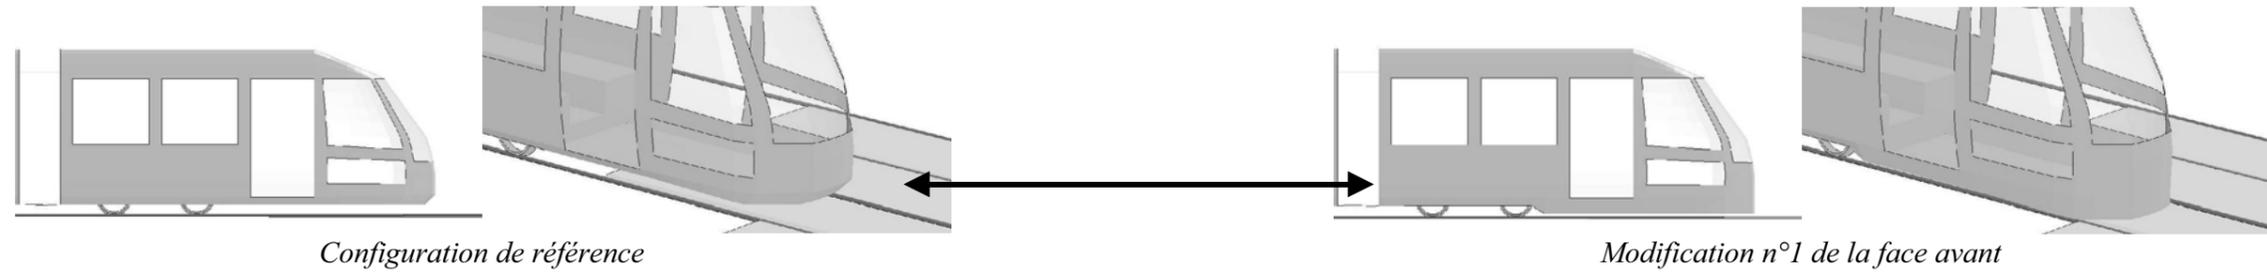
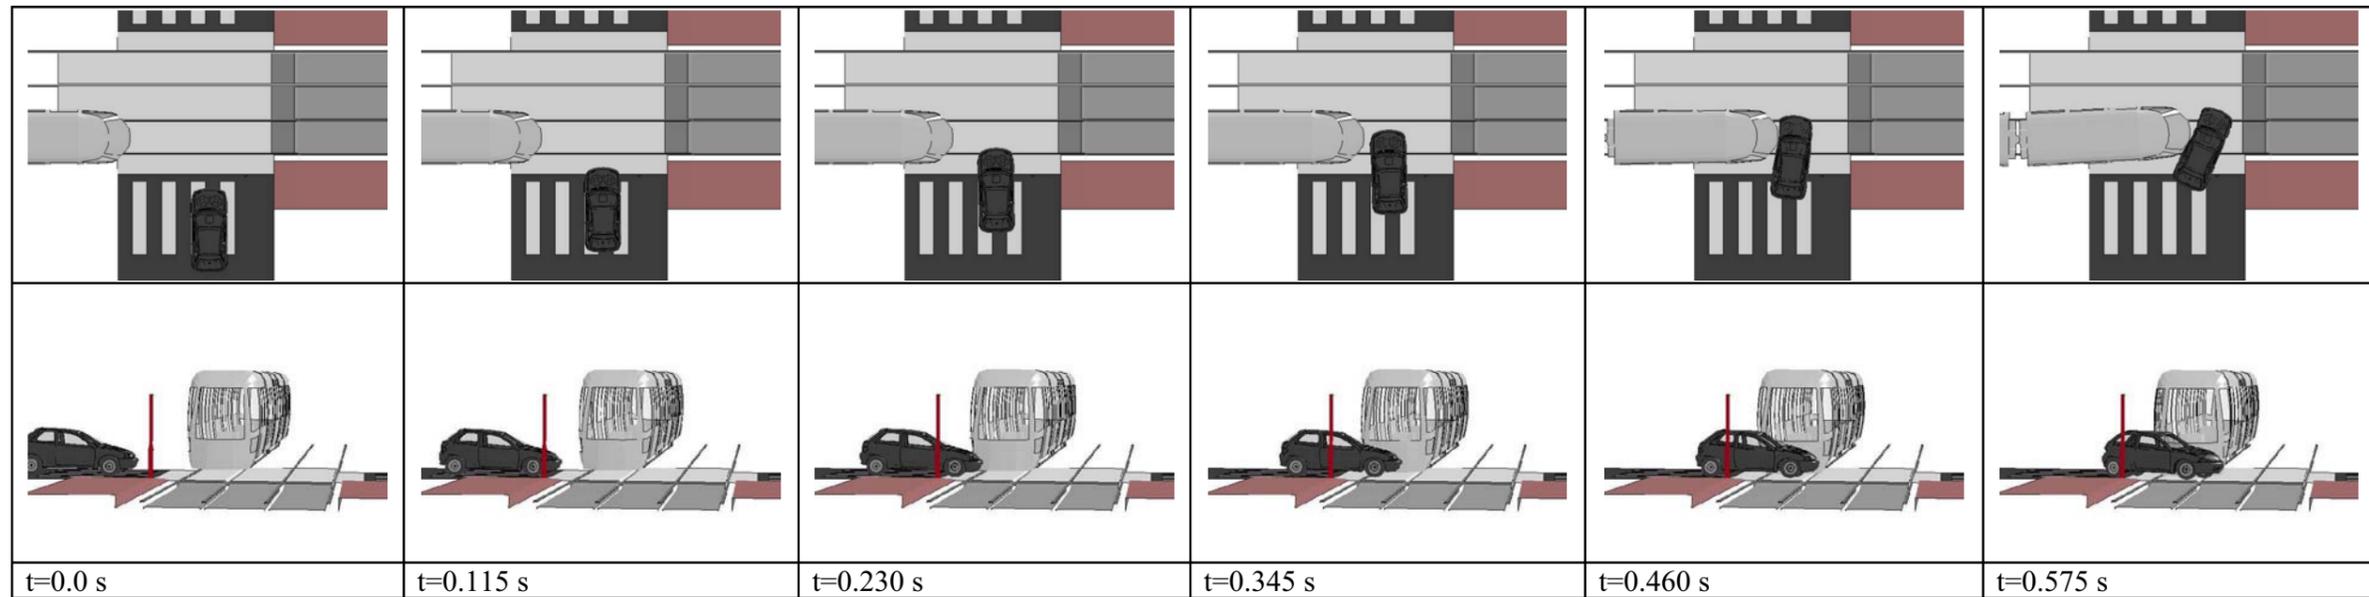
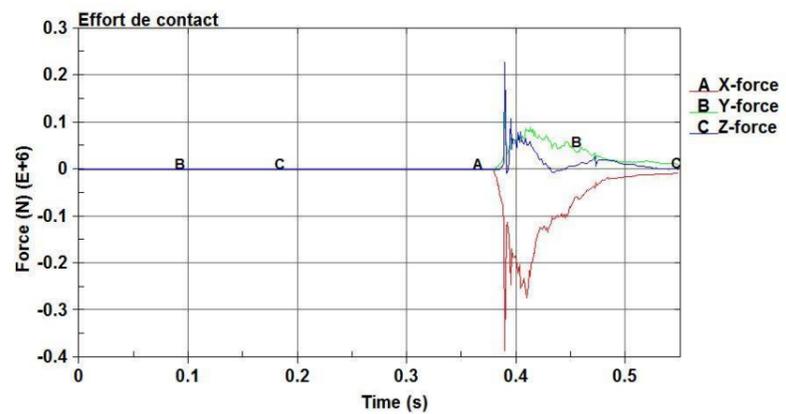
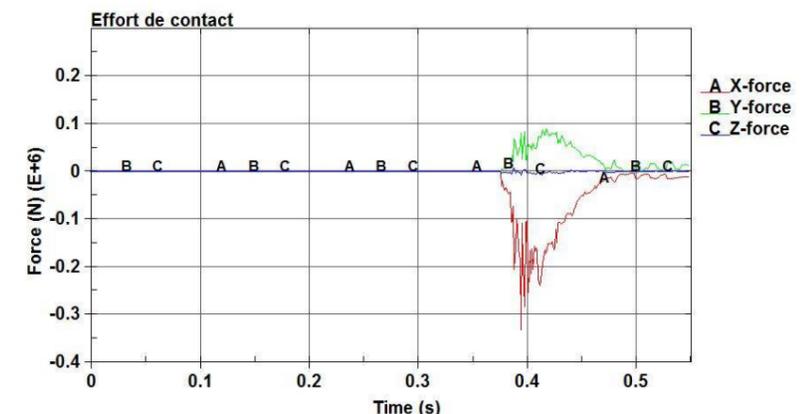
### Configuration n°9 : Face avant 1

La modification concerne le profil de la face avant avec une prolongation de la partie verticale afin d'éviter une transmission d'une composante verticale de l'effort appliqué au tramway.

La modification apportée a l'effet escompté. La composante verticale de l'effort appliqué est annulée. En particulier, une face avant plus basse permet d'impacter le véhicule à une hauteur inférieure à celle du bas de caisse et permet d'éviter une déformation de l'interface de contact qui génère, dans la configuration de référence, une composante verticale de l'effort. Cependant les deux autres composantes de l'effort ne sont pas modifiées et suffisent à provoquer le déraillement.

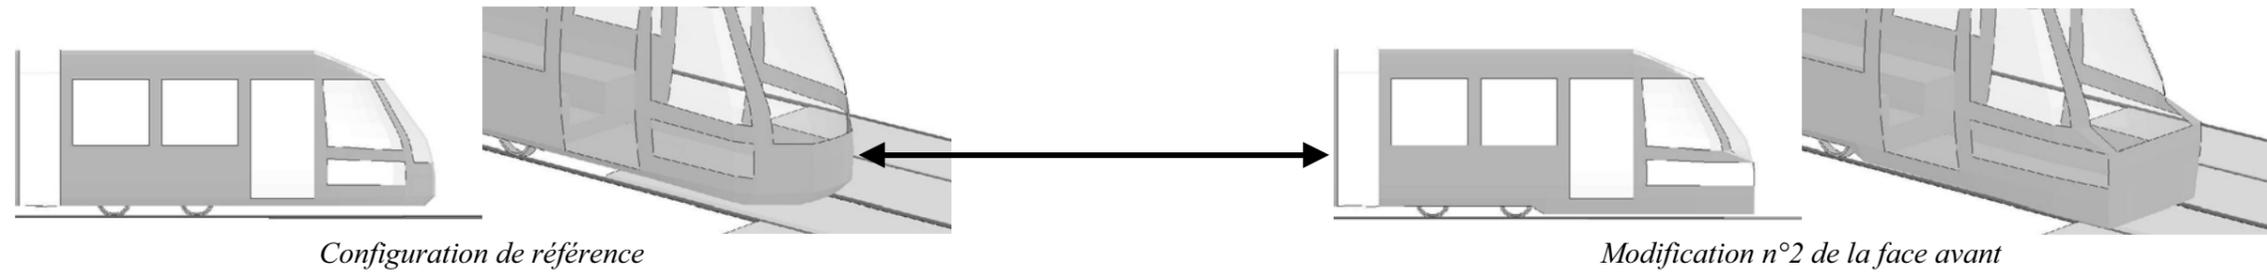
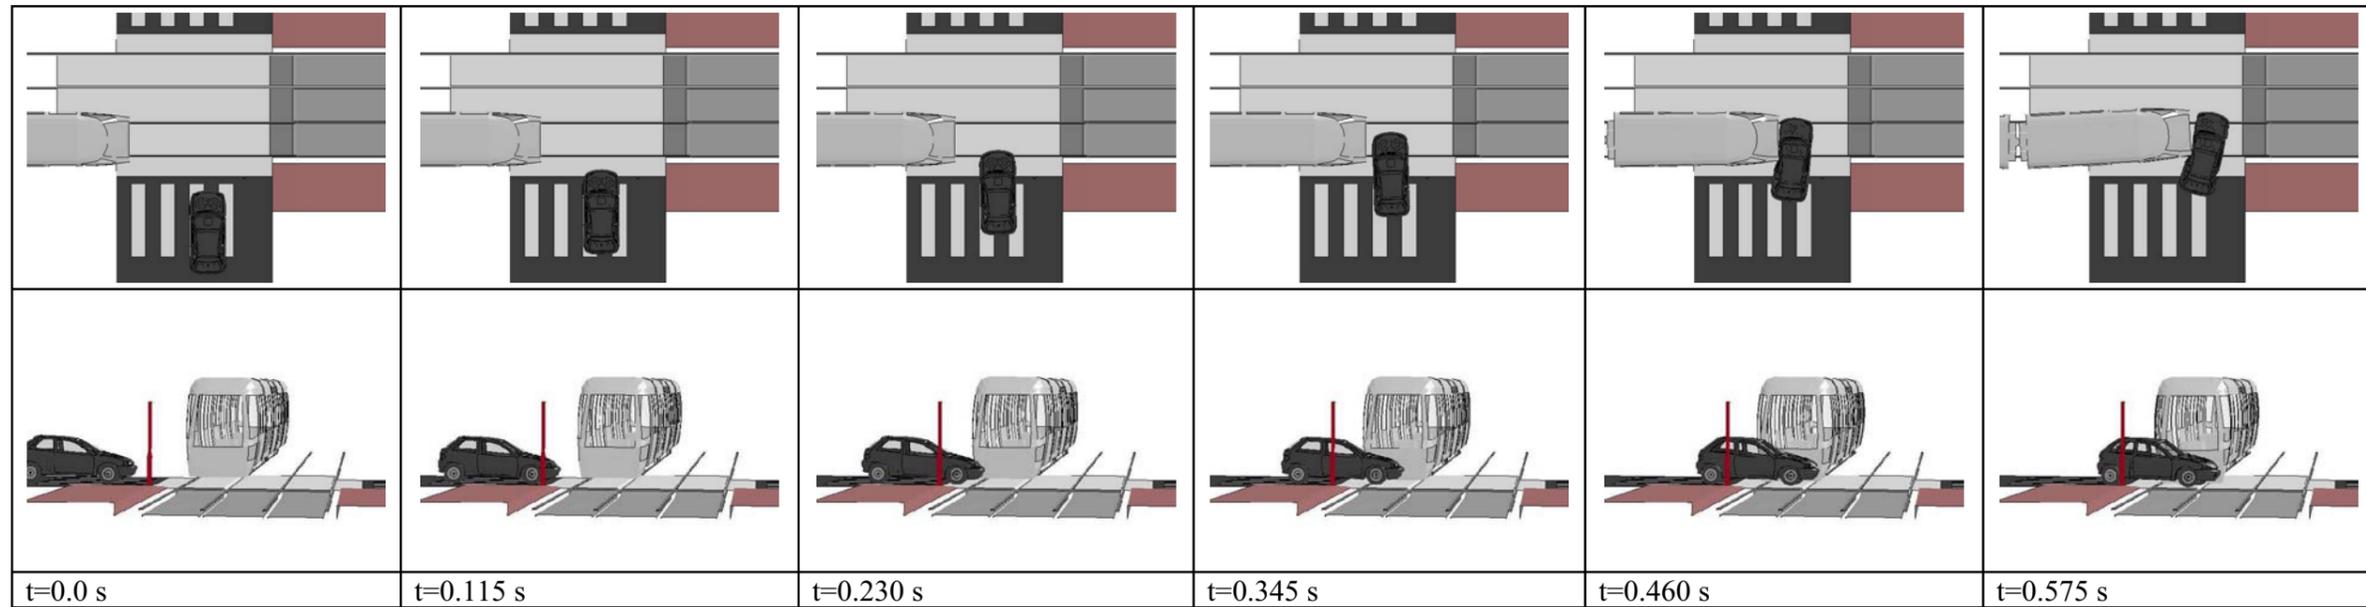
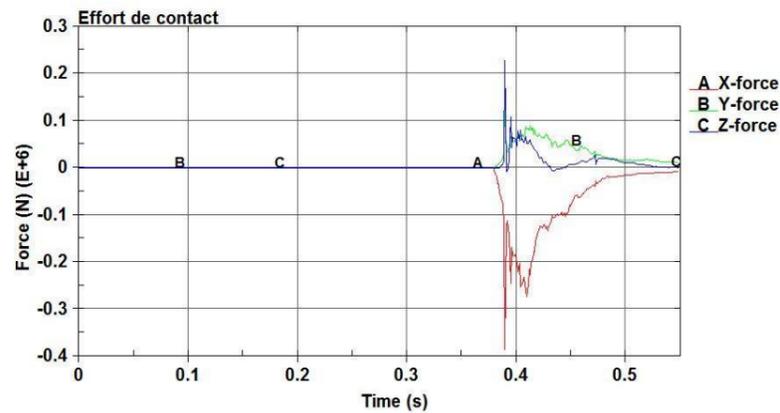
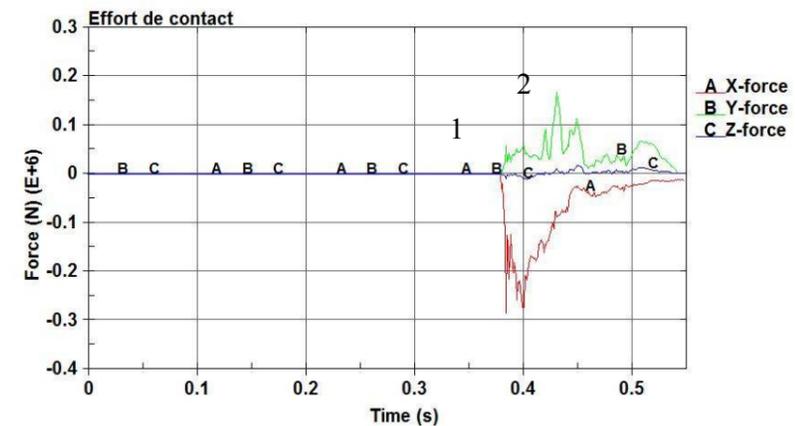
## Configuration n°10: Face avant 2

La modification concerne le profil de la face avant avec une prolongation de la partie verticale afin d'éviter une transmission d'une composante verticale de l'effort appliqué au tramway (conformément à la modification n°1 de la face avant) ainsi qu'à une réduction de la partie arrondie jusqu'à l'obtention d'une face avant plane et orthogonale à l'axe des rails. L'objectif attendu était la suppression du couplage entre le tramway et le véhicule et la suppression de la composante y (perpendiculaire au rail) de l'effort.

La modification apportée n'a pas l'effet escompté. A l'instar de la première modification la composante verticale de l'effort appliqué est bien annulée. La composante y de l'effort est bien diminuée dans les premiers instants de l'impact (1) mais la déformation du véhicule est modifiée et plus sévère (bien que plus tardive) et génère une composante encore plus importante de l'effort (2) qui, logiquement, mène au déraillement de la rame.

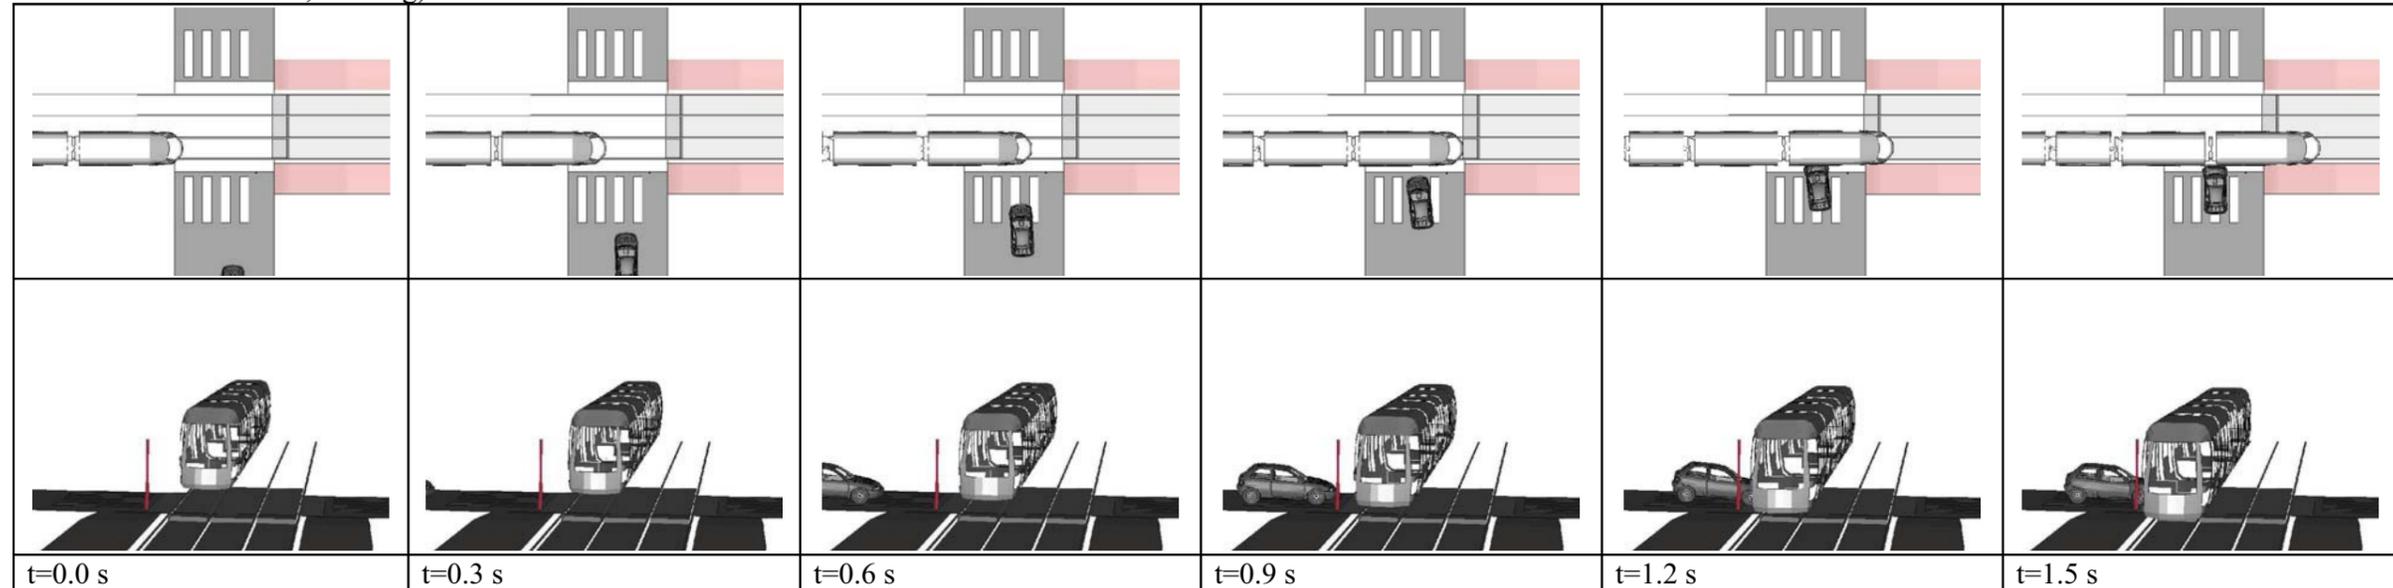
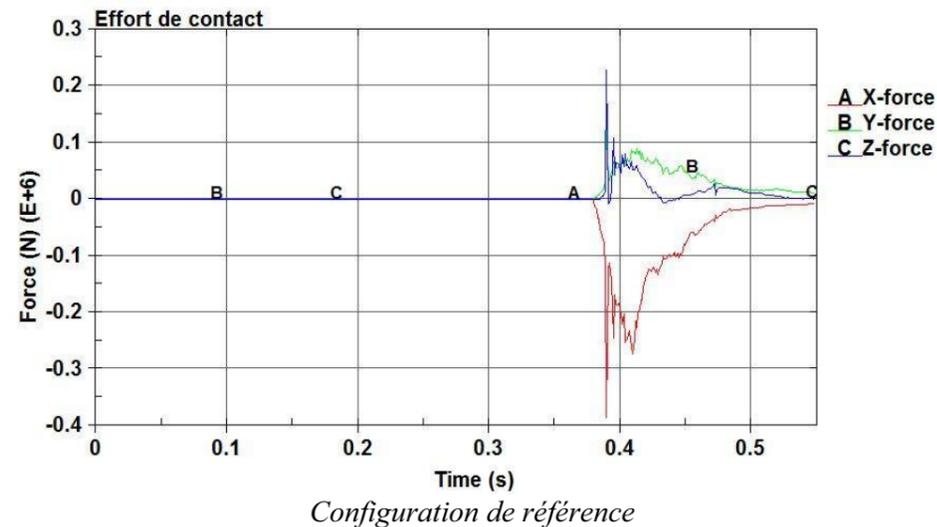
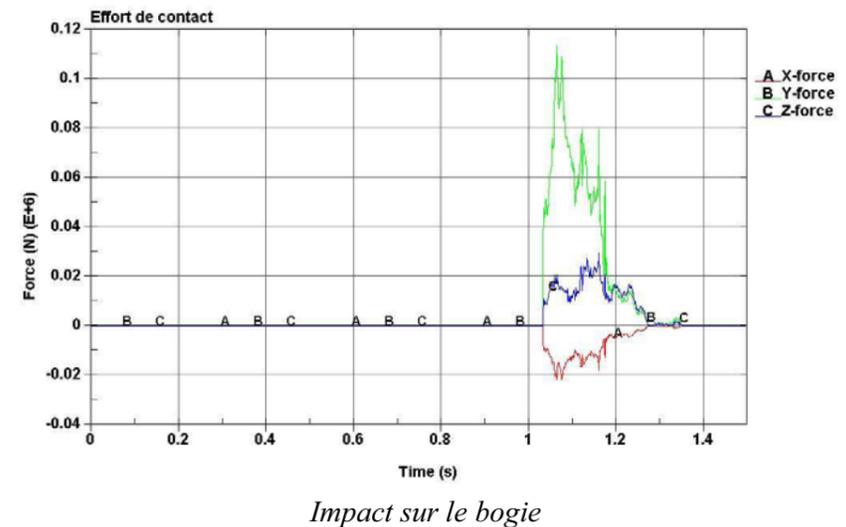
### 4.3. Impact sur le flanc du Tramway

(Vtram : 25 km/h – Vvl : 29 km/h, 1500 kg)

Nous pouvons remarquer que pour un impact sur le flanc au niveau du bogie avant, le tramway ne déraile pas. Nous pouvons également remarquer la modification importante des efforts d'interface de contact entre le tramway et le véhicule :

On aurait pu s'attendre à une composante Y (perpendiculaire aux rails) bien supérieure à celle obtenue dans la configuration de l'accident. On remarque que la composante y est du même ordre de grandeur mais sur une durée plus importante. La composante verticale est beaucoup plus faible. Ces efforts ne sont pas suffisants pour faire dérailler le tramway. Ces modifications apportées aux efforts d'interfaces s'expliquent par le caractère frontal du choc pour le véhicule. En effet, les véhicules sont conçus pour absorber une énergie importante en cas de choc frontal, ce qui permet de limiter l'effort appliqué. De plus l'impact étant situé directement sur le bogie, aucun porte-à-faux ne vient augmenter l'influence de cet effort.

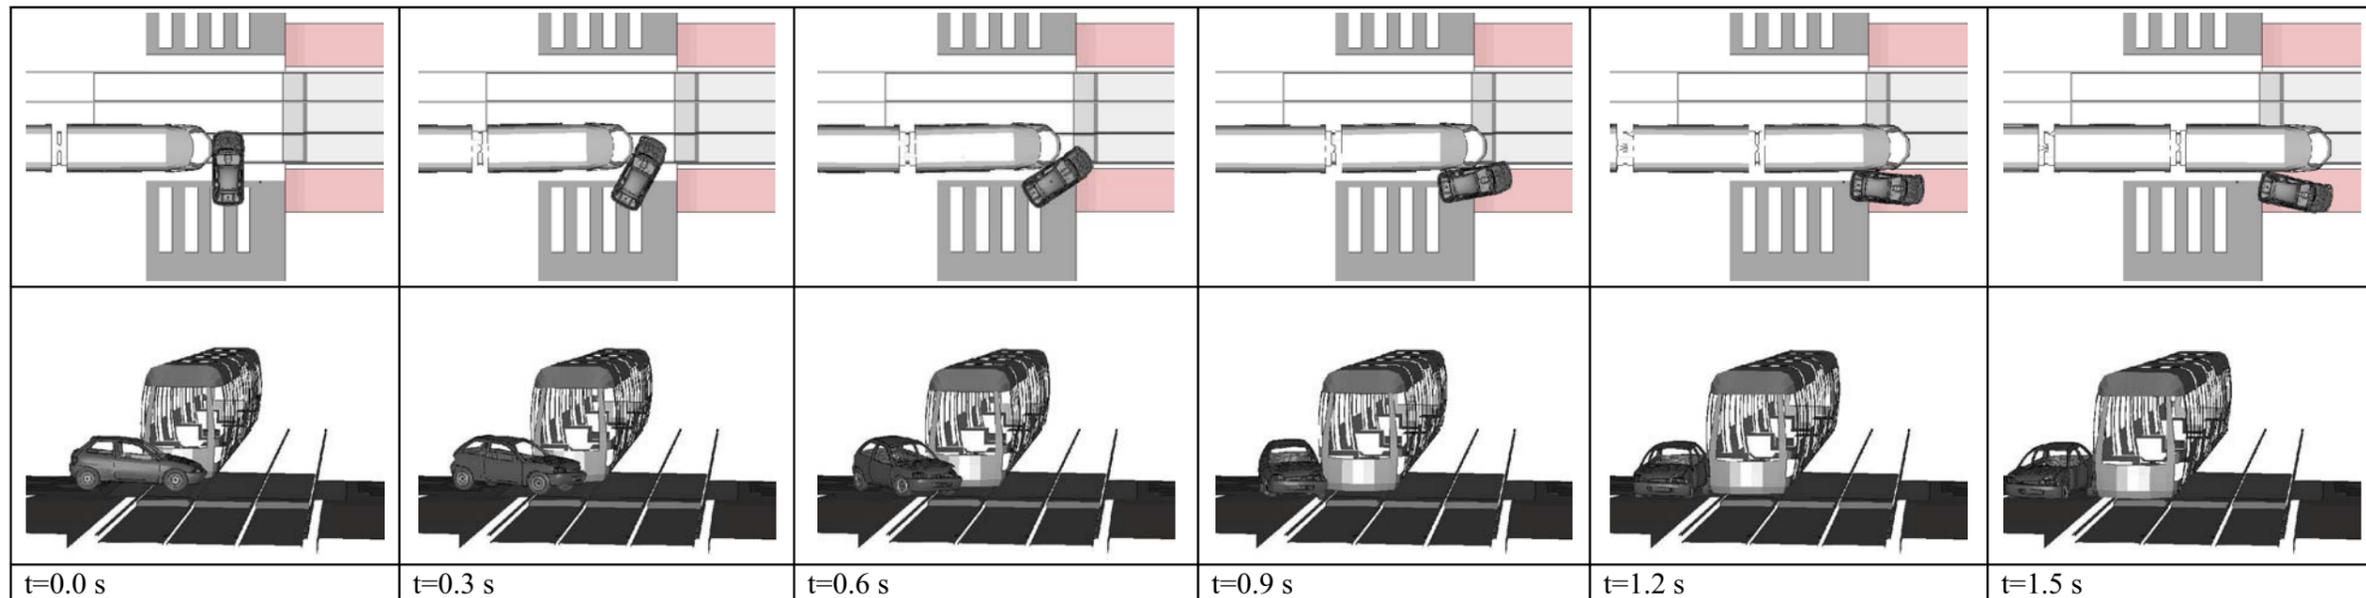
**Configuration n°1 : vitesse tramway : 25 km/h, véhicule léger de 900 kg à l'arrêt sur les rails sans support R24**

Nous observons le non déraillement du tramway.

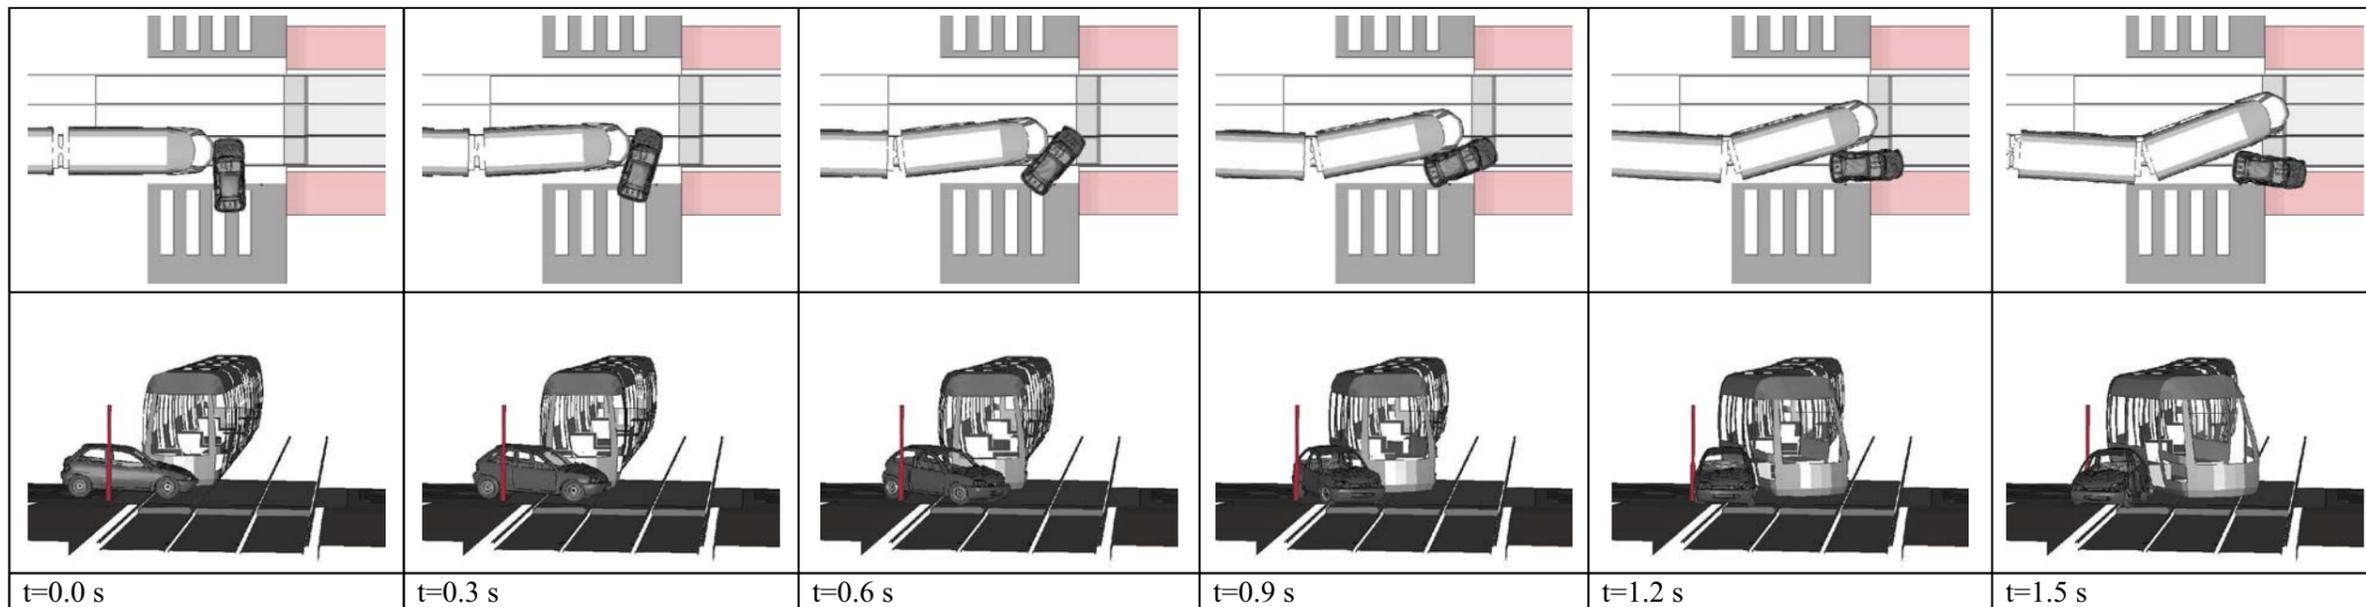
**Configuration n°2 : vitesse tramway : 25 km/h, véhicule léger de 900 kg à l'arrêt sur les rails avec support R24 non fusible**

Nous pouvons observer le déraillement du tramway lorsque le véhicule léger vient impacter le support R24.

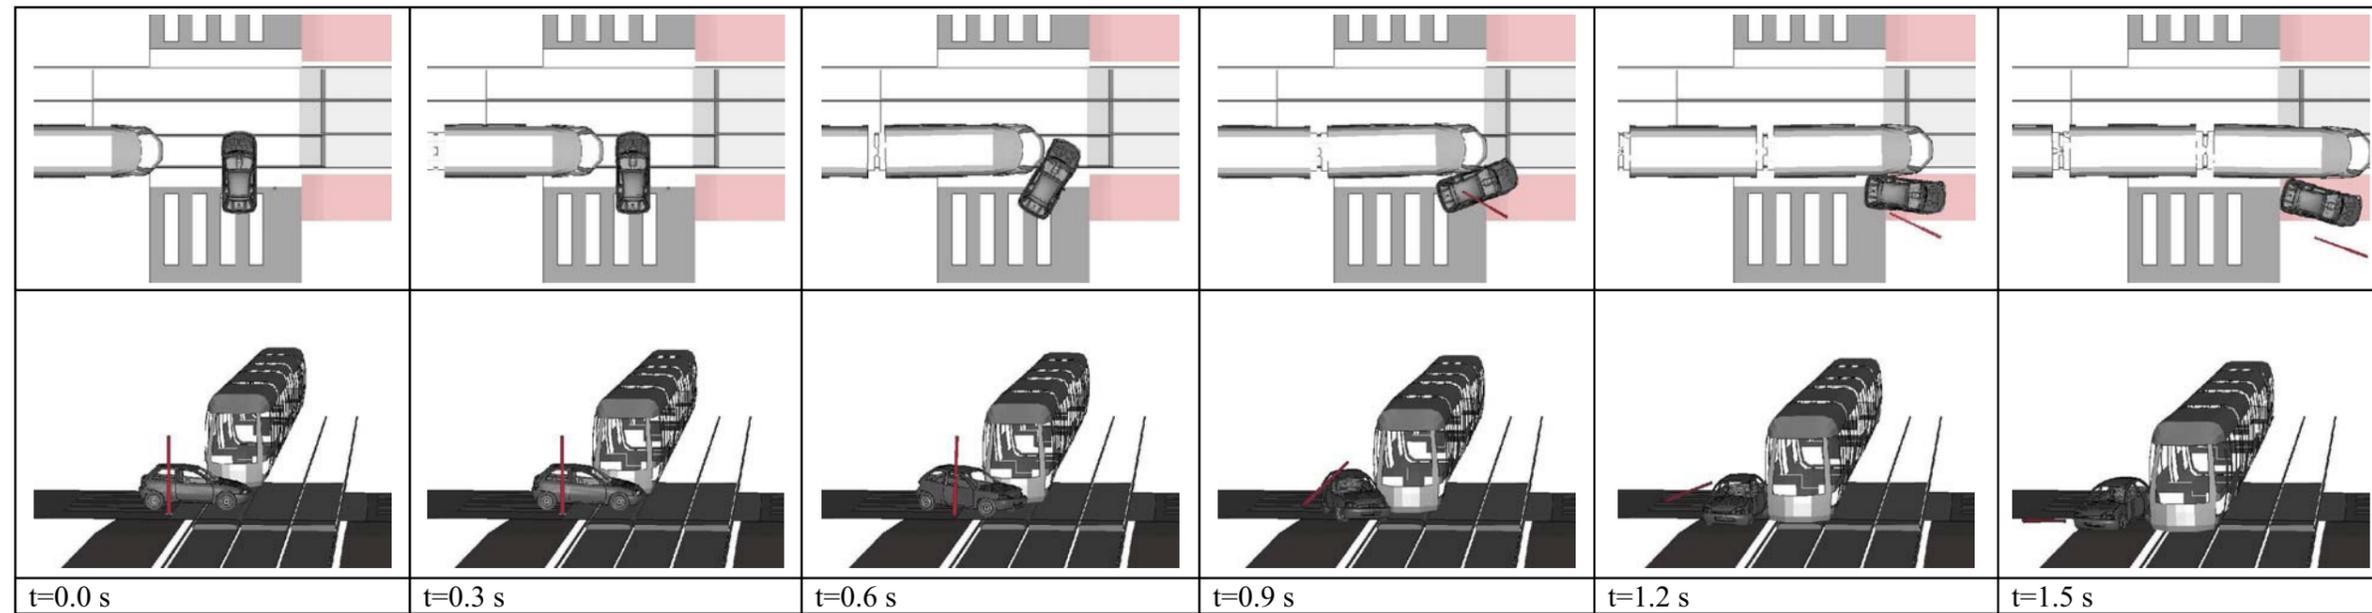
**Configuration n°3 : vitesse tramway : 25 km/h, véhicule léger de 900 kg à l'arrêt sur les rails avec support R24 fusible**

Nous pouvons observer qu'avec un support R24 qui fusible le tram éjecte le véhicule léger sur le bas coté et ne déraille pas, nous retrouvons les mêmes conditions que la configuration n°1. Pour que ceci se déroule ainsi nous avons défini un seuil de fusilage pour le support R24.

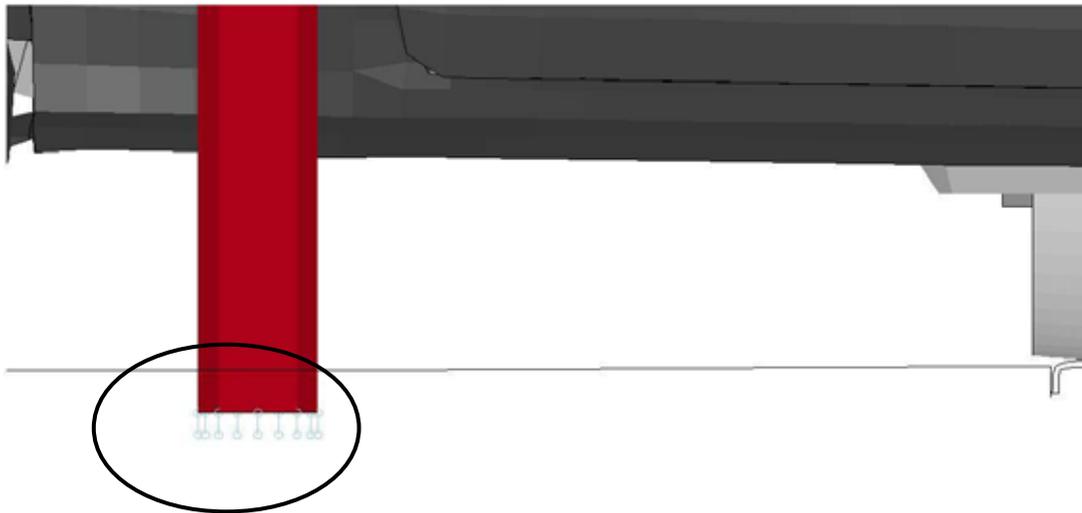
La liaison du Support R24 au sol est réalisée à l'aide d'éléments de type « poutre ». Cette modélisation simple nous permet notamment de pouvoir donner des caractéristiques mécaniques aux éléments mais également d'enregistrer les efforts transmis en base de support au cours de la simulation d'impact.

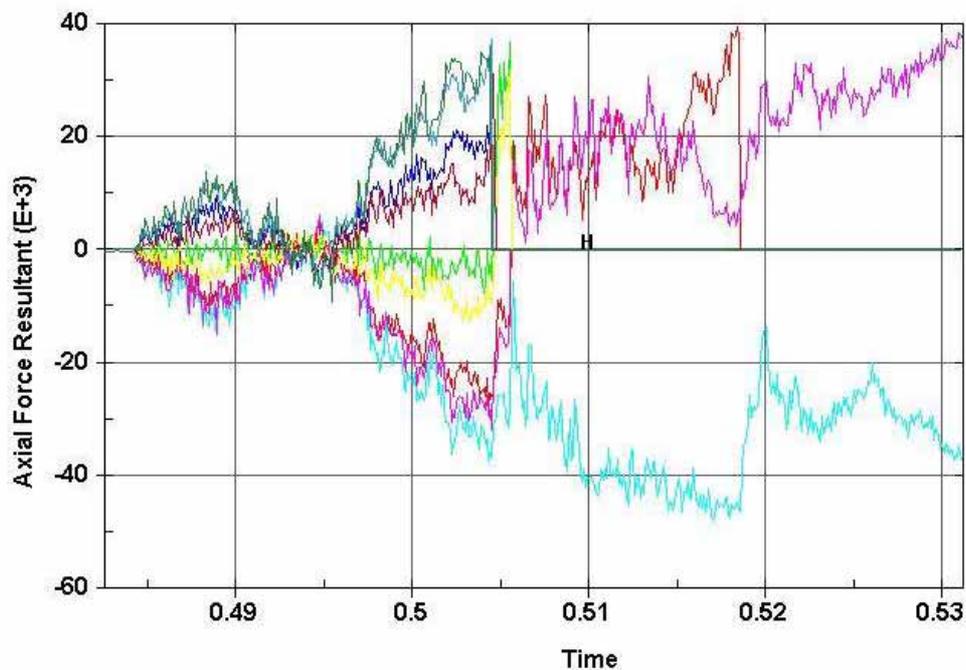
Dans la configuration n°2 (avec support R24 non fusible) les efforts de traction suivant ont été obtenus :

Efforts de traction (en N) enregistrés dans les éléments de type « poutre »

Dans la troisième configuration, afin d'obtenir un « fusilage » du support R24 dès le premier contact avec le véhicule (seule possibilité d'éviter le déraillement) le seuil de rupture des éléments a été fixé, après analyse des courbes précédentes, à 15 000N ce qui correspond à un couple résistant estimé à 672 daN.m.

Il est intéressant de noter que cette valeur est de 178% supérieure à la valeur du couple de 570 daN.m figurant dans le guide du STRMTG relatif aux obstacles fixes (permettant de se prémunir d'un écrasement excessif de la voiture engageant l'espace de survie des occupants).
