# **RAPPORT D'ENQUÊTE TECHNIQUE**

**sur l'incendie d'un petit train routier touristique  
à propulsion électrique survenu le  
10 septembre 2024 sur la commune de  
Riquewihr (Haut-Rhin)**

N° ISRN : EQ-BEAT--2026-05--FR

Affaire n° BEATT-2024-09

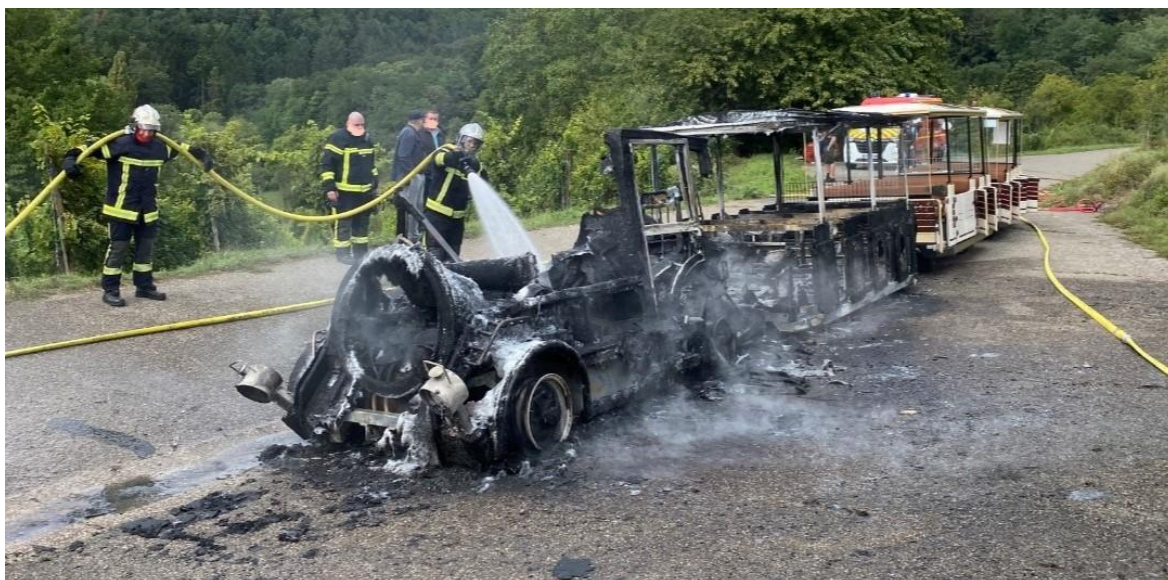
**Figure 2 : Intervention des pompiers sur la zone d'arrêt**  
(Source SAAT)

Le conducteur a prévenu les secours. Ils sont arrivés de Riquewihr 5 à 10 minutes plus tard et ont été aidés par l'arrivée du SDIS de Colmar. Il aura fallu environ une trentaine de minutes pour circonscrire complètement l'incendie.

Le tracteur a été complètement détruit ainsi que la première voiture, les autres n'ayant subi que quelques dégâts mineurs, principalement au niveau de leur partie supérieure.

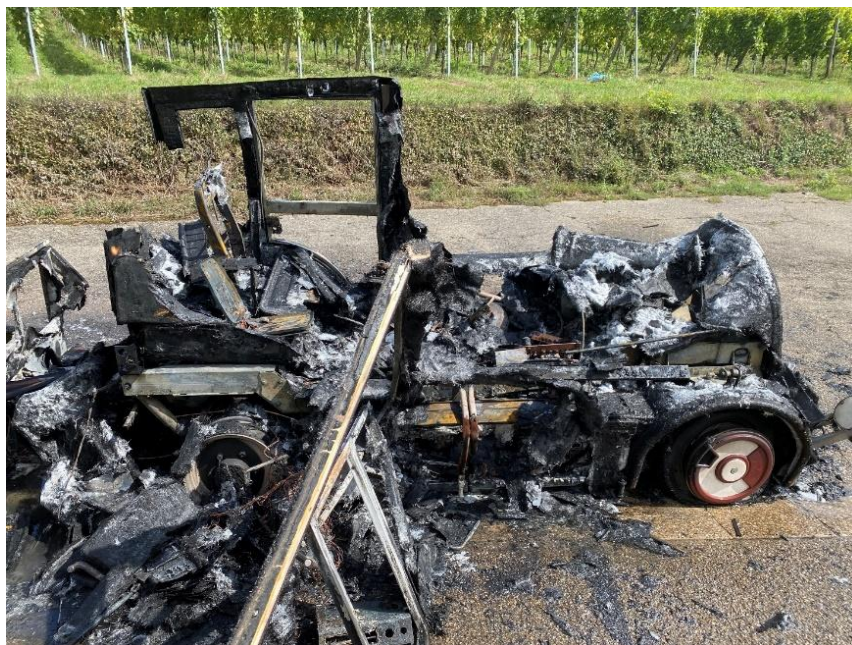
**Figure 4 : État du véhicule à moteur après extinction par le SDIS**  
(Source SAAT)

Seuls le tracteur et la première voiture ont été totalement détruits par l'incendie. La chaussée, plus spécifiquement celle de l'aire d'arrêt, a subi quelques dégâts.

Comme indiqué par le conducteur du petit train routier touristique, aucune alarme ne s'est déclenchée au niveau du poste de conduite. Seules les fumerolles provenant de la partie basse du véhicule tracteur, au niveau du plancher de la cabine de conduite côté droit devant la roue arrière, suivies de plusieurs micro-explosions l'ont alerté. À cet endroit se trouvent les batteries de traction.

Il s'agit donc d'un début d'incendie d'origine électrique, qui s'est ensuite propagé à la totalité du véhicule tracteur et à la première remorque.

Le véhicule tracteur ainsi que la première remorque ont été complètement détruits, ce qui n'a pas permis d'expertiser la ou les causes précises du départ de feu. Nous pouvons toutefois affirmer qu'il s'est produit au niveau du pack batterie de traction ou des composants situés à proximité.

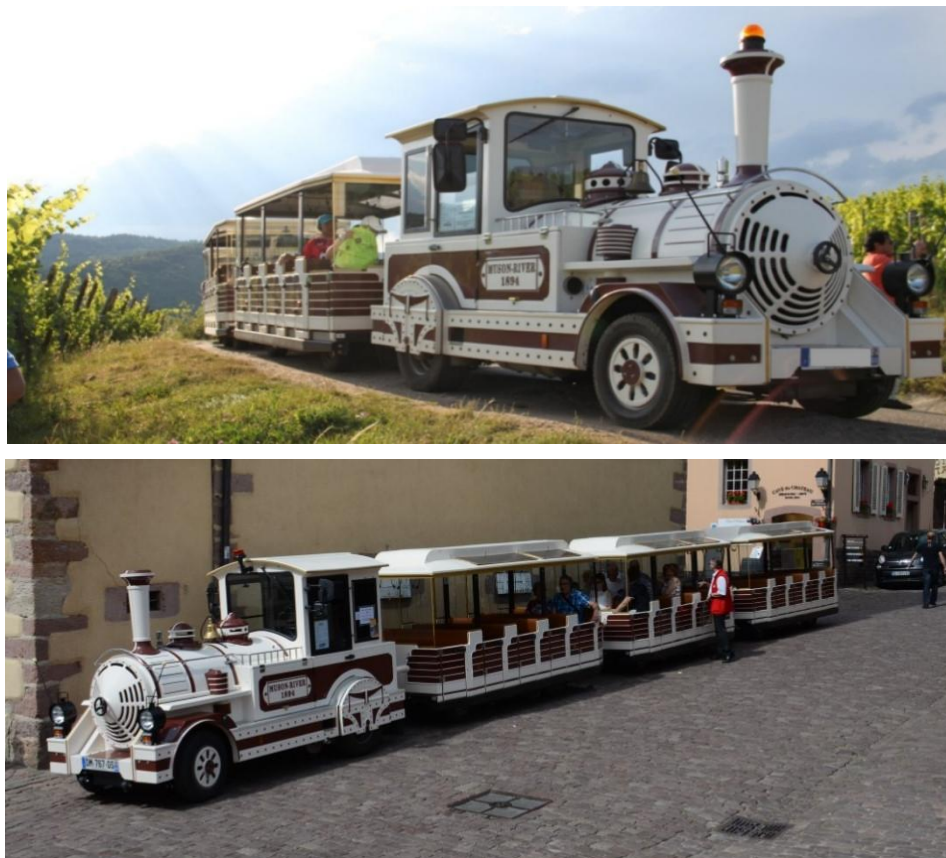
**Figure 5 : Petit train de Riquewihr en attente de départ et dans les vignes**  
(Source SAAT)

Le petit train routier touristique de Riquewihr était un ensemble constitué d'un véhicule tracteur auquel étaient attelées 3 remorques ouvertes sur les côtés transportant des passagers. La propulsion de ce convoi était assurée par une motorisation électrique. Pour signaler aux autres véhicules sa faible vitesse et son encombrement, il disposait de deux gyrophares de couleur orange placés à l'avant et à l'arrière.

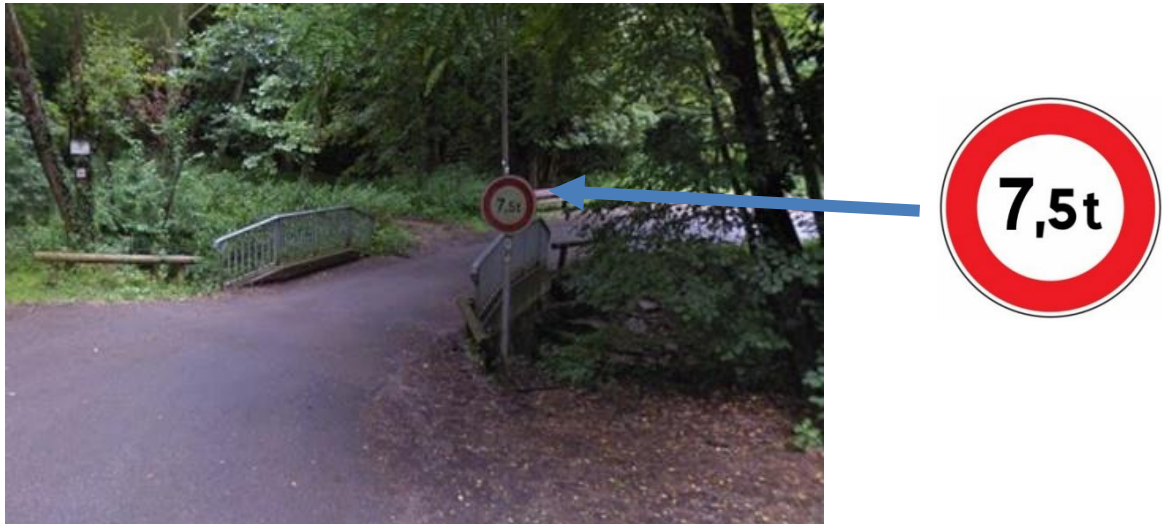
**Figure 7 : Pont routier sur la rivière Sambach** (Source Google Maps légendée BEA-TT)

Pour rejoindre les vignobles, le petit train doit passer sur un pont court et étroit qui surplombe la rivière Sambach.

Comme le montre la photo ci-dessous, la masse des véhicules qui peuvent l'emprunter est limitée à 7,5 tonnes par un panneau référencé B13 dans l'arrêté du 24 novembre 1967 modifié, relatif à la signalisation des routes et des autoroutes.

Par ailleurs, il conviendra de réexaminer avec les services compétents les conditions de circulation du petit train touristique de Riquewihr, en particulier en regard de la signalisation limitant la charge sur le pont de la Sambach.

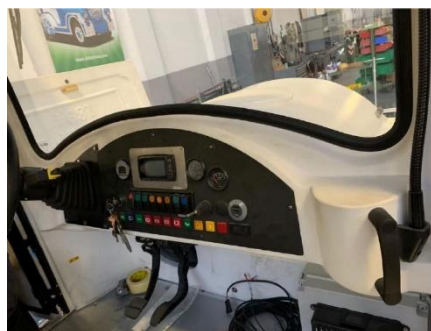
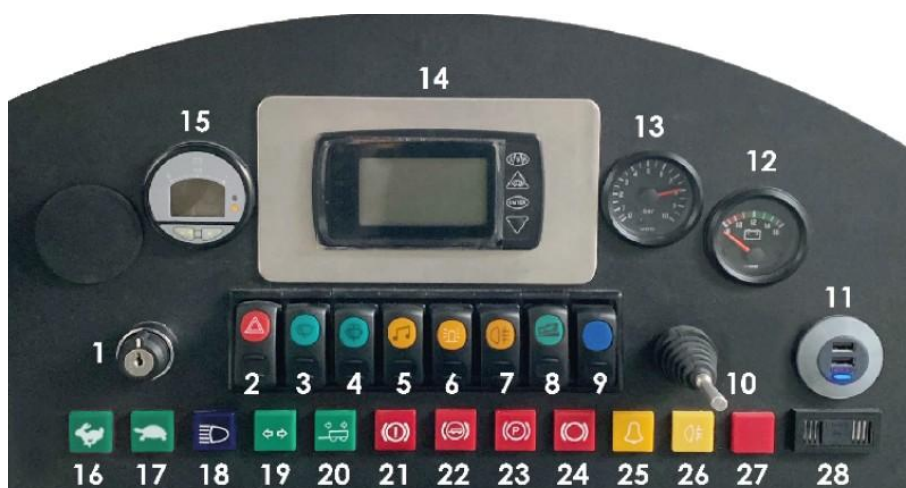
**Figure 8 : Cabine de conduite et tableau de bord**  
(Source constructeur)

Identification des témoins et voyants :

| Repère | Description | Repère | Description |
|---|---|---|---|
| <b>7</b> | Commande des feux de brouillard arrière | <b>21</b> | Témoin de défaut du circuit hydraulique des freins du tracteur |
| <b>8</b> | Commande de vitesse (haute/basse) | <b>22</b> | Témoin de défaut des freins de la remorque |
