Incendie d'un petit train touristique à propulsion électrique le 10 septembre 2024 sur le Chemin de Schoenenbourg à Riquewihr (Haut-Rhin)

Fiche de présentation

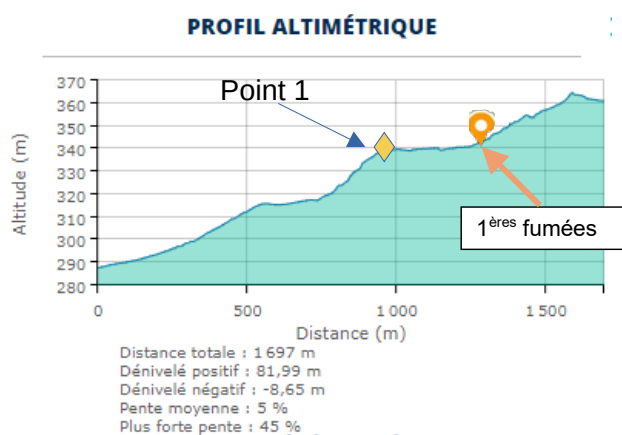
Itinéraire jusqu'à l'incendie et profil altimétrique
 source : Géoportail IGN, schémas légendés BEA-TT

Le profil en long montre un dénivelé positif d'environ 70 m et à 1,3 km après son départ, le chauffeur a alors senti une odeur « bizarre » et a aperçu quelques fumerolles blanches qui sortaient de dessous le plancher de la locomotive à environ 50 cm en avant de la roue arrière droite. Quelques centaines de mètres plus loin des fumées noires se sont échappées du même endroit, accompagnées de bruit s'apparentant pour le conducteur à des explosions. Le chauffeur est descendu de son poste de conduite et a organisé l'évacuation des passagers, alors que l'incendie commençait à se développer sur la locomotive.

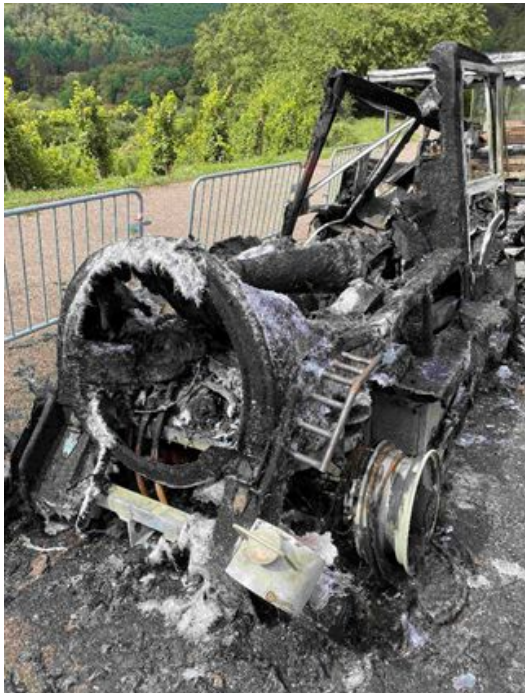
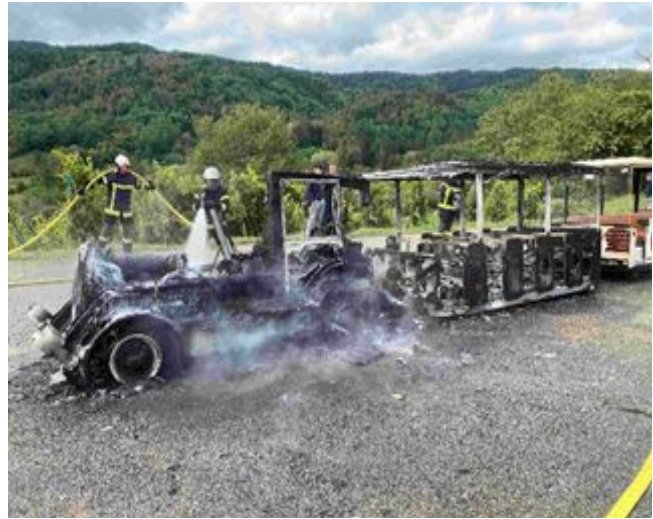
L'ensemble des passagers a quitté rapidement les remorques, aidés par la présence de vent venant de l'arrière, empêchant ainsi qu'ils ne soient gênés voire contaminés par les fumées. Le conducteur a prévenu les secours qui sont arrivés de Riquewihr 5 à 10 min plus tard. Il aura fallu environ une trentaine de minutes pour circonscrire complètement l'incendie.

Les batteries de traction sont du type Lithium Ion (LiFePO_4), composées de 36 cellules montées en série, d'une capacité de 200 Ah fonctionnant sous une tension de 120 V. La conformité de la motorisation électrique a été vérifiée par l'UTAC en application du règlement 100 R 01 incluant le complément 5.
