11 octobre 2024

## **Note d'information sur l'avancement de l'enquête technique relative à la chute d'un voyageur et les suites de cette chute sur la ligne B du RER survenues en gare de Bourg-la-Reine (Hauts-de-Seine) le 13 septembre 2023**

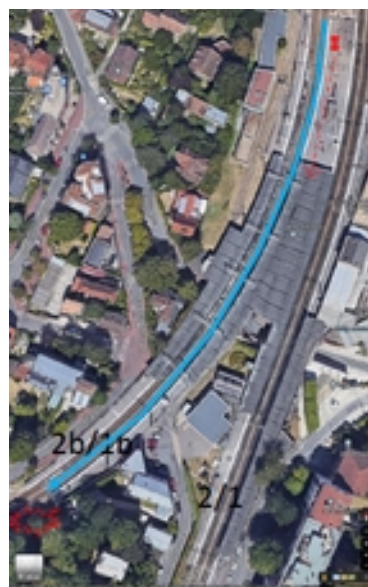
Le jeudi 14 septembre 2023 à 01 h 50, un ouvrier travaillant sur un chantier de nuit dans la gare de Bourg-la-Reine chemine sur les voies pour aller implanter ses protections de chantier. Il signale une personne inanimée le long des voies du RER B, à gauche de la voie 1 bis en direction de Robinson, à environ 50 mètres après le quai.

Environ 4 heures plus tôt, le 13 septembre à 21 h 43, quelques personnes sortent de la dernière voiture du train arrivé en gare et se dirigent vers la sortie située en milieu de quai. Aucun voyageur n'attend ni ne monte dans le train. La victime sort en dernier, par l'avant-dernière porte de la voiture. En sortant, son pied tombe dans la lacune entre le train et le quai en forte courbe, ce qui provoque sa chute. La victime ne se dégage pas et à la mise en mouvement du train, elle est entraînée quelques mètres sur le quai puis est traînée sous le train.

**Gare de Bourg-la-Reine et localisation du train, de la chute du voyageur et du voyageur inanimé**

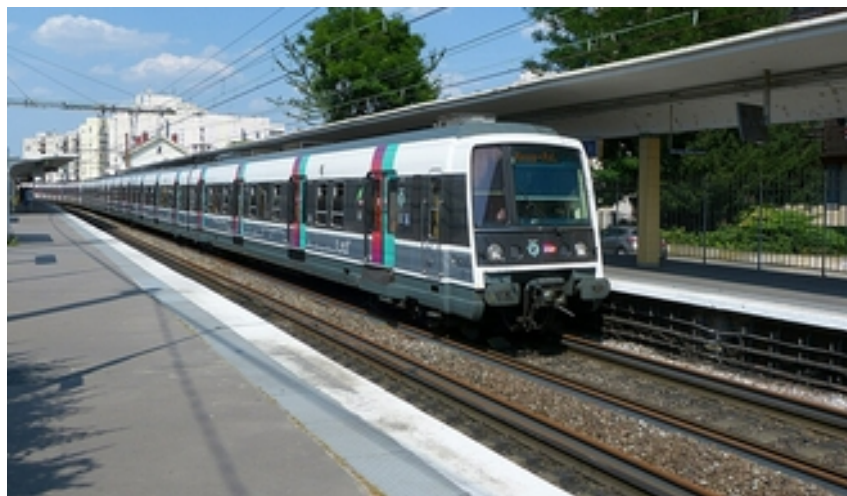
Le BEA-TT a recueilli le témoignage du conducteur de la rame concernée et du chef de quai, les enregistrements des caméras de surveillance ont été étudiés et une visite du site a été effectuée. De plus, le BEA-TT a réalisé des mesures et observations du train dans la position où il se trouvait lors de la chute du voyageur. À cette occasion ont été réalisés des essais de visibilité sur l'échange voyageurs depuis la cabine de conduite, avec les moyens de visualisation mis à disposition du conducteur.

**Rame MI 79 rénovée en gare de Bourg-la-Reine**
