**RAPPORT  
D'ENQUÊTE TECHNIQUE**  
sur la sortie de route d'une ambulance  
survenue le 13 novembre 2024  
sur l'autoroute A10 à Pamproux (Deux-Sèvres)

Organisme auteur : Bureau d'Enquêtes sur les Accidents de Transport Terrestre (BEA-TT)

Affaire n° BEATT\_2024\_12\_PAMPROUX

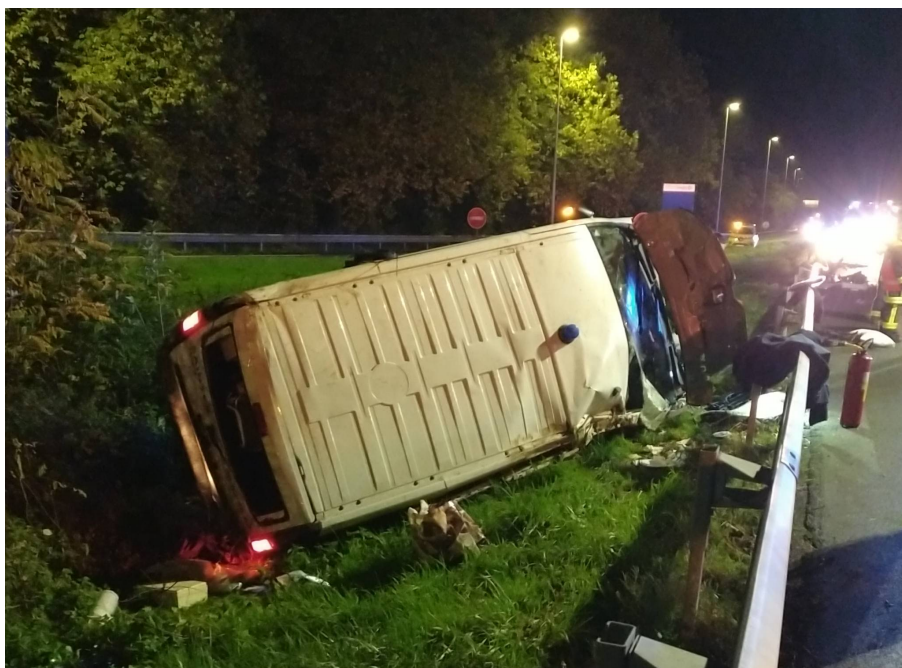
L'ambulance accidentée est couchée sur le flanc droit, derrière la glissière de sécurité longeant le côté droit de la chaussée, son avant est orienté en sens inverse de son sens de circulation initial (figure 3). La roue avant gauche a été arrachée et se trouve à quelques mètres du véhicule. L'avant du véhicule est enfoncé et le capot du compartiment moteur est ouvert.

*Figure 3 : Position finale de l'ambulance (vue en sens inverse de son sens de circulation) ;  
Photographie Gendarmerie Nationale*

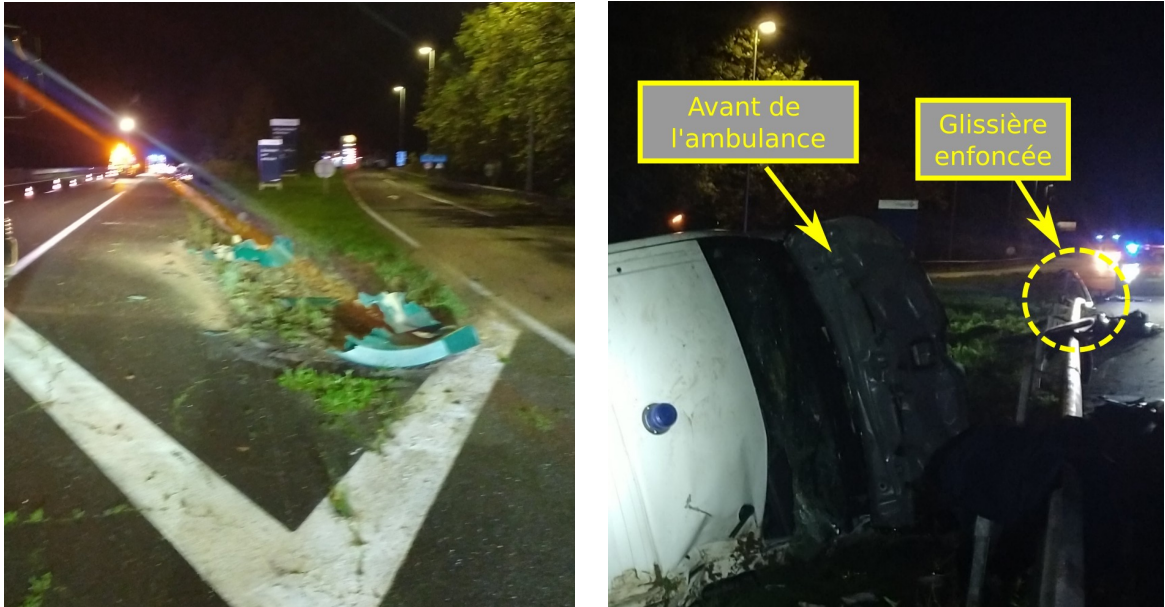
La balise de divergent délimitant la bretelle d'entrée de l'aire de service de Rouillé-Pamproux et la section courante, située environ 80 mètres en amont de la position finale du véhicule, est totalement détruite (figure 4, à gauche). Des traces sur l'extrémité abaissée de la glissière métallique laissent penser que l'ambulance a pu la franchir et s'élever avant d'effectuer un tonneau. Entre l'extrémité de la glissière et la position finale de l'ambulance, une portion de la glissière est enfoncée en direction de la chaussée (figure 4, à droite).

**Figure 4 : à gauche, balise de divergent détruite (vue prise dans le sens de circulation de l'ambulance) à droite, portion de la glissière enfoncée (vue en sens inverse du sens de circulation de l'ambulance)**  
 Photographies Gendarmerie Nationale, légende BEA-TT

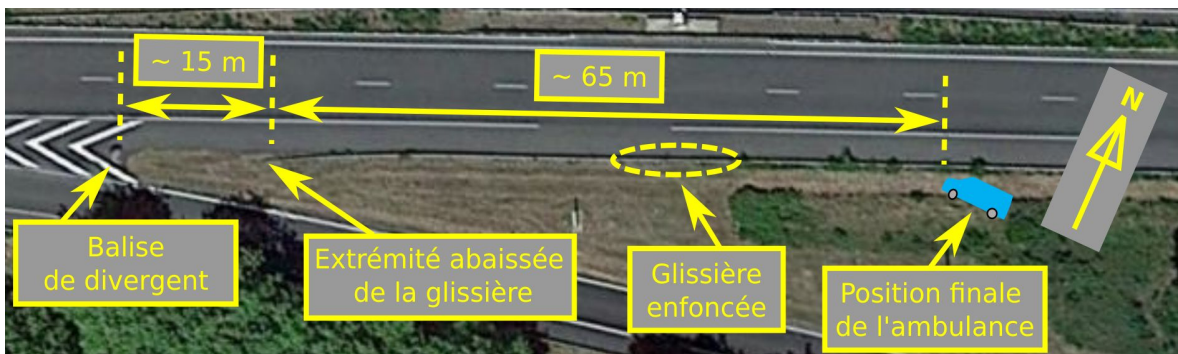
**Figure 5 : Vue aérienne des lieux et position finale de l'ambulance**  
 Vue aérienne Google Earth légendée BEA-TT

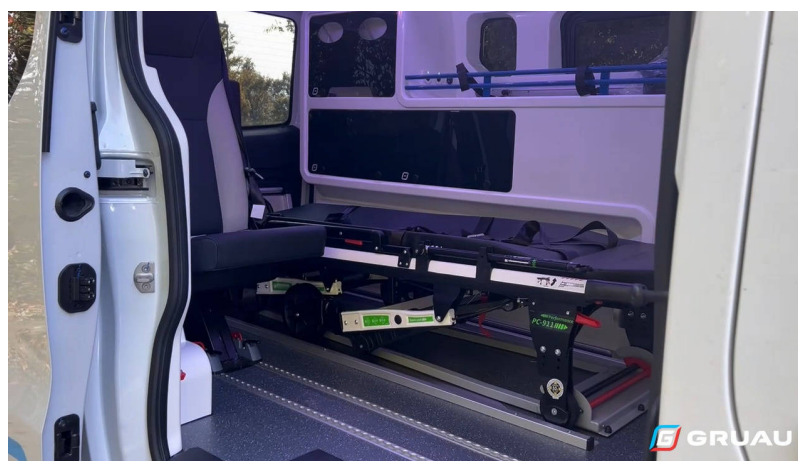
**Figure 6 : Vues de l'intérieur de la cellule sanitaire sur un véhicule similaire à celui accidenté.**

**En haut, vue depuis l'arrière ; en bas, vue depuis le côté droit.** Source Gruau.

*N.B. : le modèle de brancard et son dispositif d'ancrage sont différents de ceux de l'ambulance accidentée.*

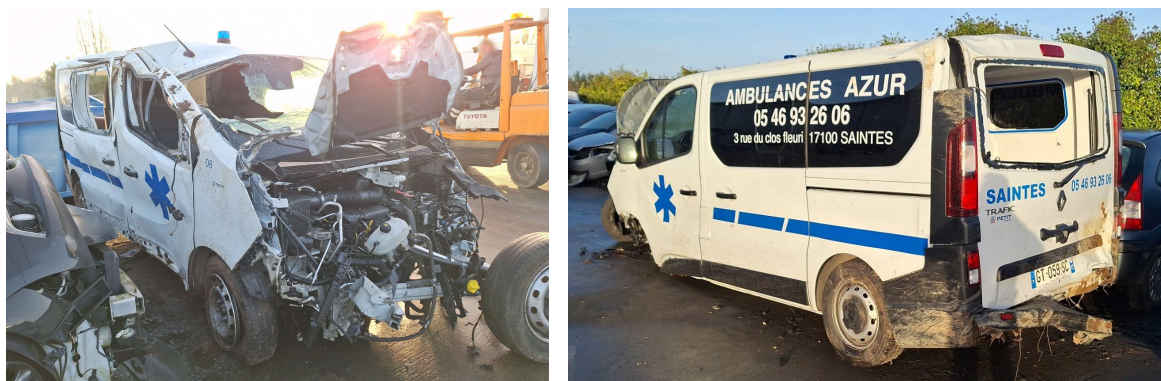
Le côté gauche du véhicule est relativement intègre, excepté la roue avant gauche. Le toit de l'ambulance ne présente un enfoncement qu'au-dessus du siège droit de la cabine de conduite.

L'airbag du conducteur s'est déclenché. En revanche le véhicule ne semble pas avoir été doté d'un airbag du côté passager. Dans la cellule sanitaire, selon les témoignages recueillis, le brancard est resté fixé en place lors de la sortie de route.

*Figure 8 : Vues de l'épave de l'ambulance sur son site de remisage  
Photographies RE-Source Auto Pièces*

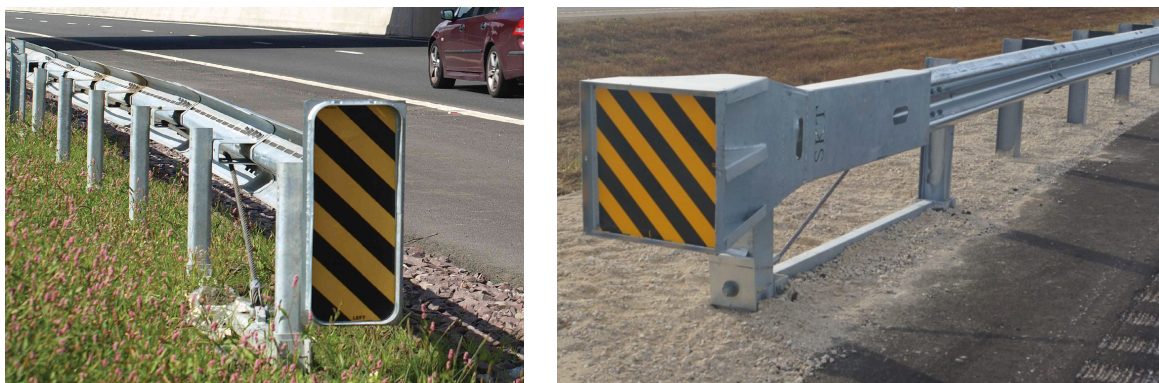
Le Cerema a publié en 2022 un guide<sup>31</sup> relatif à l'implantation et l'installation des dispositifs de retenue. **Pour les extrémités de type disposition constructive**, en l'absence d'indications sur les règles de déport dans la notice de pose du produit, le guide recommande, « *compte tenu de l'hétérogénéité des produits disponibles sur le marché, un déport de 1 m minimal et au 1/10e (...), sauf contraintes particulières (présence de réseaux, etc.). Pour les extrémités abaissées au sol sur 12 mètres, un déport d'un mètre est recommandé. Celui-ci peut être réduit en raison de contraintes techniques (caniveaux, réseaux d'énergie, etc.).* »

**Figure 13 : Exemples d'extrémités dites performantes commercialisées hors Europe**

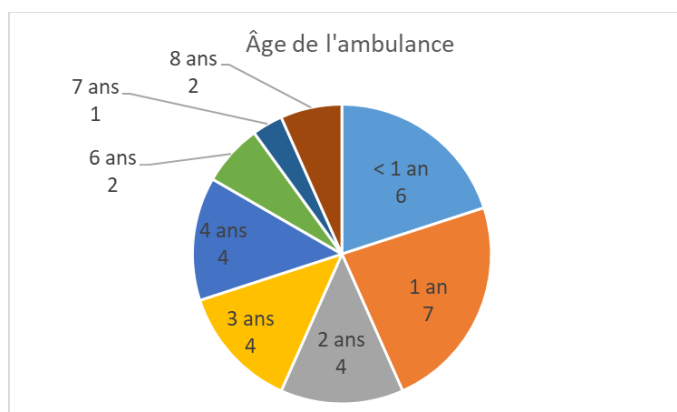
La figure suivante présente la distribution des ambulances en fonction de leur âge. L'âge maximal est de 8 ans, 13 ambulances sur les 30 ont moins de 2 ans et 25 sur les 30 ont

moins de 5 ans. Cette distribution est cohérente avec le kilométrage élevé parcouru par les véhicules de transport sanitaire privés (pour mémoire, l'ambulance impliquée dans l'accident objet de la présente enquête avait parcouru près de 60 000 km en neuf mois).
