**RAPPORT
D'ENQUÊTE TECHNIQUE**
**sur le heurt d'une piétonne
par un poids lourd
survenu le 4 mai 2021
à Clichy (92)**

Titre du document : Rapport d'enquête technique sur le heurt d'une piétonne par un poids lourd survenu le 4 mai 2021 à Clichy (Hauts-de-Seine)

N° ISRN : EQ-BEAT—22-6--FR
Affaire n° BEATT-2021-03

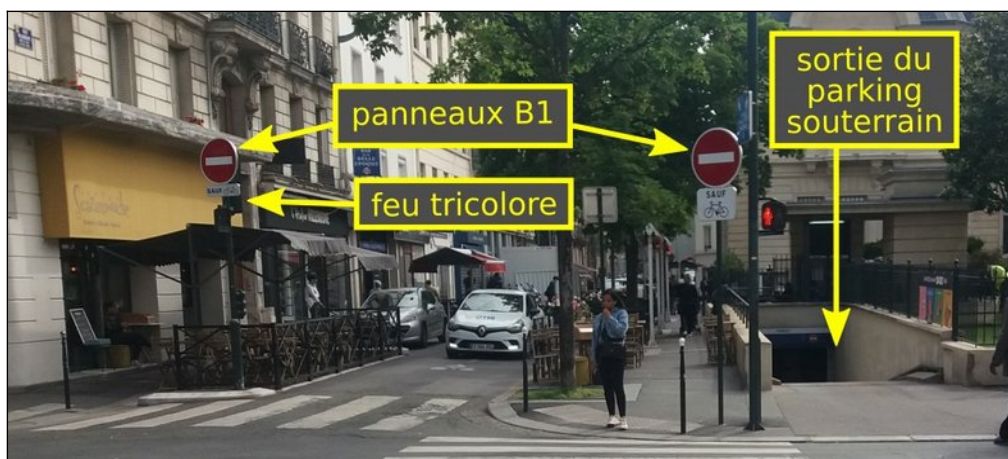
Figure 11 : Vue de la rue Villeneuve depuis le boulevard Jean-Jaurès
Photo et légende BEA-TT

La rue Villeneuve constitue la quatrième branche du carrefour où a eu lieu l'accident. C'est une rue de desserte comportant une seule voie de circulation en sens unique vers le carrefour, ainsi qu'une bande de stationnement du côté droit dans le sens de la circulation, remplacée par endroits par des terrasses de cafés et restaurants.

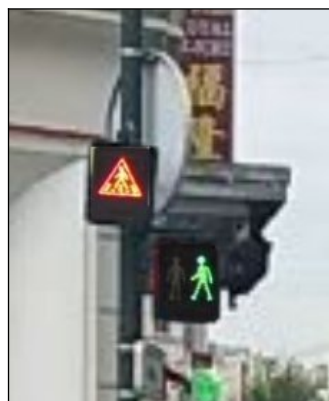
Figure 13 : Signal lumineux clignotant représentant le panneau A13b
Photo BEA-TT

Chacun des passages pour piétons est équipé à ses deux extrémités d'un signal piétons R12, excepté la traversée de la rue de Neuilly qui n'en a qu'un seul à son extrémité sud. La traversée du boulevard Jean-Jaurès située à l'aval du carrefour comporte également, uniquement du côté de la rue de Neuilly, un signal lumineux clignotant représentant le panneau A13b (Passage pour piétons)¹.

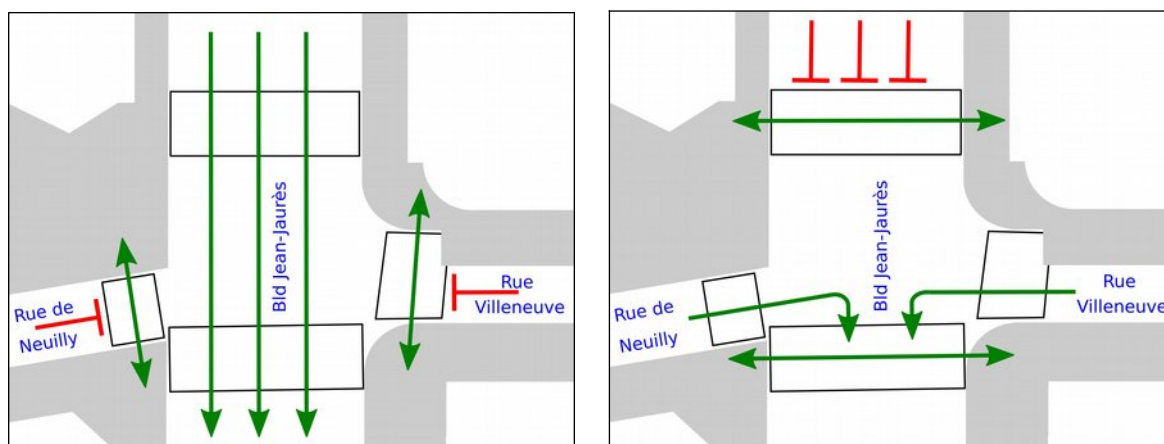
Le cycle des feux de circulation comprend deux phases. Selon le diagramme de fonctionnement des feux transmis par les services du Conseil départemental des Hauts-de-Seine, **le cycle en heures creuses** a une durée totale de 60 secondes et se déroule comme suit.

Figure 14 : Schéma descriptif du cycle des feux : 1^{re} phase à gauche, 2^e phase à droite
Schémas BEA-TT

- **étudier de façon concertée une modification du diagramme de fonctionnement des feux de circulation du carrefour afin de séparer dans le temps les mouvements des véhicules sortant de la rue de Neuilly et les traversées des piétons sur le passage situé en aval sur le boulevard ;**
- **restaurer les bandes d'éveil de vigilance dégradées dans l'angle sud du carrefour (Ville de Clichy) ;**
- **supprimer la partie du passage piéton débordant au centre du carrefour sur le prolongement de la rue de Neuilly (Conseil départemental des Hauts-de-Seine).**

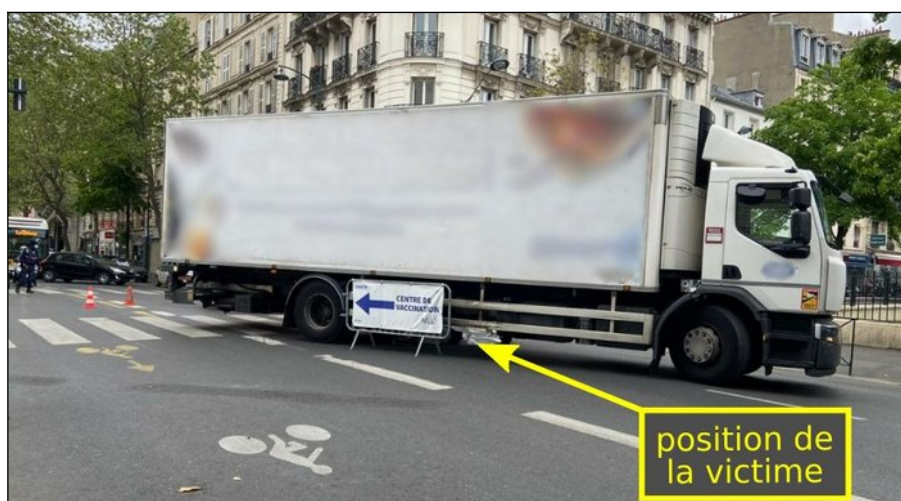
Selon les premières constatations, les différents feux de circulation sont en bon état de fonctionnement et les marquages au sol du passage piéton sont parfaitement matérialisés et visibles. La carrosserie du poids lourd, ses pneumatiques, ses phares, ses indicateurs de changement de direction, ses signalisations d'angle mort ainsi que ses différents rétroviseurs sont en bon état. Les enquêteurs judiciaires ne constatent à l'intérieur de l'habitacle aucun élément obstruant la visibilité du conducteur.

Figure 15 : Positions du PL et de la victime après l'accident
Photo Police nationale, légende BEA-TT

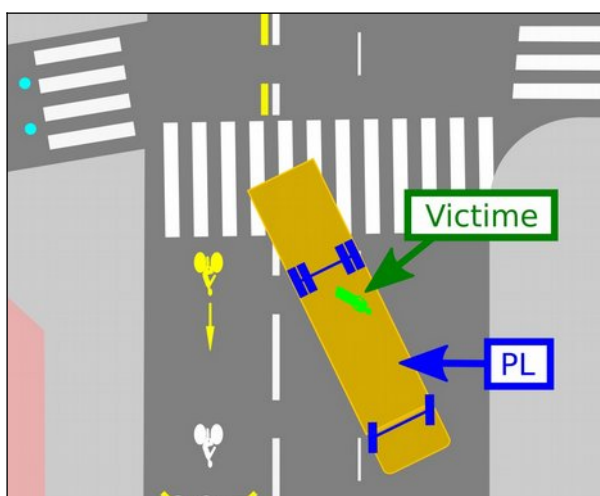
Figure 16 : Positions du PL et de la victime après l'accident
Schéma BEA-TT

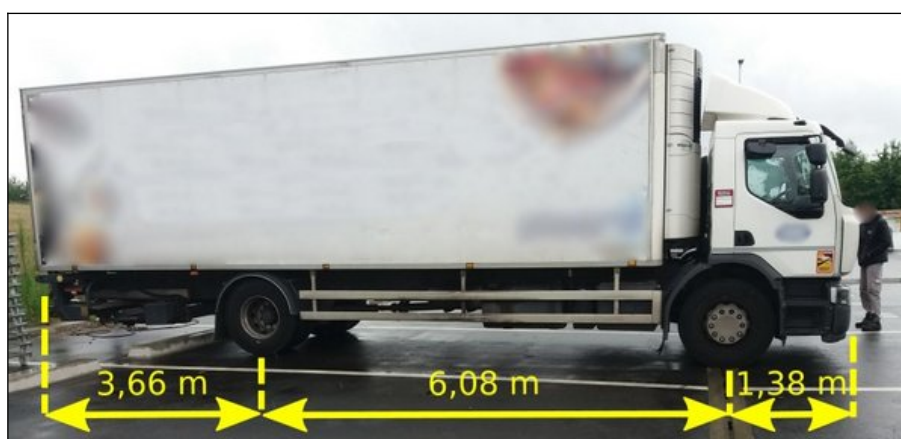
Figure 17 : Vue du PL impliqué et dimensions
Photo et légende BEA-TT

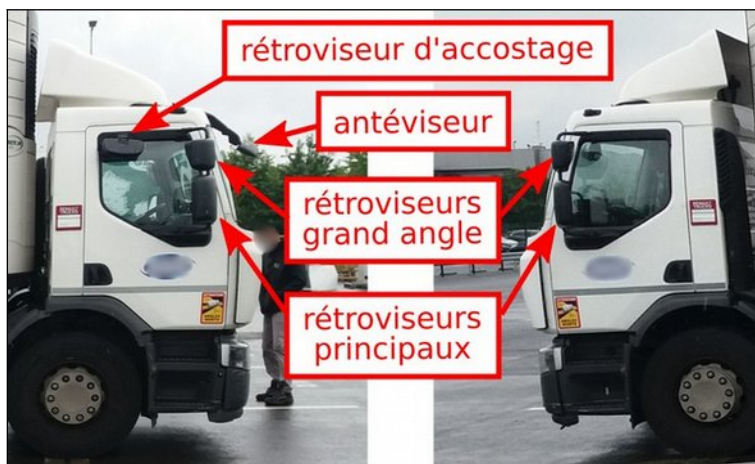
Le bon réglage de l'orientation des rétroviseurs et antéviseur dépend directement de la stature du conducteur. En effet, la position optimale de conduite du poids lourd consiste à placer l'assise à l'horizontale et à régler sa hauteur de façon à ce que les talons reposent au sol lorsque la partie inférieure des jambes est verticale, les genoux formant ainsi un angle de 90°. Un conducteur plus grand aura donc les yeux placés plus haut.

Figure 18 : Vues des rétroviseurs extérieurs du PL
Photos et légende BEA-TT

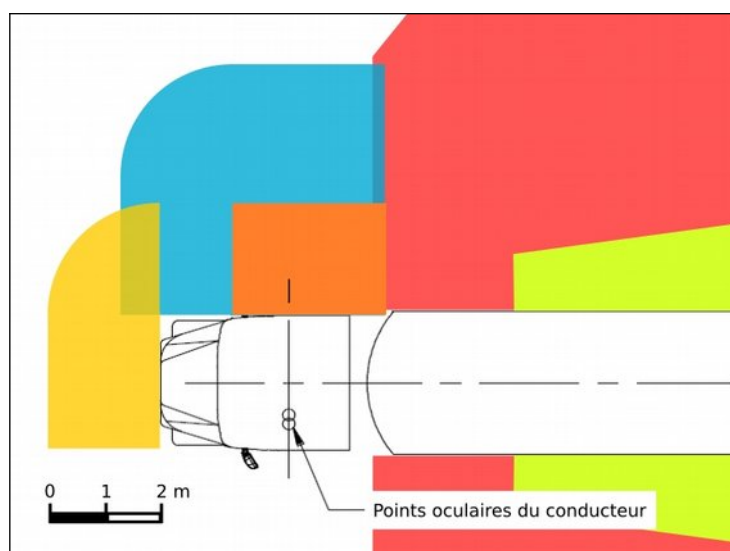
La figure 23 représente la superposition de ces différents champs de vision minimaux au sol. Leur respect permet de couvrir l'ensemble de la surface du sol du côté passager lorsque l'avant du véhicule est situé à moins d'un mètre des yeux du conducteur, ou lorsque le rétroviseur d'accostage est situé à au moins 2,40 m du sol (compte tenu, dans ce dernier cas, du champ de vision étendu obligatoire représenté sur le schéma du bas de la figure 21, et coloré en bleu sur la figure 23). En revanche, pour les véhicules dont l'avant est situé à plus d'un mètre des yeux du conducteur et dont le rétroviseur d'accostage est situé à moins de 2,40 m du sol, le champ de vision étendu (zone colorée en bleu sur la figure 23) n'étant pas obligatoire, le seul respect des exigences réglementaires peut laisser subsister un angle mort à l'avant droit de la cabine.

Figure 23 : Superposition des champs de vision minimaux au sol des systèmes de vision indirecte
 Schéma BEA-TT

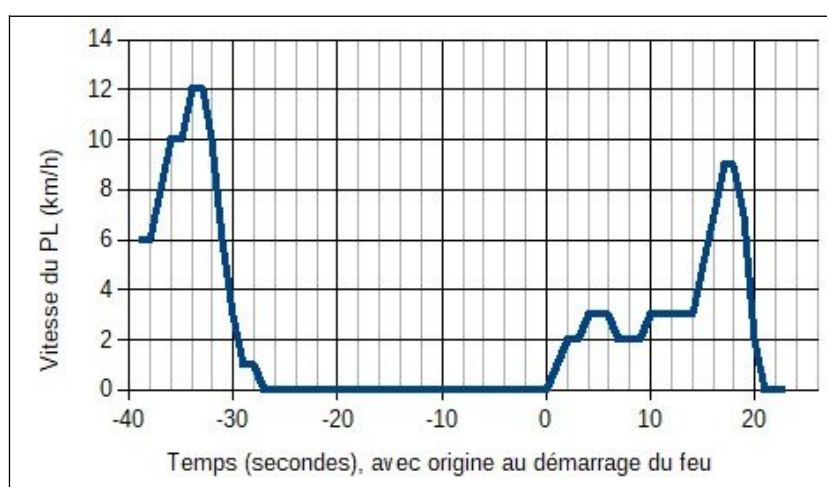
Le PL a parcouru de l'ordre de dix mètres entre sa position d'arrêt et le moment où il a entamé sa dernière accélération. Si l'on prend pour hypothèse qu'il s'était arrêté au droit de son feu tricolore, cette accélération a débuté lorsque son essieu arrière a passé l'angle du trottoir situé sur son côté droit.

Figure 24 : Evolution de la vitesse du PL dans la minute ayant précédé son arrêt consécutif à l'accident
Schéma BEA-TT d'après les données du chronotachygraphe du PL extraites par la Police nationale

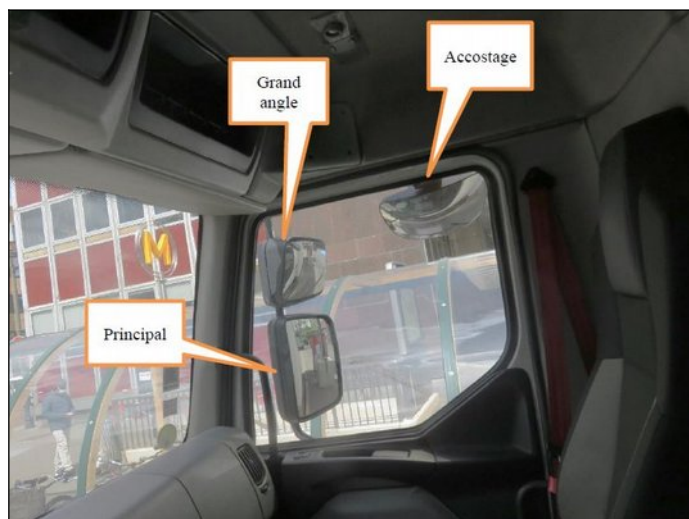
*Figure 25 : Vue des rétroviseurs du côté droit depuis le poste de conduite
Photo et légende expert judiciaire*

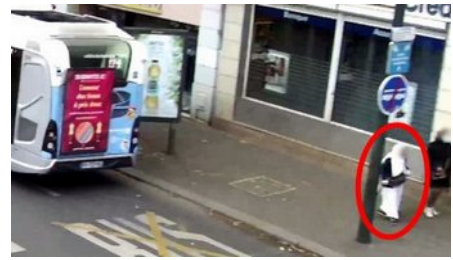
À 9 h 22 min 16,7 s, la caméra tournant vers la droite permet de visualiser le feu piétons de la traversée du boulevard ; ce feu est au vert. La piétonne continue à cheminer sur le trottoir. Elle se déplace lentement et s'aide d'une canne.

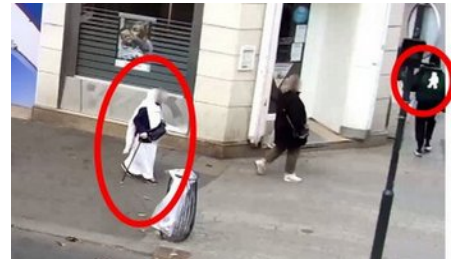
À 9 h 22 min 17,8 s, la caméra tournant vers la droite montre le PL, apparemment à l'arrêt, en sortie de la rue de Neuilly, légèrement à l'aplomb des bornes baissées.

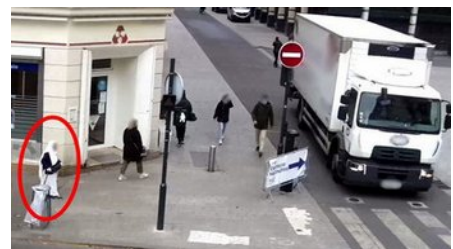
À 9 h 22 min 18,8 s, le PL semble démarrer ; la piétonne est encore à 3 à 4 m du passage piéton ; d'autres piétons traversent en sens inverse du PL.

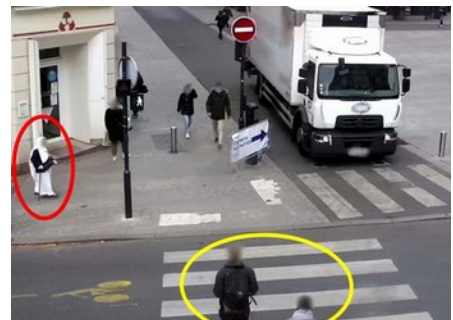
À 9 h 22 min 23,0 s, le PL avance lentement ; il a actionné son clignotant ; la piétonne est à environ 1 m du bord de la chaussée ; deux piétons ont terminé leur traversée en sens inverse du PL, deux autres s'engagent dans le même sens que le PL.

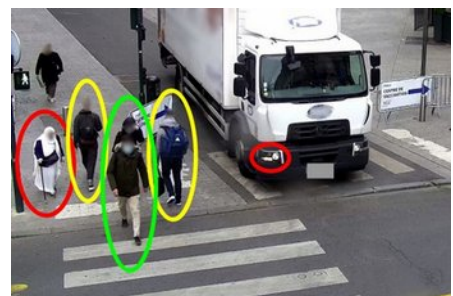
La dernière image montrant le feu piétons est horodatée à **9 h 22 min 24,0 s** ; le feu est toujours au vert ; la piétonne n'a pas encore entamé sa traversée et l'avant du PL se trouve au bord de la chaussée du boulevard.

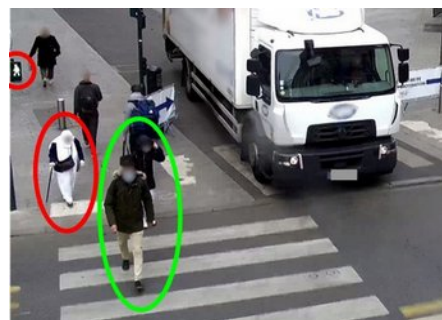
La caméra tourne ensuite vers la droite ce qui permet, quelques instants plus tard, de visualiser le feu piétons associé à la traversée du boulevard Jean-Jaurès située en amont de la rue de Neuilly, dont le cycle est simultanée à celui de la traversée qui nous intéresse (cf. partie 2.2.5). Ce feu est encore au vert et le reste jusqu'à **9 h 22 min 25,5 s**. La première image montrant ce feu au rouge est horodatée à **9 h 22 min 25,6 s**.

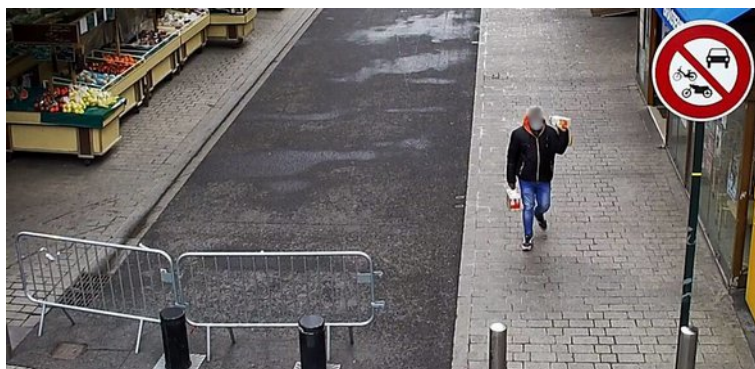
Une autre caméra de vidéosurveillance est située à l'intersection entre la rue de Neuilly et la rue de Paris (entrée de la rue de Neuilly dans le sens de circulation autorisé). Cette caméra est trop éloignée du carrefour où a eu lieu l'accident pour apporter des éléments sur son déroulement. Elle permet toutefois d'observer que le matin de l'accident, l'entrée de la rue de Neuilly était fermée par des barrières « Vauban » (figure 26).

Figure 26 : Vue de l'entrée de la rue de Neuilly depuis la rue de Paris, le matin de l'accident
Enregistrement d'une caméra de vidéo-surveillance

Ils ont notamment relevé que les barrières « Vauban » étaient toujours en place à l'entrée de la rue de Neuilly depuis la rue de Paris (cf. figure 8 en partie 2.2.3), et que toutes les entrées sur la rue de Neuilly se faisaient par l'extrémité côté boulevard Jean-Jaurès, théoriquement en sens interdit (figure 27). Les sorties par la même extrémité se faisaient en marche avant, après un demi-tour sur la place du Marché. Un cas de sortie en marche arrière, guidée par un assistant extérieur, a également été observé.

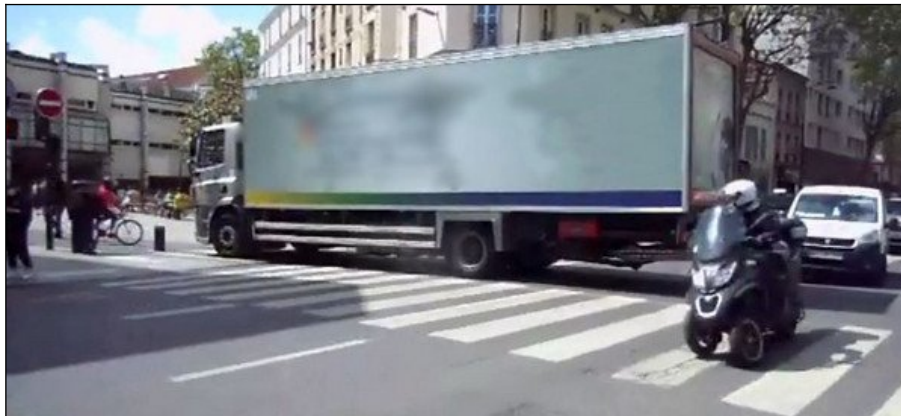
Figure 27 : Entrée d'un PL sur la rue de Neuilly depuis le boulevard Jean-Jaurès
Photo BEA-TT

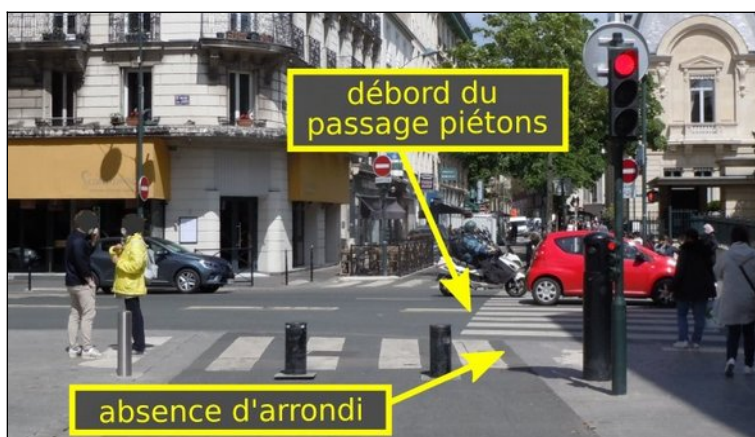
Figure 28 : Vue du carrefour depuis la rue de Neuilly
Photo et légende BEA-TT

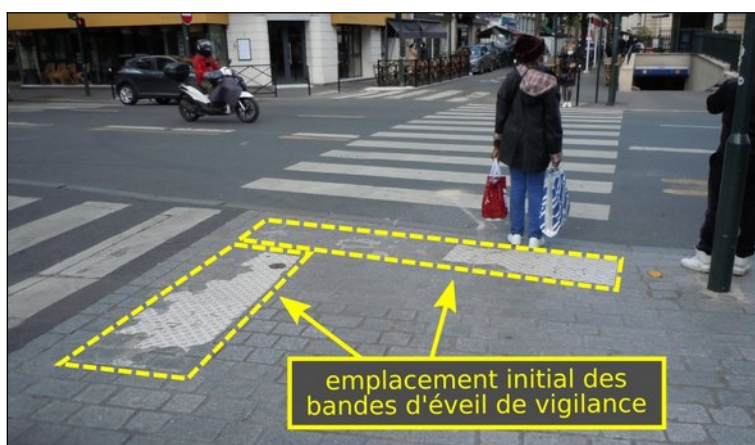
L'état particulièrement dégradé des bandes d'éveil de vigilance⁵ (BEV) posées dans l'angle intérieur de la trajectoire de giration témoigne du passage fréquent de poids lourds sur l'extrémité des trottoirs (figure 29). Les prises de vues disponibles sur internet montrent que ces bandes d'éveil ont été posées fin 2017 ou début 2018, et qu'elles étaient déjà en partie détériorées en avril 2018.

Figure 29 : BEV dégradées à l'angle entre la rue de Neuilly et le boulevard Jean-Jaurès
Photo et légende BEA-TT

- restaurer les bandes d'éveil de vigilance dégradées dans l'angle sud du carrefour (Ville de Clichy) ;

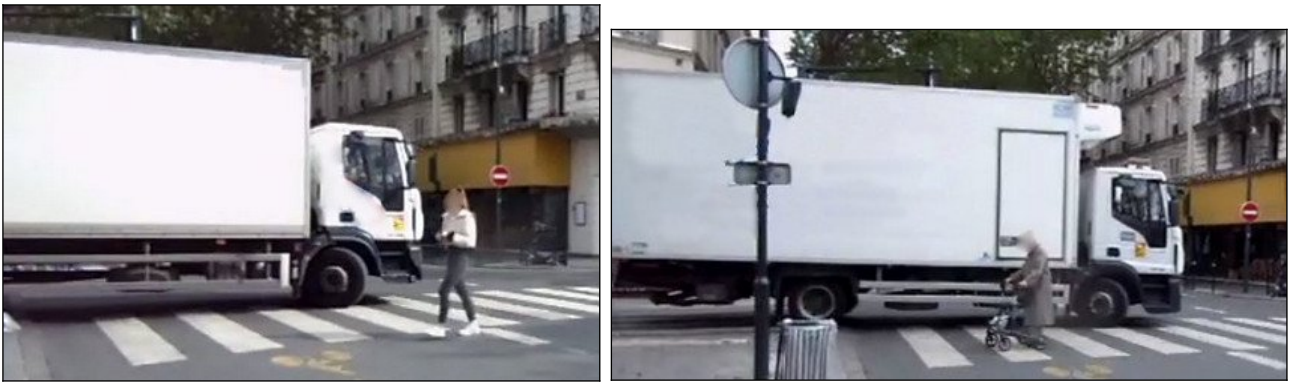
L'absence d'arrondi de trottoir impose à un véhicule long provenant de la rue de Neuilly, sauf à rouler sur l'extrémité des trottoirs et sur les BEV, de s'engager en ligne droite sur la zone centrale du carrefour, parallèlement au passage piéton, jusqu'à ce que son essieu arrière ait franchi la limite de la chaussée du boulevard Jean-Jaurès, et de ne commencer réellement à tourner qu'à ce stade. Ainsi, lorsqu'il s'engage sur l'espace du passage piéton, le poids lourd est encore orienté presque parallèlement à la trajectoire des piétons, ce qui ne permet pas une vision directe par le conducteur des personnes s'engageant sur la traversée dans le même sens que le véhicule. La figure 30 présente à titre d'illustration deux PL observés par les enquêteurs du BEA-TT, étant précisé que leur entraxe (distance entre les deux essieux) est plus faible que celui du PL impliqué dans l'accident ; ce dernier devait par conséquent s'avancer encore plus que les PL observés, avant de pouvoir commencer à tourner.

Figure 30 : Deux vues de poids lourds tournant à droite depuis la rue de Neuilly
Photos BEA-TT

À l'intersection de la rue de Neuilly et du boulevard Jean-Jaurès, l'angle du trottoir ne comporte aucun arrondi. Cette configuration, ainsi que le débord du passage piéton sur la zone centrale du carrefour, contraignent un poids lourd sortant de la rue de Neuilly à s'avancer en ligne droite jusqu'à la zone centrale du carrefour avant d'entamer son mouvement de giration. Dans cette position le conducteur n'a plus de vision directe sur la partie du passage piéton la plus proche de la rue de Neuilly. L'état dégradé des bandes d'éveil de vigilance posées sur cet angle de trottoir montre qu'une partie des conducteurs de PL entament leur giration plus tôt.

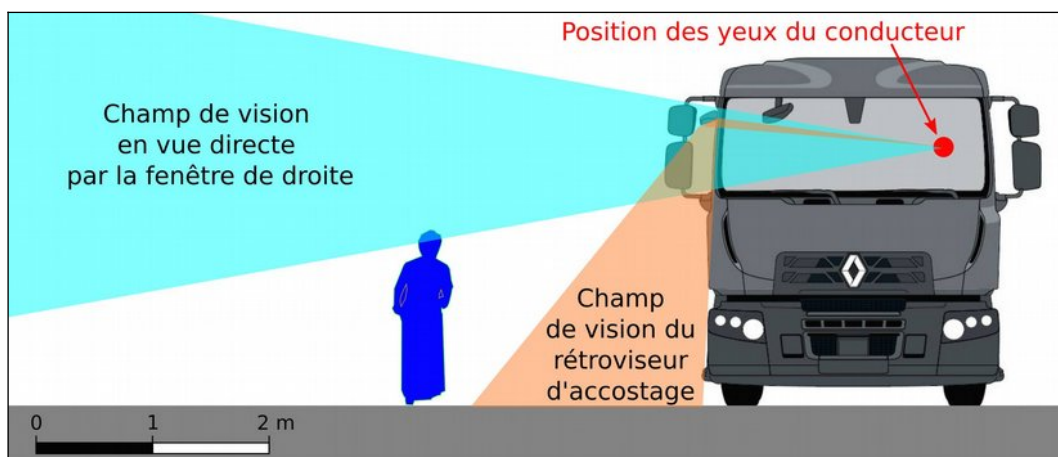
La figure 31 représente en élévation, à l'échelle, le champ de vision directe dont dispose le conducteur du camion par la fenêtre de droite, pour une position des yeux (y compris le bon réglage du siège) correspondant à la taille du conducteur impliqué dans l'accident, ainsi que le champ de vision du conducteur par le rétroviseur d'accostage correspondant à l'exigence minimale réglementaire présentée plus haut. La silhouette correspond à une personne de hauteur 1,50 m, taille approximative de la victime de l'accident objet de la présente enquête.

Figure 31 : Champ de vision du côté droit de la cabine du PL
Silhouette de la cabine source Renault Trucks, schéma BEA-TT

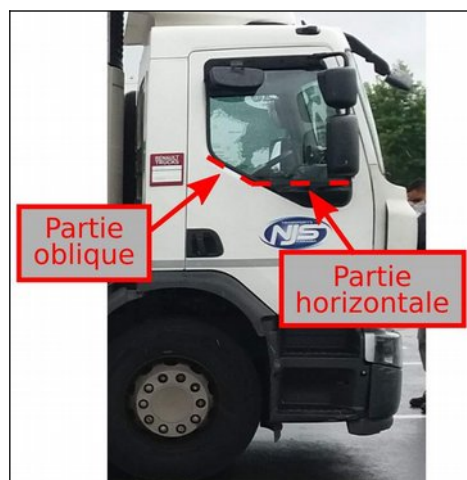
Figure 32 : Vue du côté droit de la cabine du PL
Photo et légende BEA-TT

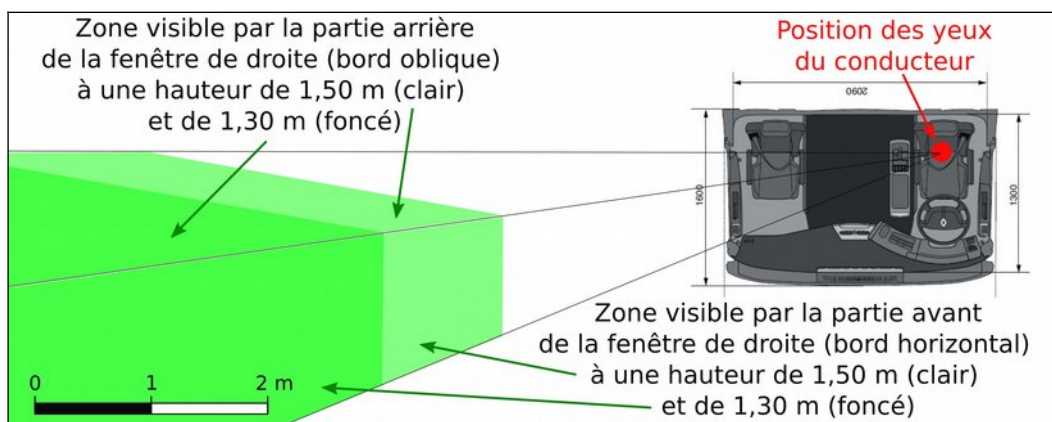
Figure 33 : Vue en plan des zones visibles en vue directe
à des hauteurs de 1,30 m et 1,50 m au-dessus du sol, du côté droit de la cabine du PL
Silhouette de la cabine source Renault Trucks, schéma BEA-TT

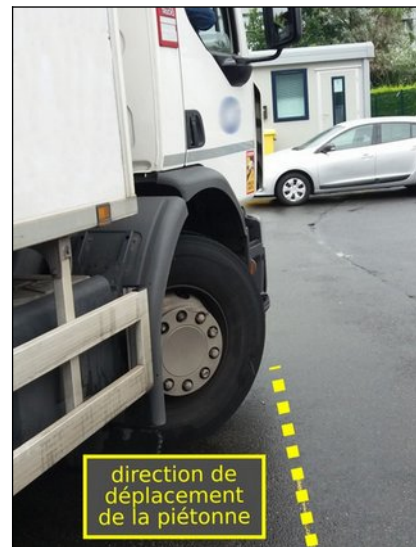
Figure 34 : Simulation des circonstances de l'accident : orientation du PL et direction de déplacement de la piétonne au moment de la collision
Photo et légende BEA-TT

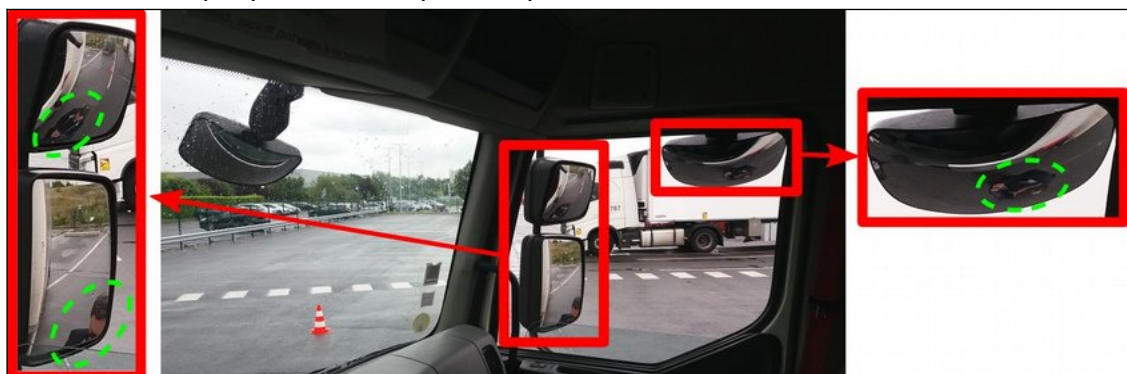
Figure 35 : Simulation des circonstances de l'accident : Vue des rétroviseurs, un piéton étant placé à côté de la roue avant droite
Photo et légende BEA-TT

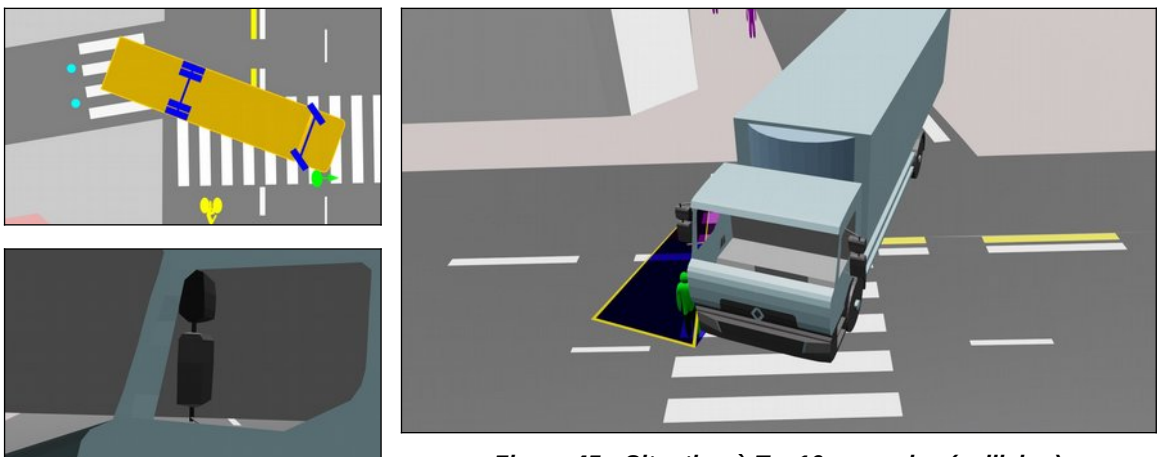
Figure 45 : Situation à T + 16 secondes (collision)

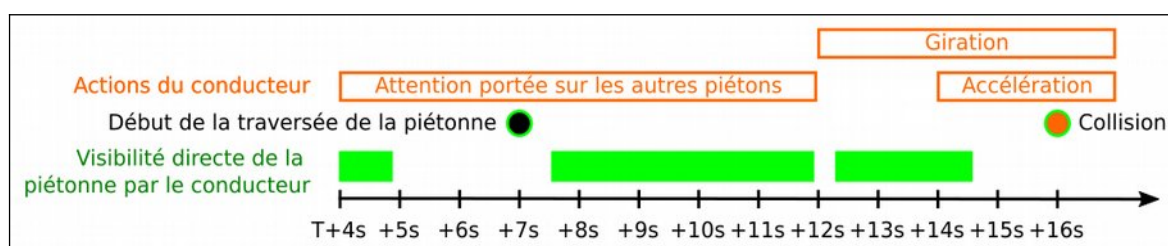
Figure 46 : Synthèse de la séquence de l'accident

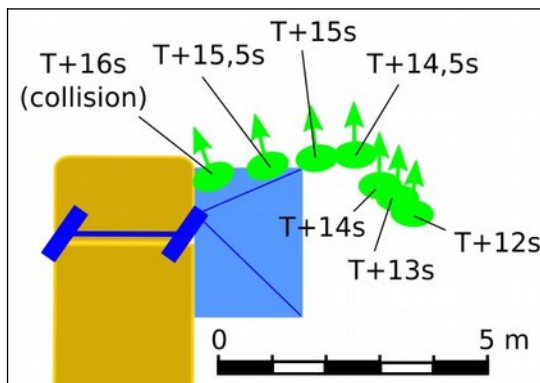
Figure 47 : Déplacement relatif de la piétonne par rapport à la cabine du camion

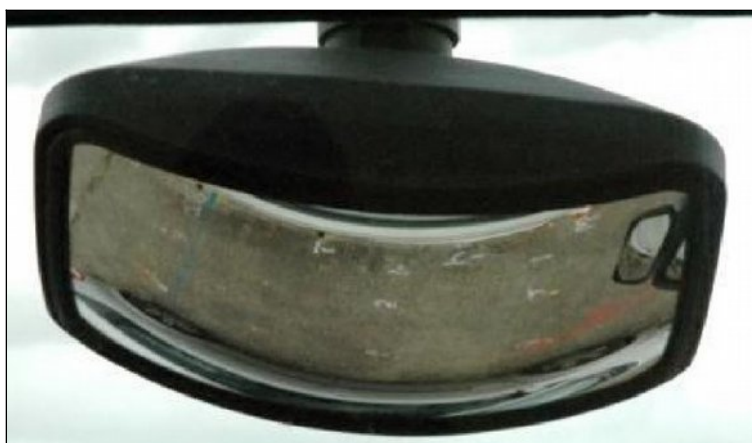
- Les rétroviseurs couvrant les zones les plus proches de la cabine (accostage et antévisseur) ne montrent souvent qu'une petite partie d'un usager, et leur courbure déforme l'image des objets reflétés. La figure 49 illustre cette déformation par un rétroviseur d'accostage dont le rayon de courbure est de l'ordre de 30 cm. Dans ces conditions la capacité du conducteur à détecter la présence d'un usager vulnérable est hypothétique.

Figure 49 : Vision du conducteur, par le rétroviseur d'accostage, d'une voiture grise adjacente à la cabine

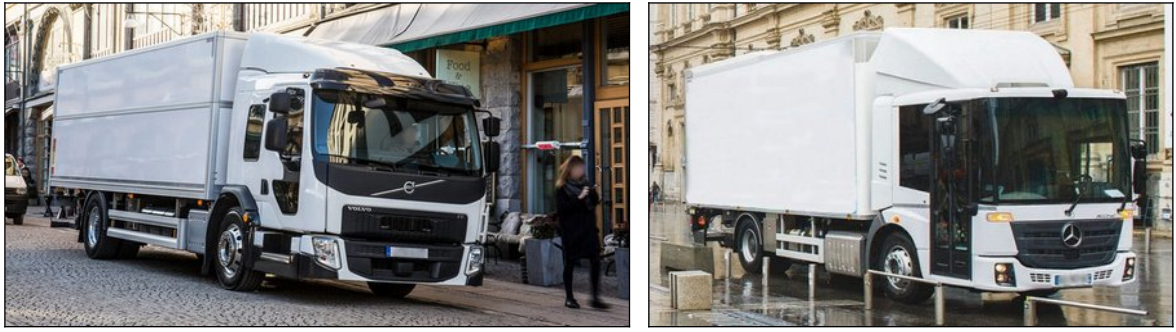
Cinquante-quatre modèles de PL ont fait l'objet de tests durant les travaux préparatoires à la définition du *Direct Vision Standard*. Parmi ceux-ci, 26 ont reçu au moins une étoile et 28 ont été classés 0 étoile. Les modèles les mieux classés sont ceux où la cabine est plus basse et dont les portières comportent une surface vitrée plus élevée. La figure 50 en présente deux exemples. Selon des statistiques produites par TfL début 2022, parmi les 192 000 poids lourds ayant reçu une autorisation d'accès, 59 % sont classés 0 étoile.

Figure 50 : Deux modèles de PL à cabine basse : Volvo FE LEC (à gauche) et Mercedes Econic (à droite)

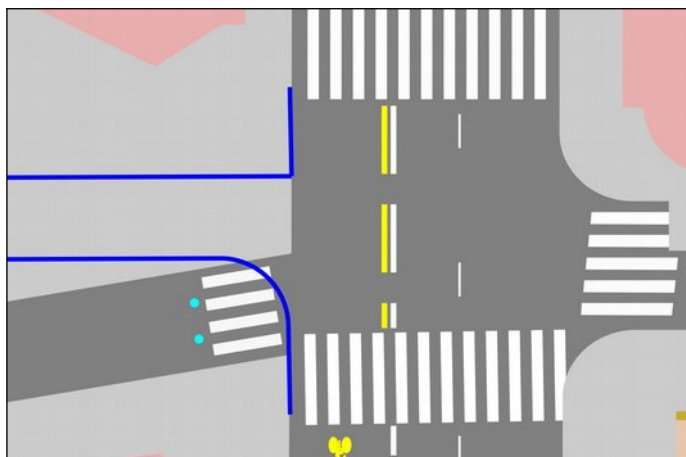
Figure 51 : Principe de déplacement du débouché de la rue de Neuilly vers l'amont du boulevard

Dans l'hypothèse où aucune solution technique satisfaisante ne permettrait d'éloigner le passage piéton du débouché de la rue de Neuilly, il conviendrait de supprimer les situations de conflit potentiel entre les PL tournant à droite depuis la rue de Neuilly et les piétons traversant, en séparant ces deux mouvements dans le cycle des feux du carrefour par l'ajout d'une nouvelle phase dans leur diagramme de fonctionnement. En l'absence d'intervention physique sur la configuration du carrefour, il conviendrait également de restaurer les bandes d'éveil de vigilance dégradées et de supprimer la partie du passage piéton débordant au centre du carrefour sur le prolongement de la rue de Neuilly.
