Collision entre un train de voyageurs et un convoi exceptionnel routier survenue le mardi 7 avril 2026 sur le passage à niveau n° 96 à Mazingarbe dans le Pas-de-Calais (62)

Fiche de présentation

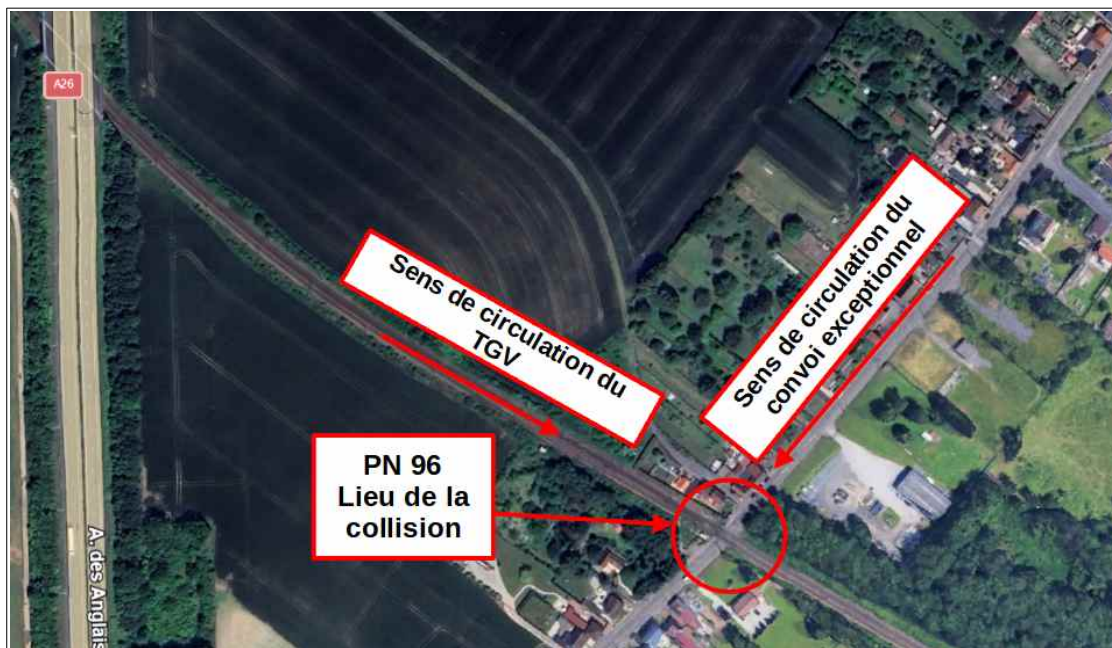
Vue satellite rapprochée du PN 96 avec sens de circulation du TGV et du convoi exceptionnel

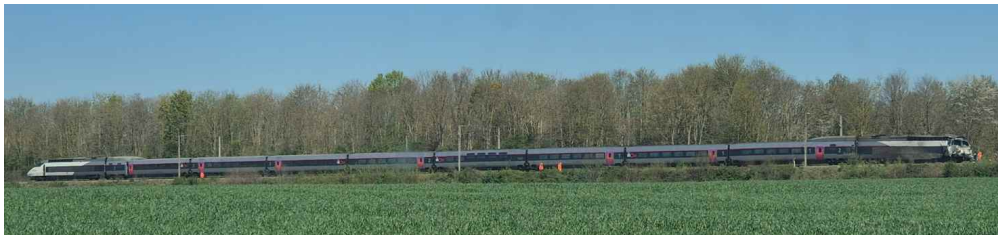
**TGV immobilisé
après la collision**
photo BEA-TT

Suite à l'impact, le TGV a déraillé mais est resté sur ses roues et s'est immobilisé environ 400 m après le PN. La voie ferrée a été détériorée sur toute cette longueur. Les dégâts extérieurs du train les plus notables sont situés sur la motrice de tête.

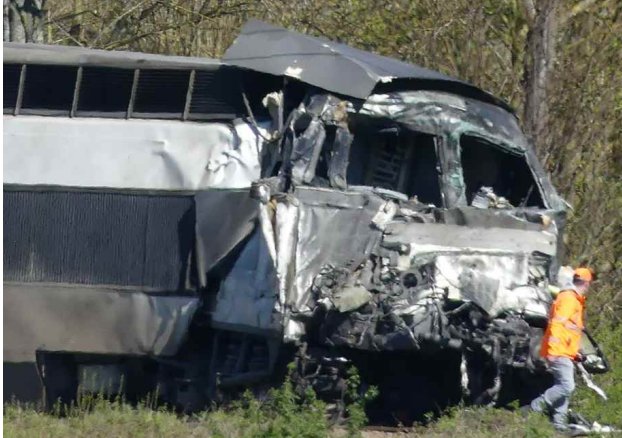
**Cabine avant du
TGV après la
collision**
photo BEA-TT

L'avant droit du TGV percute l'arrière-droit de la semi-remorque, au niveau du dernier essieu, enfonçant le châssis et détruisant une partie de l'arrière-droit du pont mobile. Le tracteur routier est alors à quelques mètres au-delà du PN. La cabine du TGV est écrasée et le conducteur du train est tué.

Enfin, le BEA-TT étudiera la conception de la cabine du TGV au regard de son comportement en cas de choc frontal. Il analysera également les consignes données aux conducteurs de train, de manière générale, et aux conducteurs de TGV en particulier, en situation de collision imminente, afin de préserver leur intégrité physique.

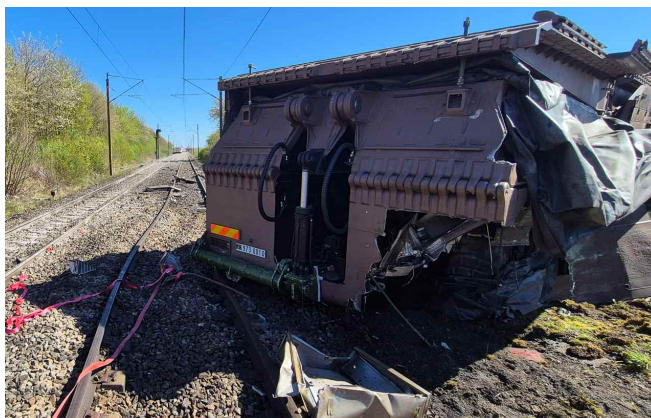
**Pont mobile
immobilisé en
partie sur la voie
fermée**
photo BEA-TT

Le choc provoque la rotation d'environ 90° de la semi-remorque dans le sens horaire et concomitamment le recul du tracteur routier sur quelques mètres. Le pont mobile, attaché *a priori* par des chaînes, se désolidarise de la semi-remorque et ripe sur le sol pour s'immobiliser en partie dans la propriété d'un riverain.
