**Collision mortelle entre deux véhicules légers
 dont un à contresens sur l'A28
 survenue le 10 novembre 2025 sur la commune de Parçay-Meslay (37)**

Fiche de présentation

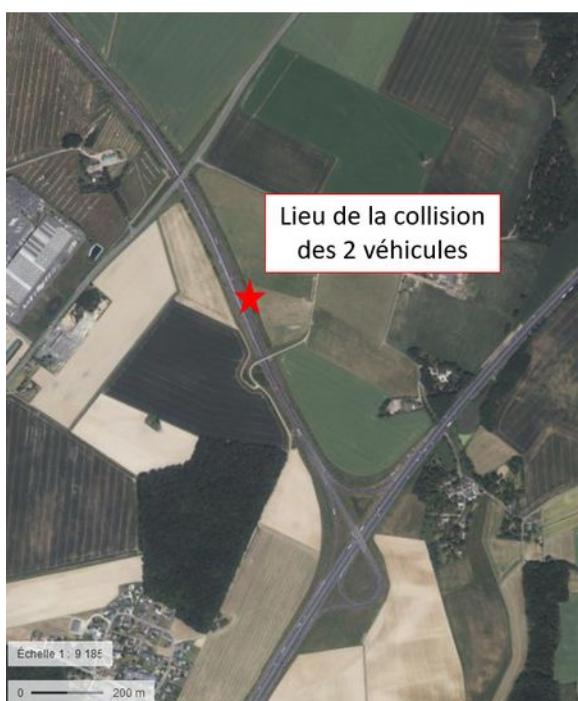
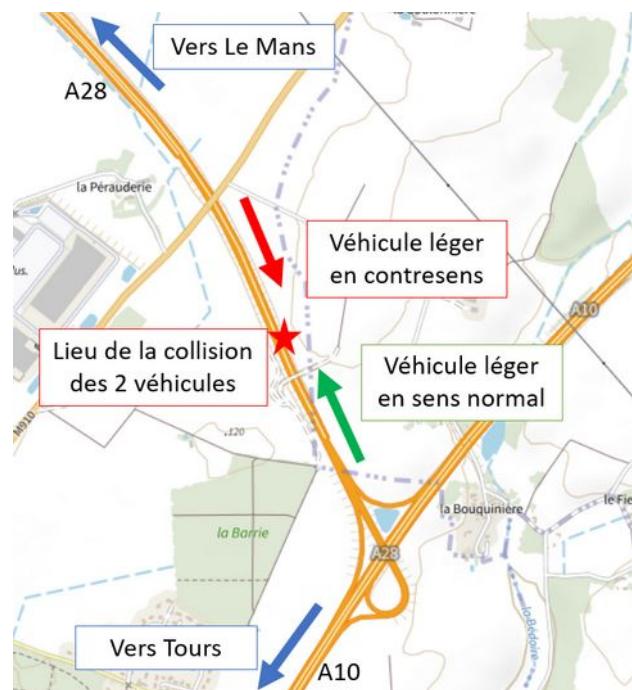
Vue aérienne des abords du lieu de la collision et Schéma de l'événement.
