Rapport d'enquête technique  
sur l'accident d'autocar survenu le 22 juillet 2007  
sur la RN85 à Notre-Dame-de-Mésage (38)

Le 13 mars 2009

Affaire n°BEATT-2007-010

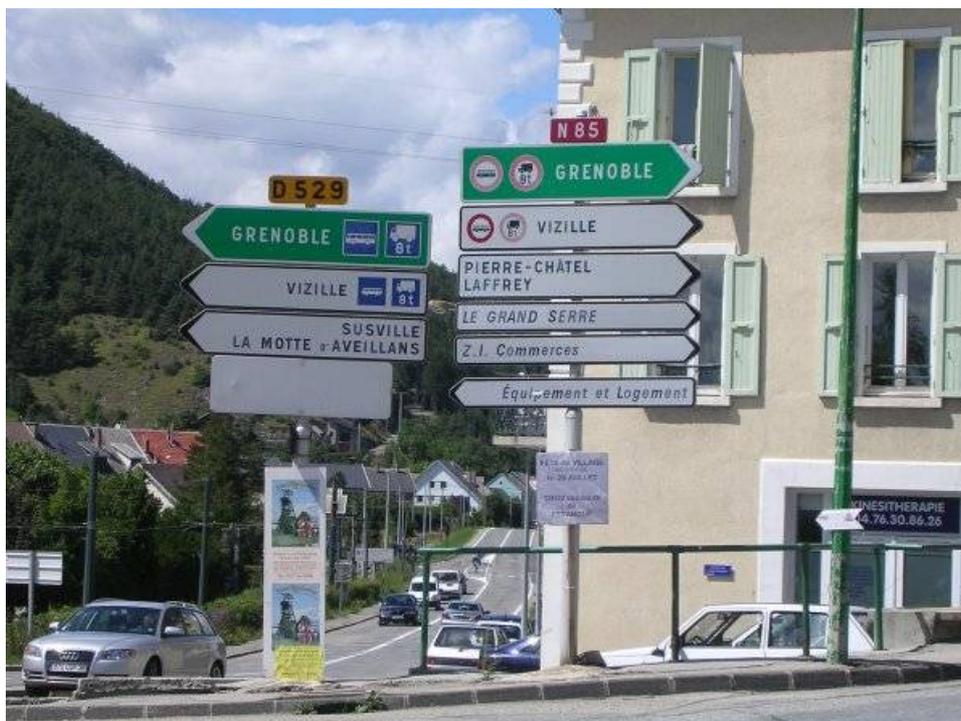
**Fig. 1 : Panneaux de signalisation renvoyant les véhicules lourds se rendant à Vizille et Grenoble, sur la RD 529**

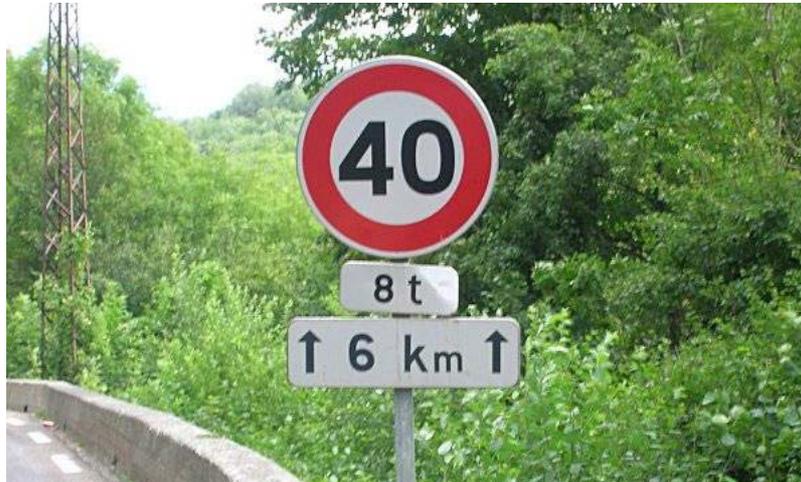
La première annonce est faite quelques centaines de mètres après le début de la descente par un panneau de prescription de type B14. Il est à noter qu'elle ne vise pas les véhicules de transport en commun de moins de huit tonnes :

**Fig. 4 : Annonce de la limitation de vitesse à 40 km/h pour les véhicules lourds**

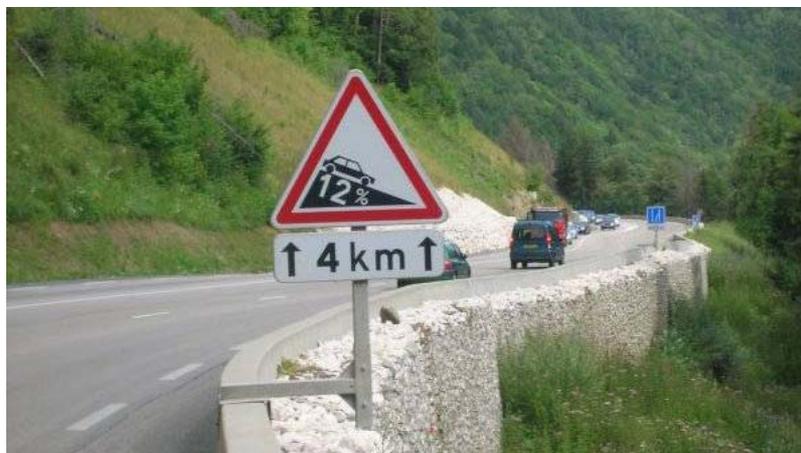
La forte pente (passage de plus de 12%) est signalée au total six fois par des panneaux de danger de type A16.

**Fig.5 : Annonce du danger et des caractéristiques de la descente**

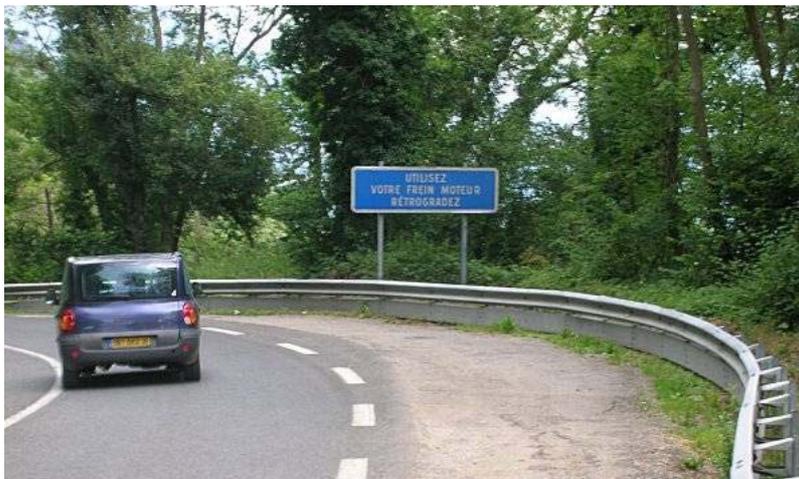
La nécessité d'utiliser le frein moteur est annoncée une fois dans le premier virage, en français uniquement.

**Fig.6 : Obligation d'utiliser le frein moteur**

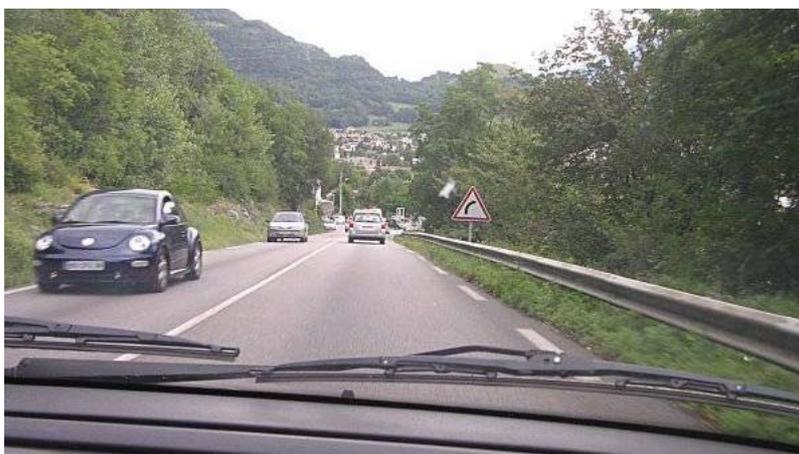
Le virage de l'accident est signalé 150 mètres avant, par un panneau de danger de type A1a.

**Fig.7 : Annonce du virage donnant accès au pont sur la Romanche**

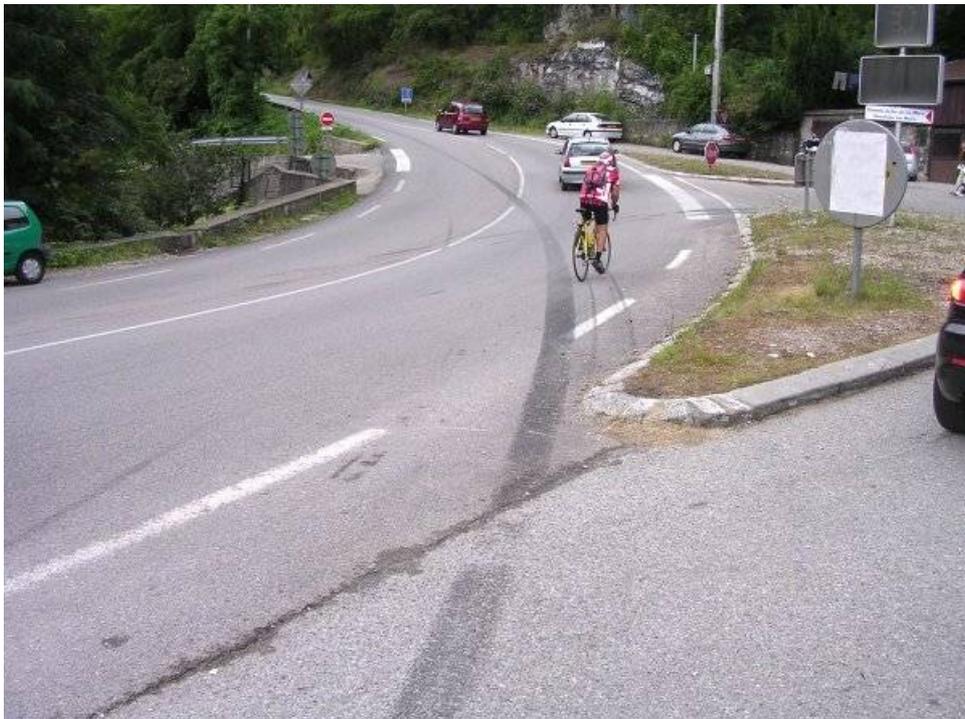
**Photo n°6** : Virage d'accès au lieu de l'accident, vue à contresens depuis le muret du pont.
