Rapport d'enquête technique sur l'accident d'autocar survenu le 8 août 2007 sur l'autoroute A16 à Ghyvelde (59)

**Bureau d'Enquêtes sur les Accidents
de Transport Terrestre**

Affaire n°BEATT-2007-012

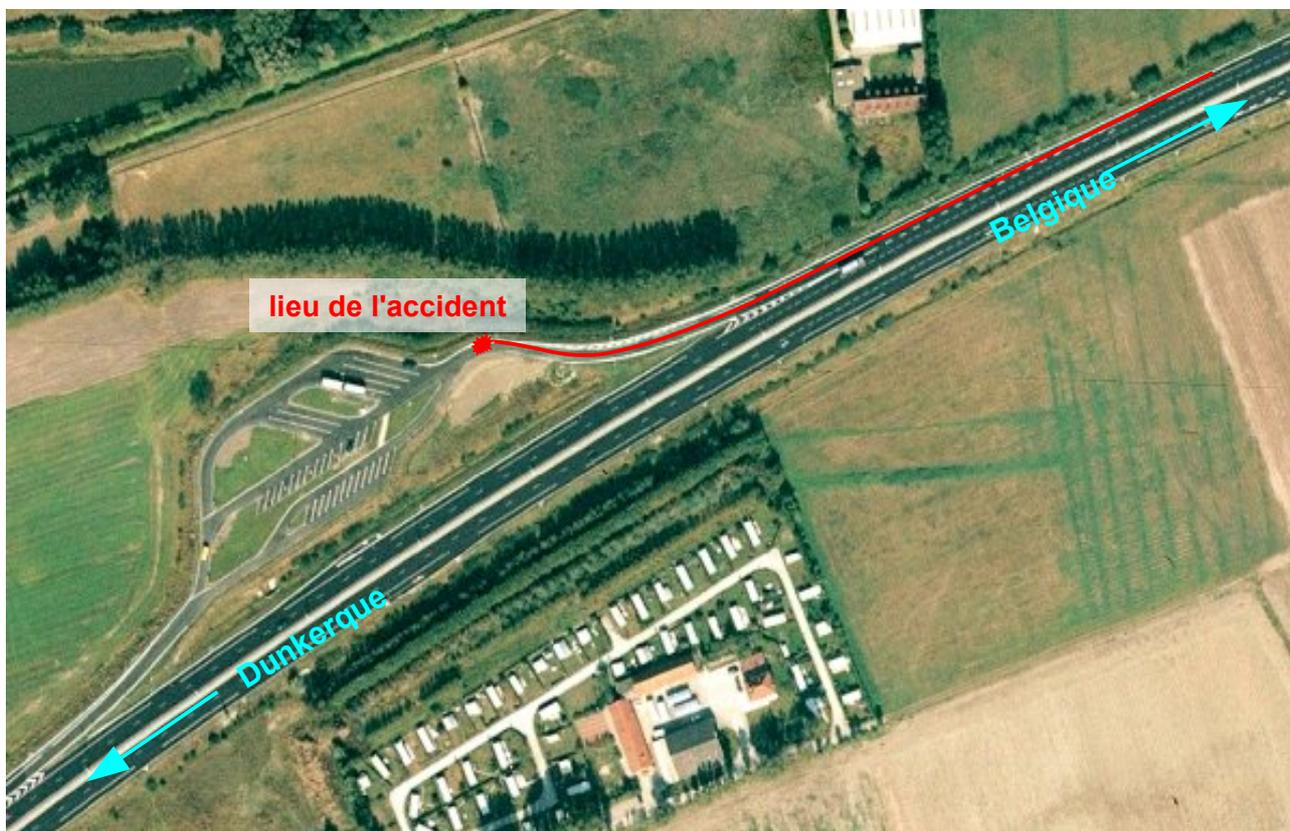
Fig. 1 : Vue aérienne de l'aire de repos des Moëres

Sans utilité particulière depuis la libéralisation des transports routiers intra-communautaires, le temps et le vandalisme ont privé cette aire d'éclairage et de sanitaires. Dans ces conditions, on peut s'interroger sur l'intérêt de maintenir son ouverture au public.

La signalisation d'accès est conforme aux normes et règles de l'art : pré-signalisation à 800 mètres et à 300 mètres, annonce de la sortie de l'autoroute au début de la voie d'accès et enfin, 200 mètres plus loin dans la seconde courbe à gauche, indication de parking.
