BEA-TT

*Rapport d'enquête technique
sur l'accident survenu le 14 juin 2007
entre un autocar et un ensemble de signalisation
sur l'autoroute A4 à Thillois (51)*

février 2009

Affaire n°BEATT-2007-011

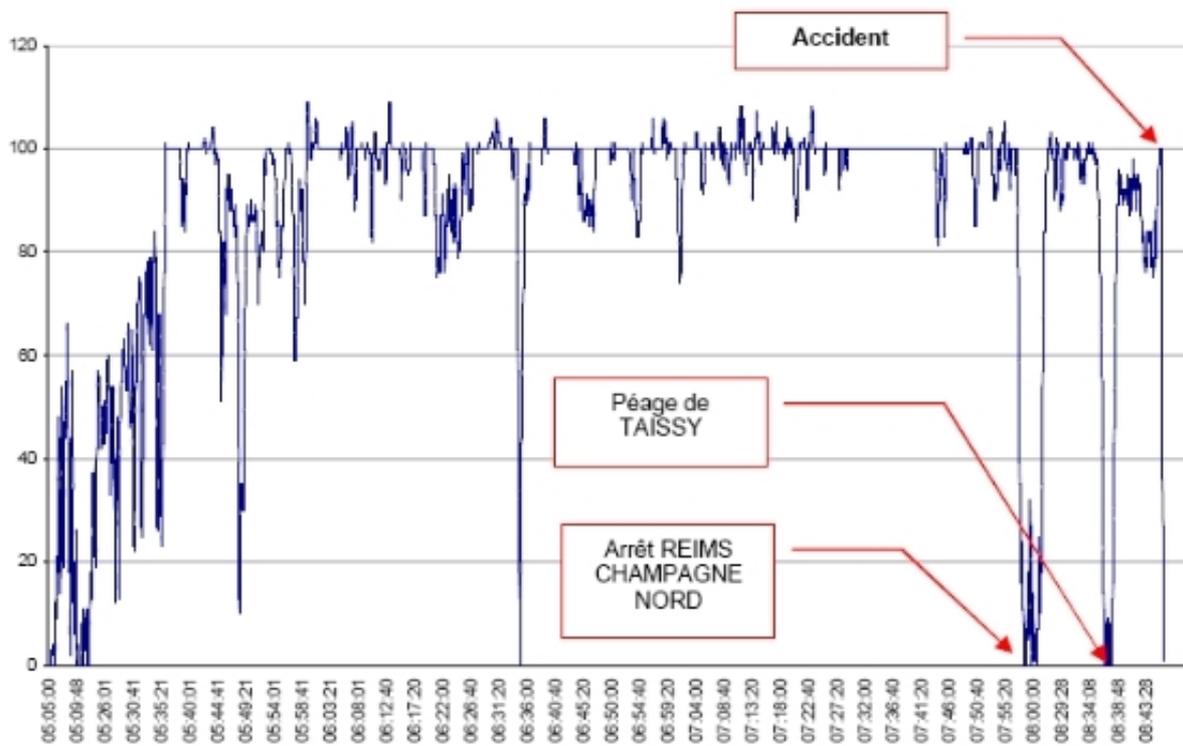
fig 8 : courbe vitesse/temps du 14/06/07

Les 18 dernières secondes d'enregistrement sont fournies ci-dessous sous forme de graphique.

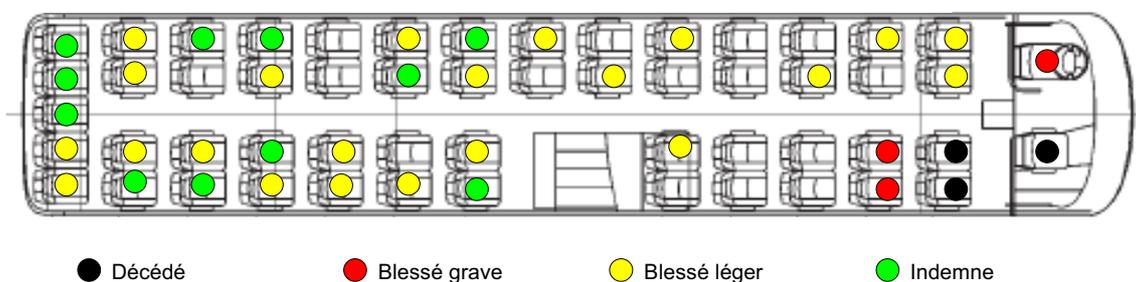
fig 10 : Bilan traumatologique

Le bilan définitif est de 3 personnes décédées, 3 blessés graves, 22 blessés légers et 11 indemnes, réparties comme suit :

Seul le passager situé à la place du guide a été éjecté.

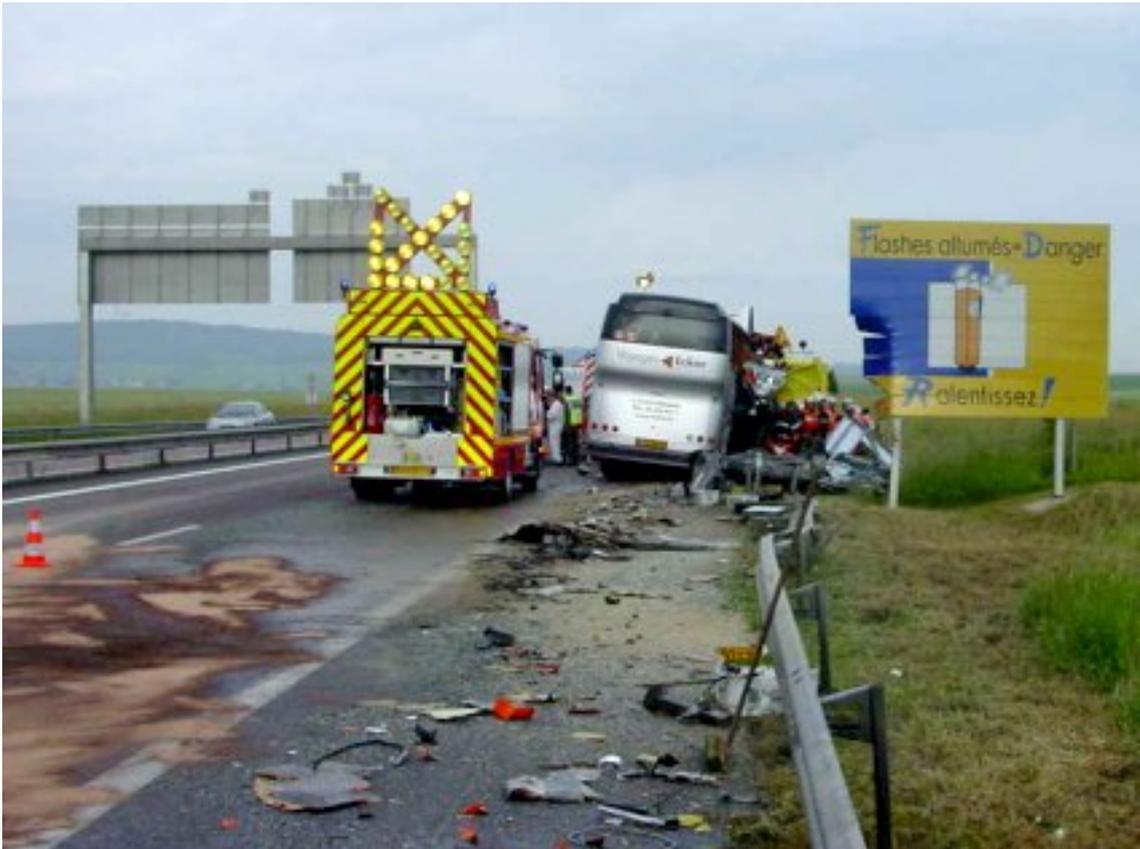
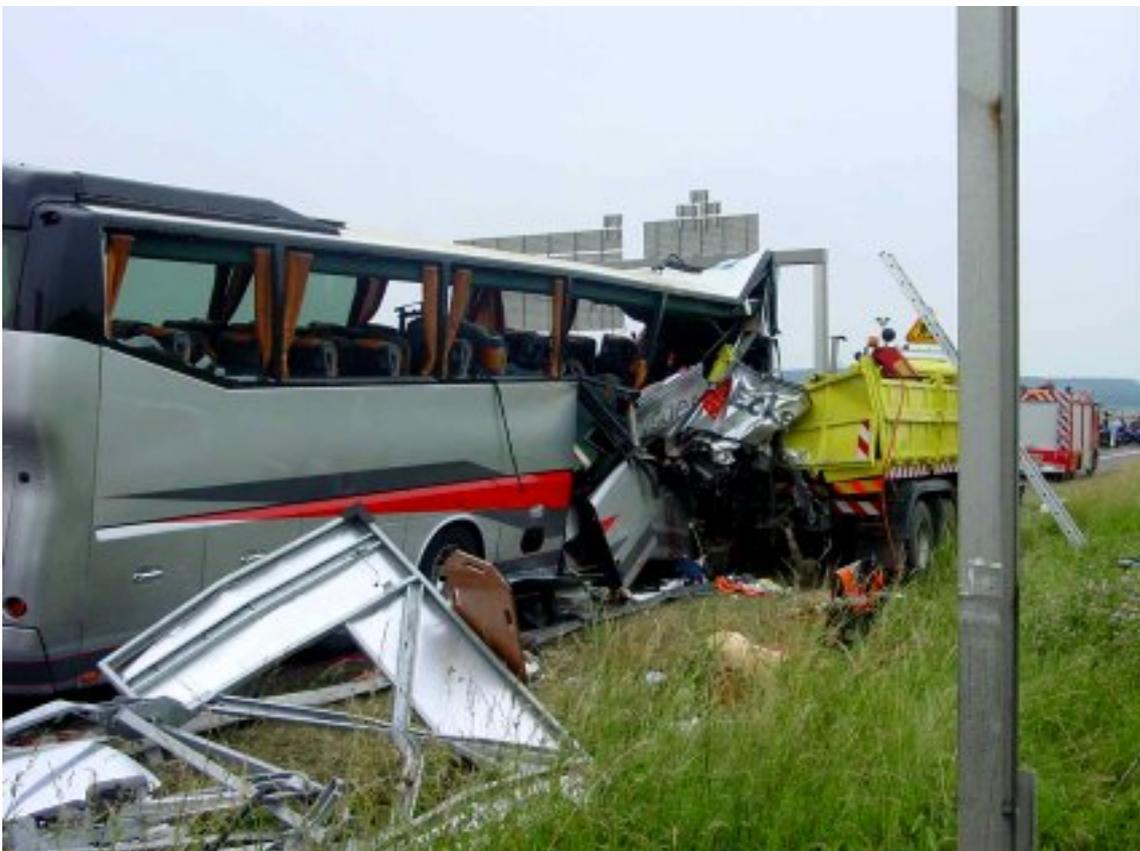
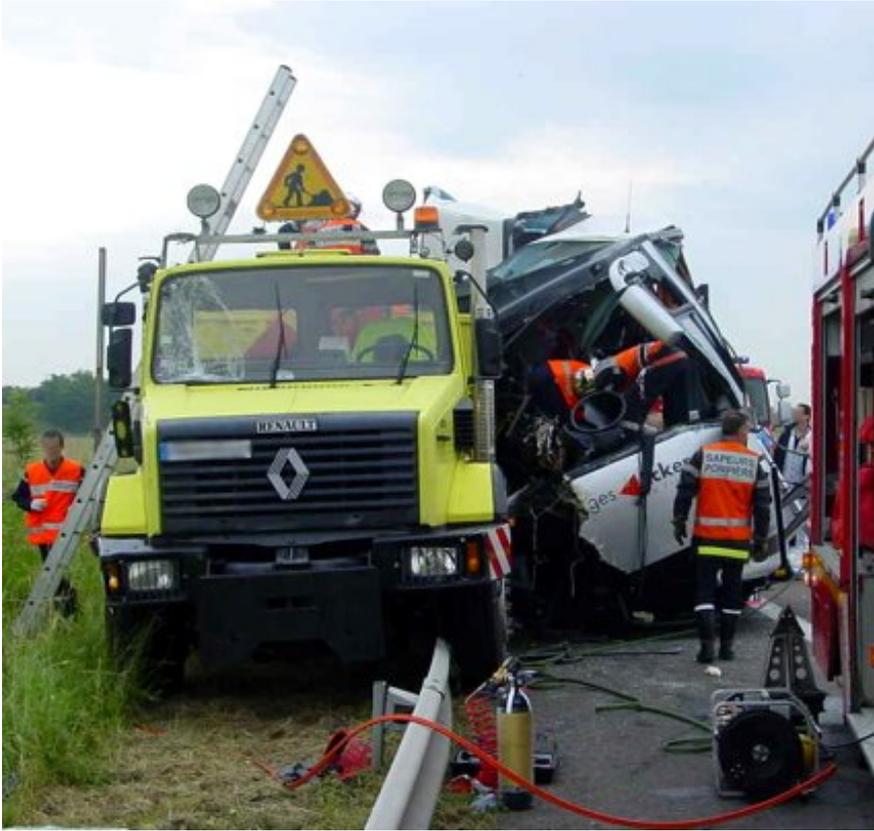
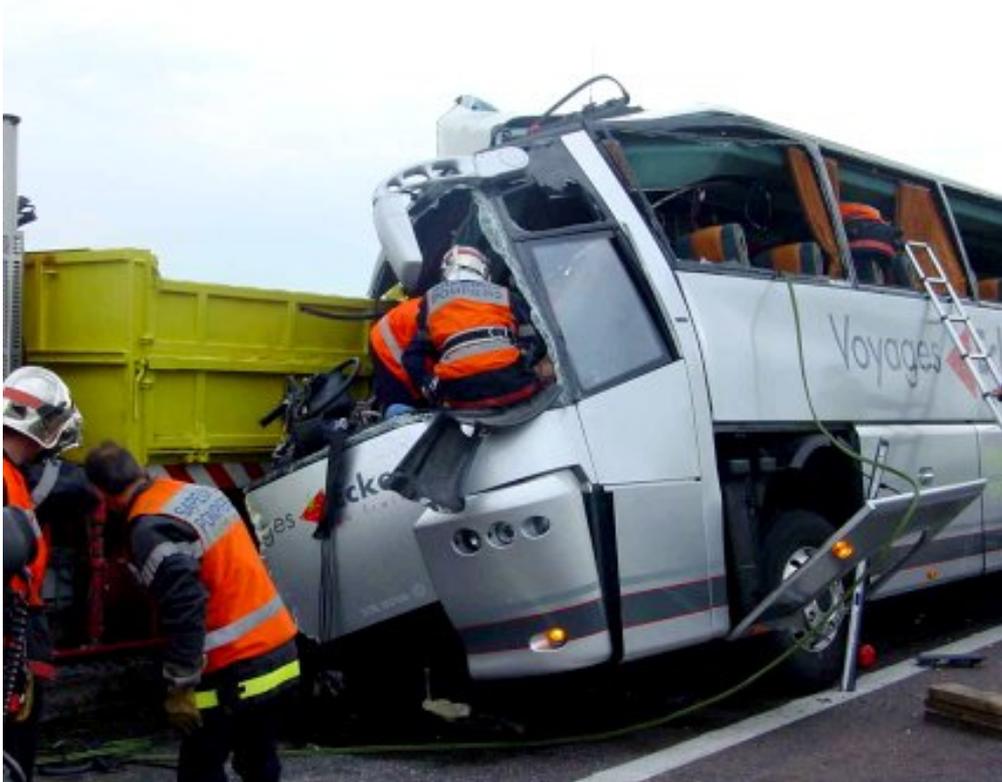
Annexe 5 : Photographies

FLR détruite
