# BEA-TT

*Rapport d'enquête technique  
sur la collision entre un TER et un autocar  
survenue le 2 juin 2008  
au passage à niveau n°68 à Allinges (74)*

*février 2010*

Affaire n°BEATT-2008-13

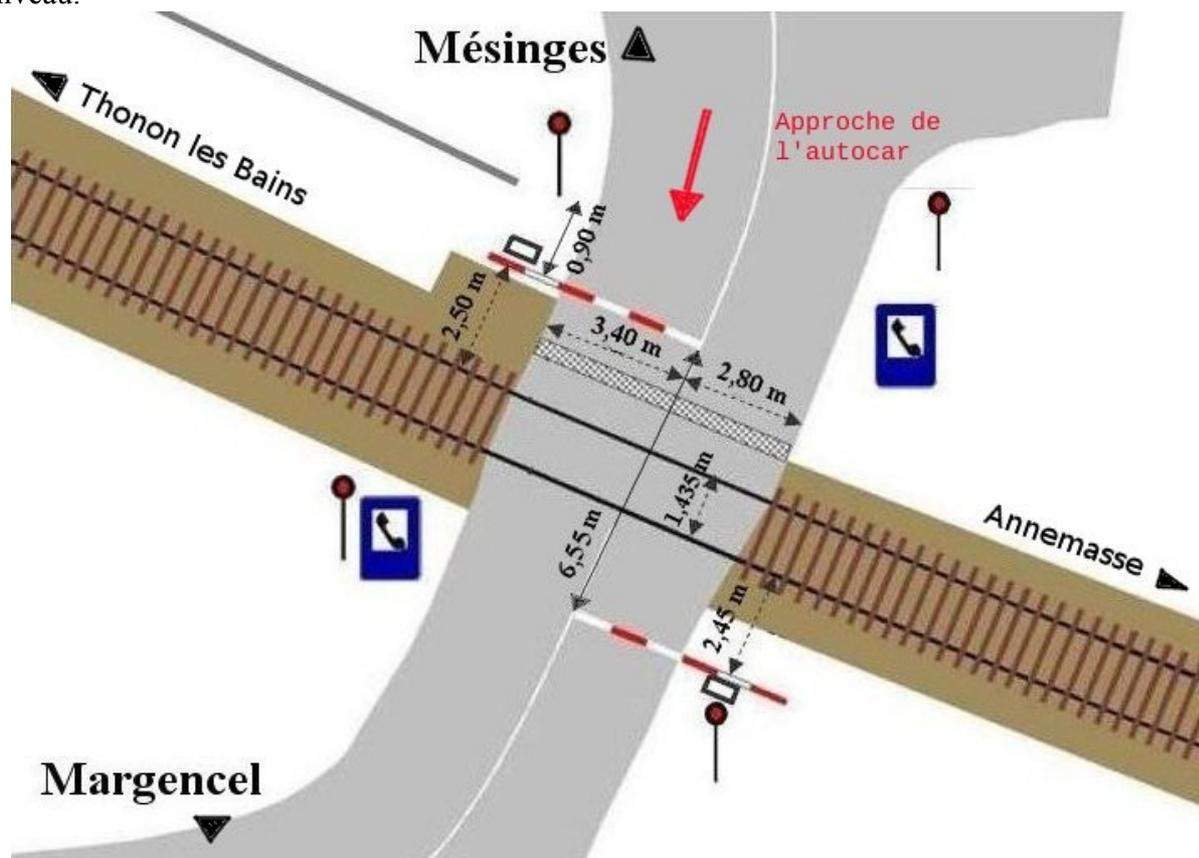
Fig 3 : Schéma du passage à niveau

Ce PN est un passage à niveau à fonctionnement automatique comportant deux demi-barrières (SAL\* 2). Les demi-barrières contrôlent l'entrée des véhicules sur le PN mais ne gênent pas leur sortie, à condition qu'ils se maintiennent dans la moitié droite de la chaussée. En outre, ces barrières sont conçues pour être facilement brisées par un véhicule, en cas de situation d'urgence le nécessitant.

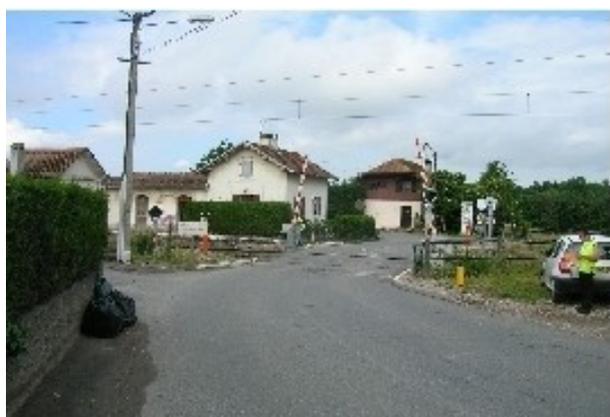
**Fig 4 : Approche côté Mésinges**

Juste avant le PN en venant de Mésinges (sens de circulation de l'autocar), la route amorce un virage prononcé dont le rayon descend progressivement jusqu'à un minimum de 26,00 m ; le passage sur la voie ferrée proprement dite s'effectue perpendiculairement aux rails.

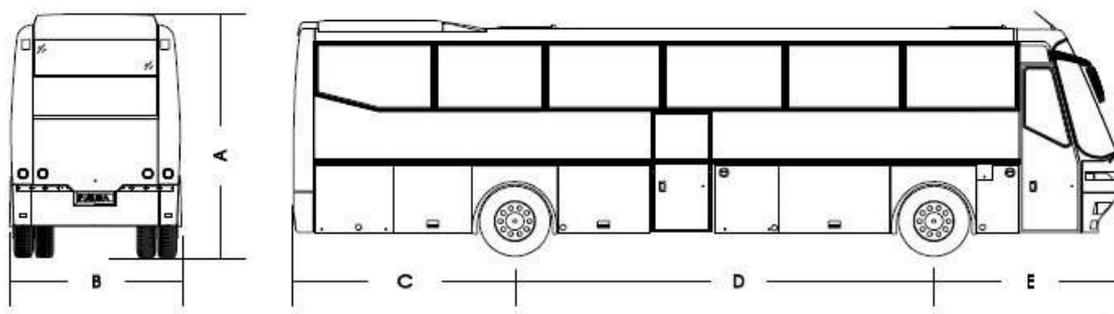
**Fig 9 : Autocar**

- Le calculateur de gestion moteur avait mémorisé un défaut d'injection apparu de manière sporadique dans la période précédent l'accident. Ce défaut, affectant l'injecteur pilote, était survenu à très bas régime de rotation (448 t/mn) et entraînait un fonctionnement de l'injection en « mode dégradé ». Pour le conducteur, cela se traduisait par une perte de puissance significative. Il n'a pas pu être établi si ce défaut s'était produit dans les instants ayant précédé la collision et l'hypothèse d'un bug du calculateur n'est pas à écarter. Il ne peut toutefois être exclu une survenance du défaut alors que l'autocar aurait circulé en sous-régime durant les instants qui ont précédé l'accident.

- Des déficiences de l'autocar, antérieures à l'accident, ont été constatées : usure très prononcée au niveau de la boîte de vitesses de nature à entraîner des difficultés de passage de vitesses et existence de défauts sporadiques d'injection de nature à occasionner, par moments, des pertes de puissance du moteur.
- Les deux demi-barrières du PN ont touché le pavillon de l'autocar pendant sa traversée.
- Les roues de l'autocar étaient braquées à droite et il était très vraisemblablement venu se bloquer contre une bordure un peu avant le choc.
- Le moteur avait calé et le chauffeur essayait vraisemblablement de le redémarrer au moment du choc.

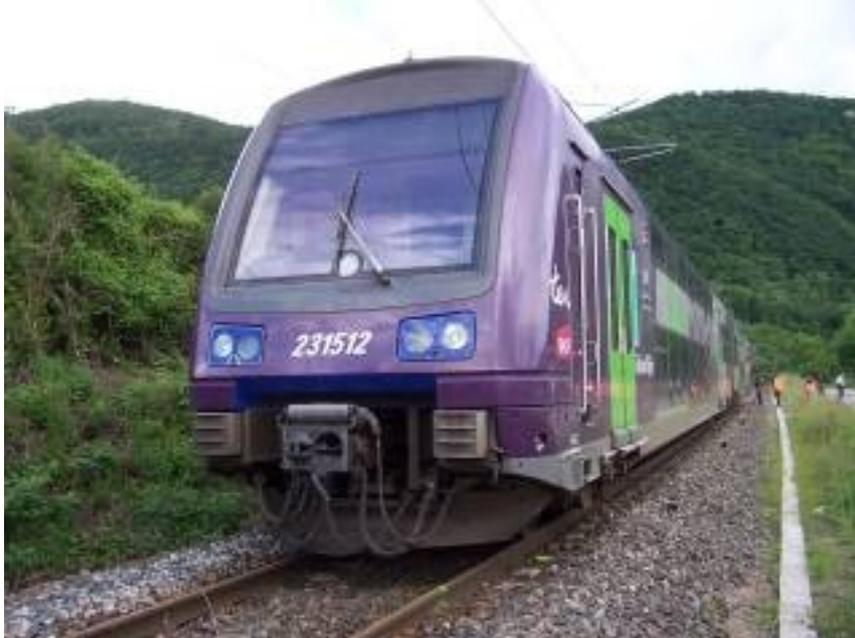
**Fig 12 : TER vu de l'arrière**

- Automotrice Z 23512 :
  - choc face cabine ayant pour conséquences l'anneau d'attelage endommagé et la vitre frontale cassée ;
  - tôles sous caisse tordues en bout de rame ;
  - robinet Conduite Générale tordu ;
  - corne de guidage de l'attelage Scharfenberg tordue, tête d'attelage et coupleur électrique endommagés, fuite à la conduite principale.
- Remorque ZR 231512 :
  - étrave cassée ;
  - baie latérale cassée.

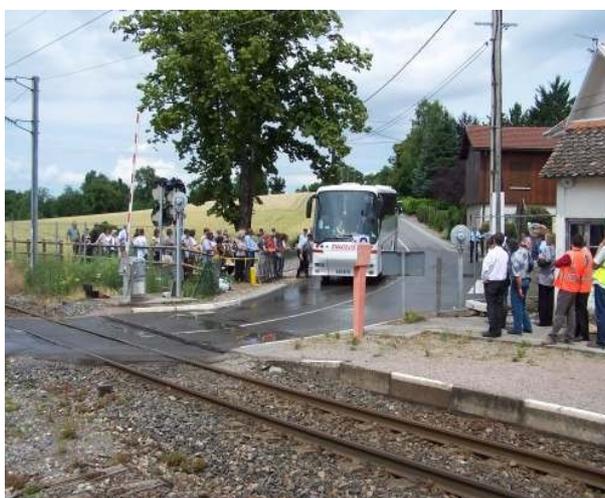
La durée d'encombrement du passage à niveau, entre l'engagement de l'avant de l'autocar et le dégagement de son arrière, a été au minimum de 10 secondes.

**Fig 14 :** Arrivée de l'autocar venant de Mésinges

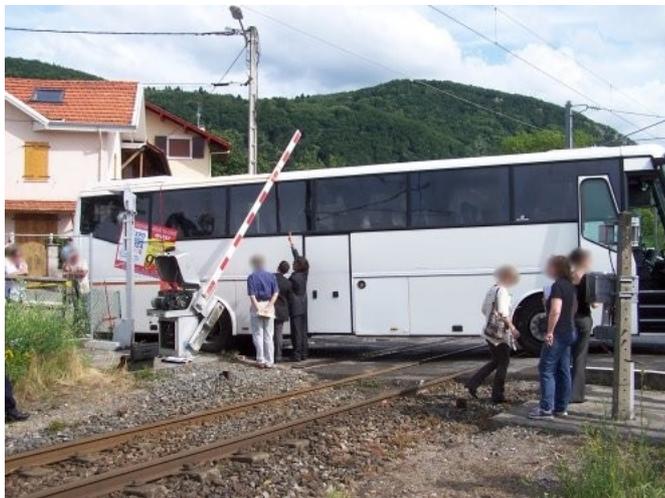
**Fig 16 : Contact barrière droite**

Après ce deuxième contact, l'autocar continue à avancer en glissant sous les deux barrières.

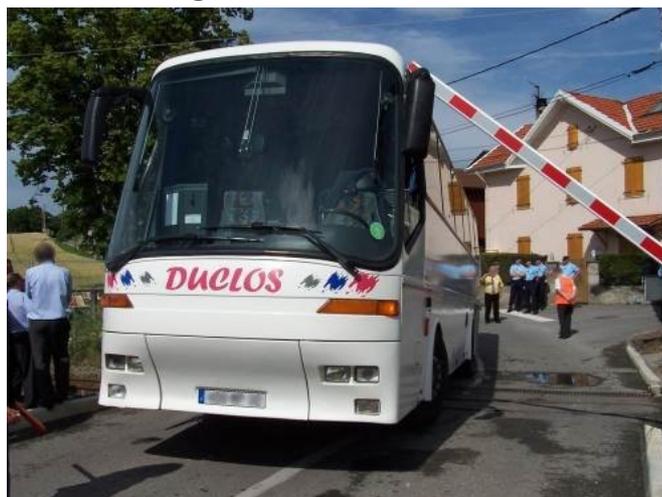
**Fig 17 : Contact barrière gauche**

Au moment du contact avec la barrière de gauche, l'arrière de l'autocar touche la chaussée.

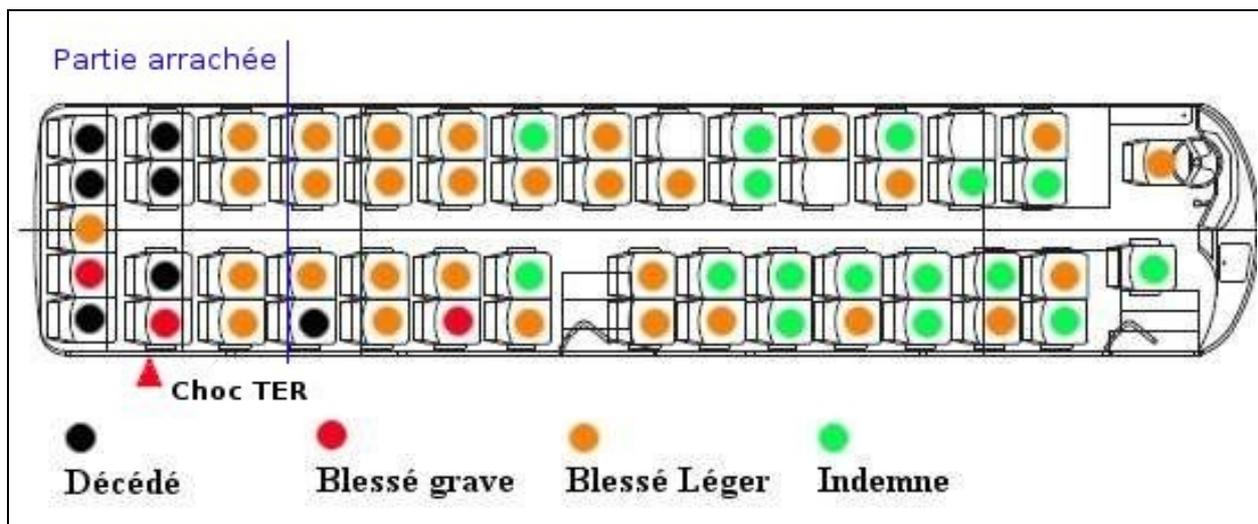
Fig 22 : Bilan traumatologique

Au moment du choc, la plupart des passagers, enfants et professeurs accompagnants, étaient debout dans le couloir en train de se diriger vers l'avant de l'autocar, mais ceux des dernières rangées n'ont pas pu avancer suffisamment.
