BEA-TT

*Rapport d'enquête technique
sur la sortie de route d'un autocar
survenue le 2 septembre 2012
sur l'autoroute A8
à Vidauban (83)*

novembre 2014

Affaire n° BEATT-2012-011

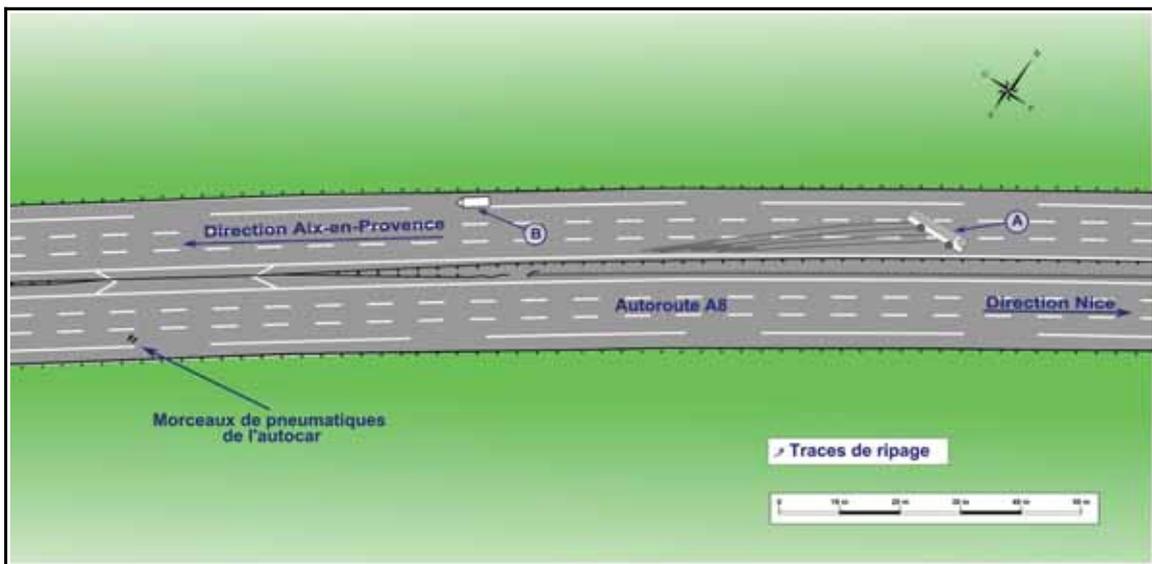
L'autocar (A) est couché en travers de la chaussée nord de l'autoroute A8 dont il engage les trois voies de circulation.

La voiture (B) est immobilisée sur la bande d'arrêt d'urgence de cette chaussée à environ 80 m de l'autocar.

Figure 6 : Position des véhicules à l'arrivée des secours

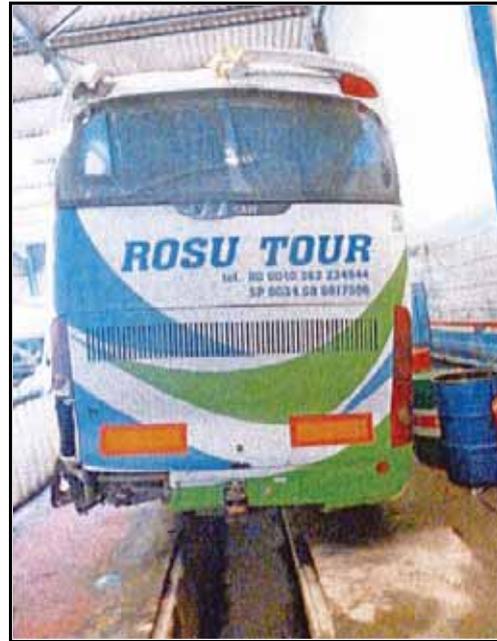
Figure 11 : Vue de la face arrière de l'autocar (A) accidenté

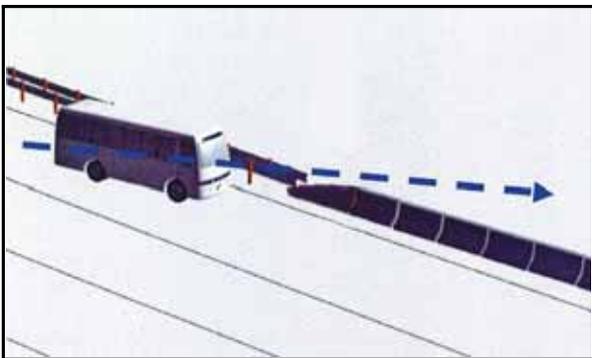
En détresse, l'autocar se déporte vers la gauche, heurte les glissières de sécurité métalliques implantées sur le terre-plein central de l'autoroute et les écrase sur une quinzaine de mètres au niveau de leur jonction avec le début biseauté de la glissière en béton adhérent qui les prolonge.

Figure 31 : L'autocar (A) se déporte sur la gauche et écrase les glissières métalliques sur une quinzaine de mètres

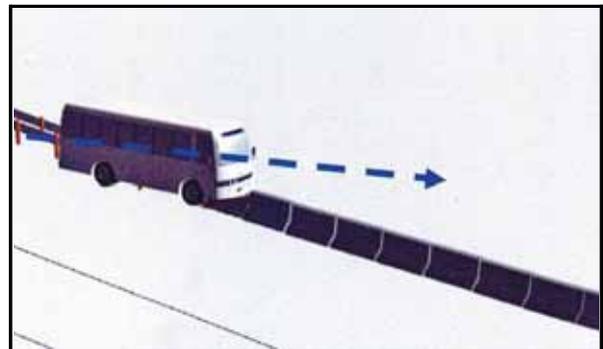
Figure 30 : L'autocar (A) se présente frontalement sur l'extrémité biseautée de la glissière en béton qui fait office de tremplin

L'autocar monte frontalement sur cette extrémité biseautée. Elle fait office de tremplin et il est projeté sur les voies de circulation de la chaussée de sens opposé. Il bascule progressivement sur la gauche et parcourt environ une dizaine de mètres dans cette position avant de se coucher sur son flanc gauche.

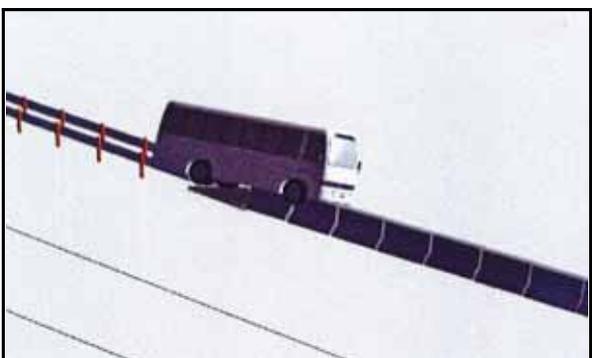
Figure 32 : L'autocar (A) se soulève, décolle et bascule progressivement sur sa gauche

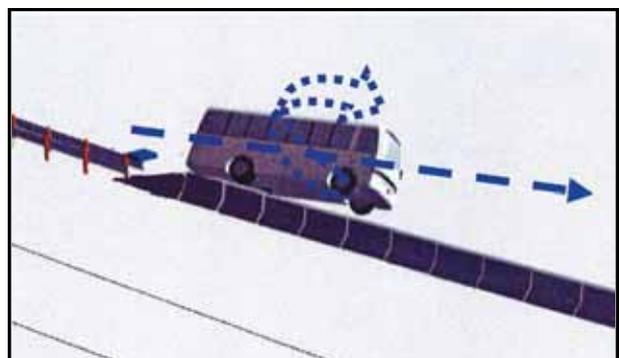
Figure 33 : L'autocar parcourt ainsi une dizaine de mètres avant de se coucher sur son flanc gauche

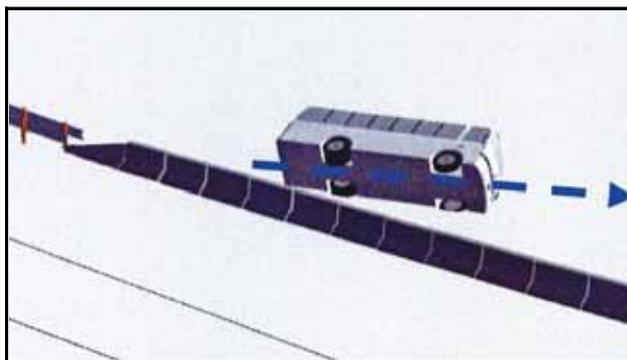
Il ripe ensuite sur la chaussée précitée sur une soixantaine de mètres avant de s'immobiliser en travers de ses trois voies de circulation, qu'il obstrue.

Figure 34 : Couché sur le flanc gauche, l'autocar (A) glisse sur une soixantaine de mètres avant de s'immobiliser
