**BEA-TT**

*Rapport d'enquête technique  
sur le déraillement de wagons  
de matières dangereuses  
survenu le 22 mai 2010  
à Neufchâteau (88)*

*Janvier 2012*

Affaire n° BEATT-2010-008

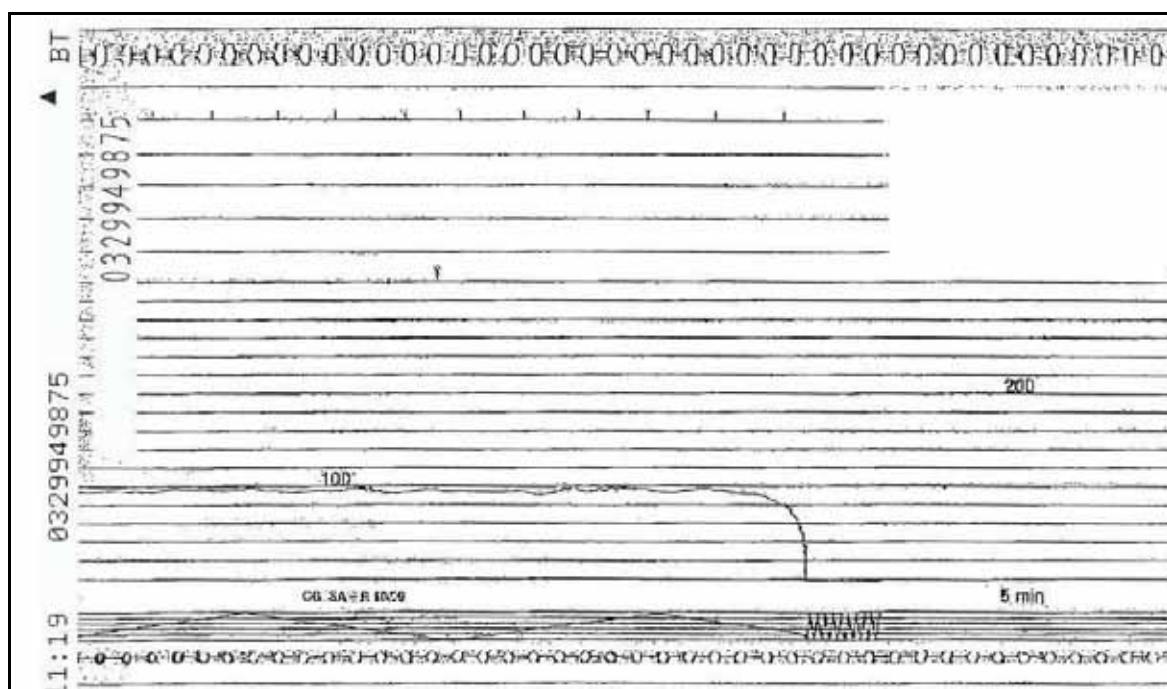
Figure 5 : Extrait de la bande graphique du train 58701

L'extrait ci-dessus montre que la vitesse maximale de 100 km/h, correspondant à la catégorie du train, est respectée. L'aspect légèrement fluctuant de la vitesse témoigne du fait que le conducteur n'utilise pas le système de vitesse imposée (VI), ce qui est conforme aux préconisations concernant les trains de marchandises.
