Décembre 2006

**Bureau d'Enquêtes sur les Accidents
de Transport Terrestre**

Affaire n°BEATT-2005-007

**Rapport d'enquête technique sur la collision survenue le 9 juin
2005 au passage à niveau 83 à Saint Laurent Blangy (62)**

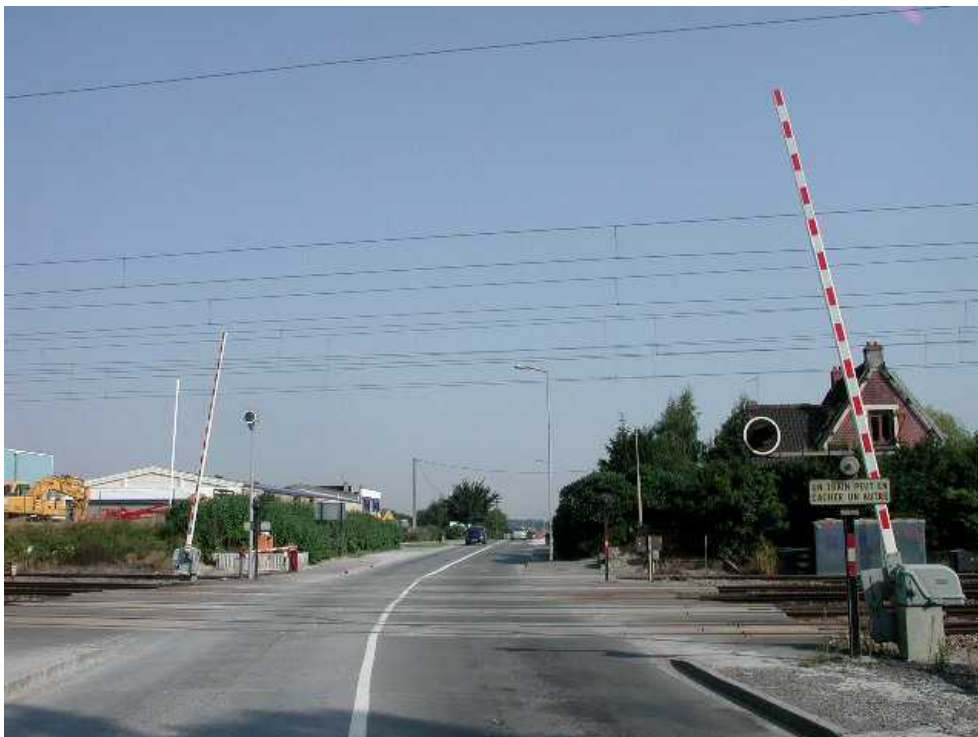
Le PN83

- ceux liés aux infrastructures et à leur exploitation. La situation de ce PN, avec un trafic ferroviaire de 200 trains par jour et un trafic routier moyen de 10 000 véhicules/jour, dont 15% de poids lourds, est particulièrement préoccupante. Il y a là un facteur de risque permanent qu'il convient de traiter dans les meilleurs délais,
- ceux liés au poids lourd? à sa conduite et au transport de matières dangereuses. La rupture de la liaison pneumatique de freinage de la remorque, dans les conditions où elle s'est produite et sans cause extérieure, reste inexplicite et conduit à rappeler l'attention particulière avec laquelle doit être entretenu un véhicule destiné au transport des matières dangereuses. Enfin une réaction d'alerte plus précoce du chauffeur aurait peut-être pu éviter la collision.
