Le 2 novembre 2006

**Bureau d'Enquêtes sur les Accidents
de Transport Terrestre**

Affaire n°BEATT-2006-003

**Rapport d'enquête technique sur le déraillement du train 5941
survenu le 25 février 2006 à Saint-Flour (15)**

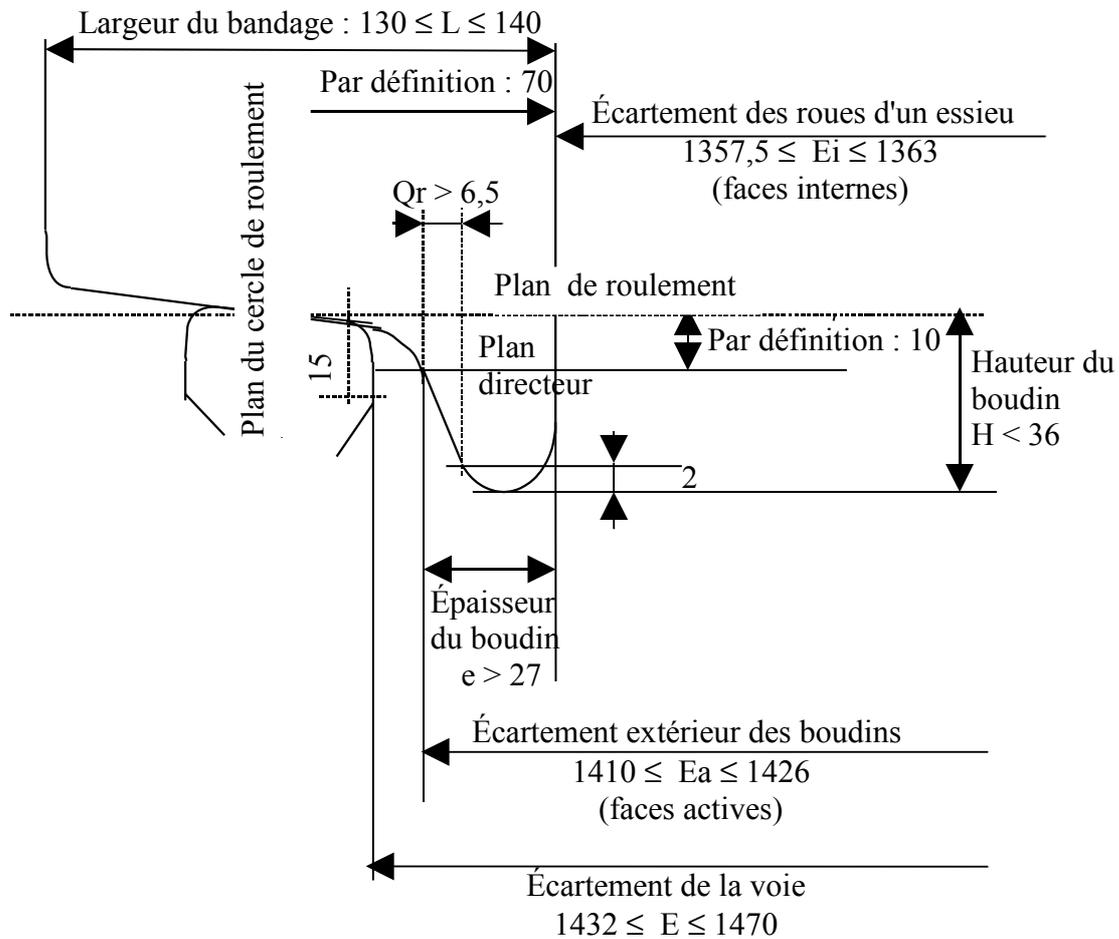
Cote et position de l'essieu sur le rail

Les cotes critiques des essieux sont incluses dans les fourchettes du référentiel. On peut donc affirmer que le matériel roulant est hors de cause dans cet événement et n'introduit aucun facteur aggravant de quelque nature que ce soit.

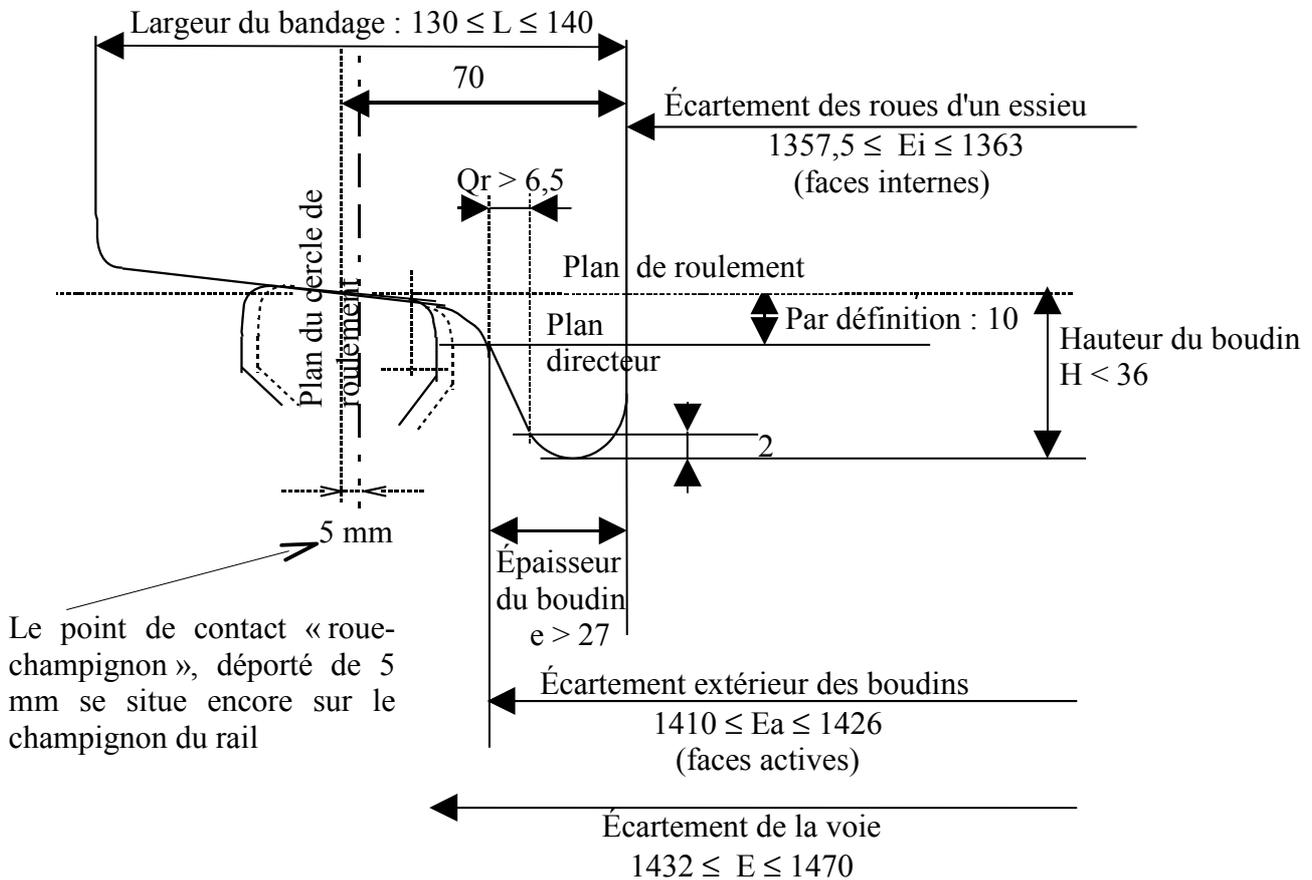
- lors de la circulation aller (train 5940), le diagramme suivant montre que les essieux du train, roulant sur la rupture de rail, ne rencontrent qu'un désaffleurement de 5 mm, qui ne rompt pas le contact « cercle de roulement » de l'essieu / champignon du rail :

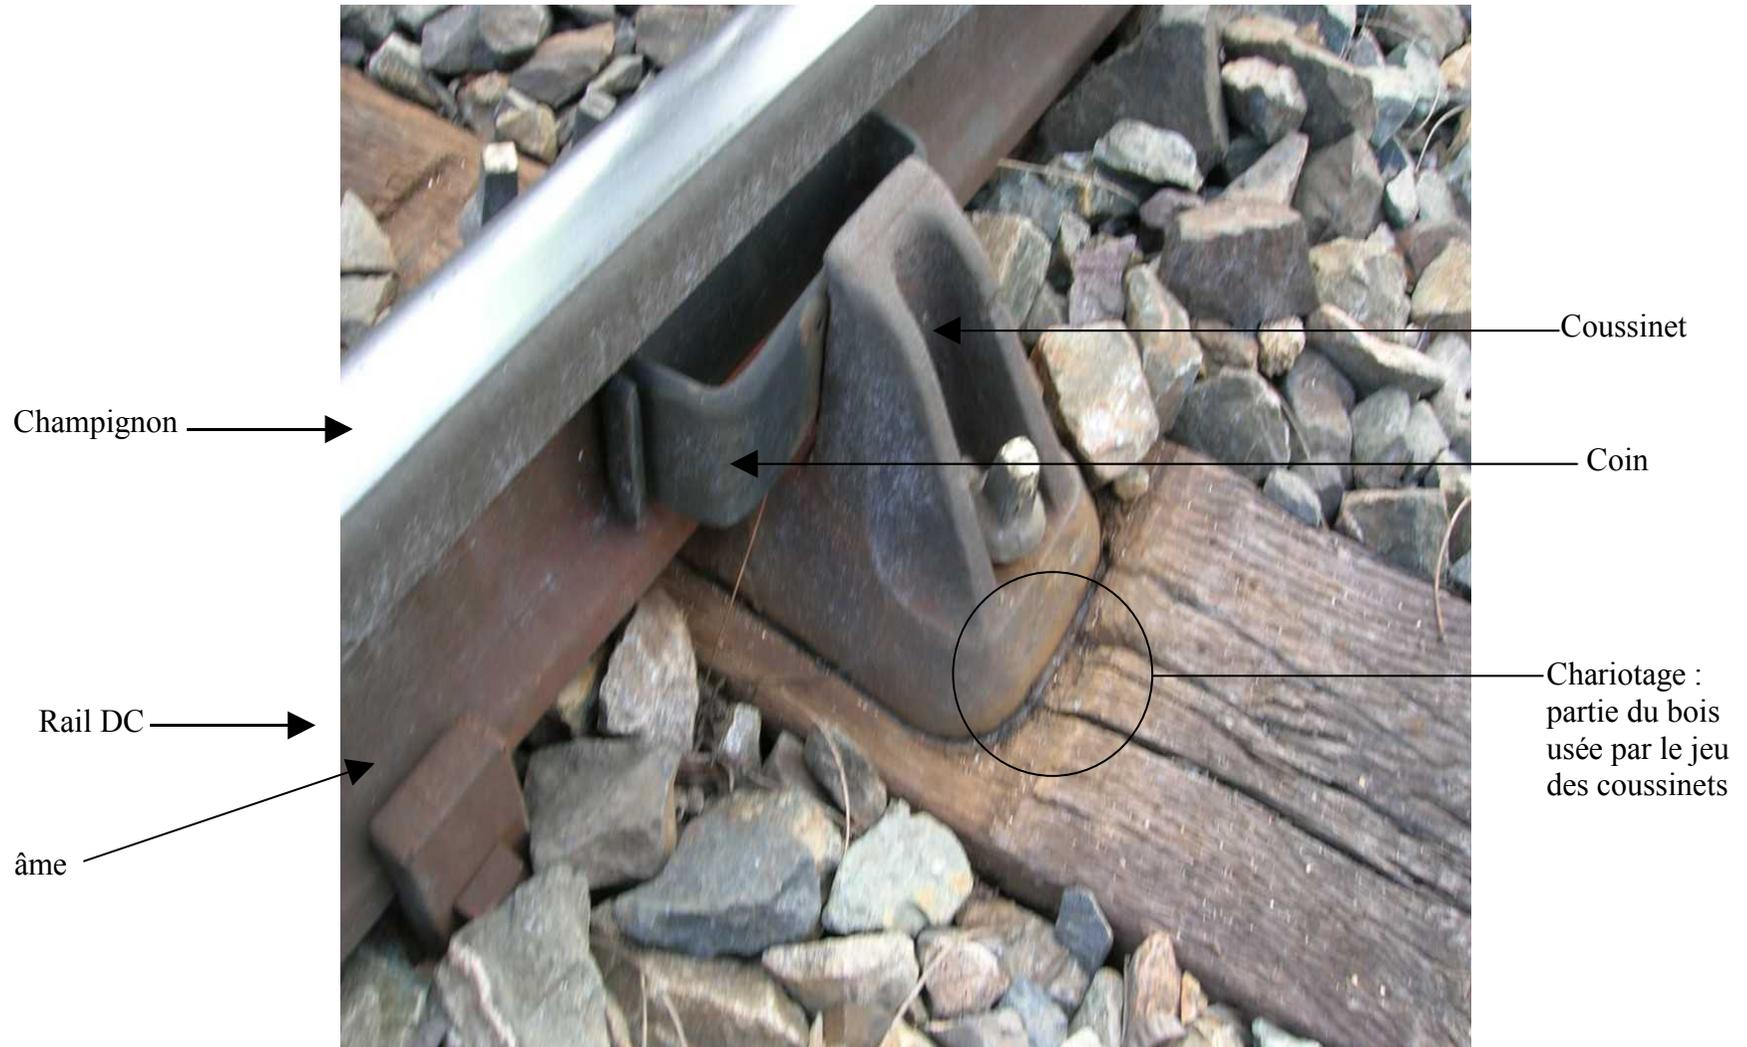
Annexe 5 : La voie à Saint Flour : rail DC, coussinets, patin, âme, champignon

- Coins. Le coinçage des rails est globalement maîtrisé. La chute d'un coin est souvent due à une rupture du coussinet ; la chute du coin permet de repérer les coussinets qui sont cassés.

- Géométrie. Le **sur écartement** est le défaut majeur qui se retrouve quasi-systématiquement à cause du mauvais état des traverses.
