Rapport d'enquête technique sur l'accident d'autocar survenu à Dardilly le 17 mai 2003

**Bureau d'Enquêtes sur les Accidents
de Transports Terrestres**

Affaire n°2003-0141-01

**Rapport d'enquête technique sur l'accident d'autocar
survenu à Dardilly le 17 mai 2003**

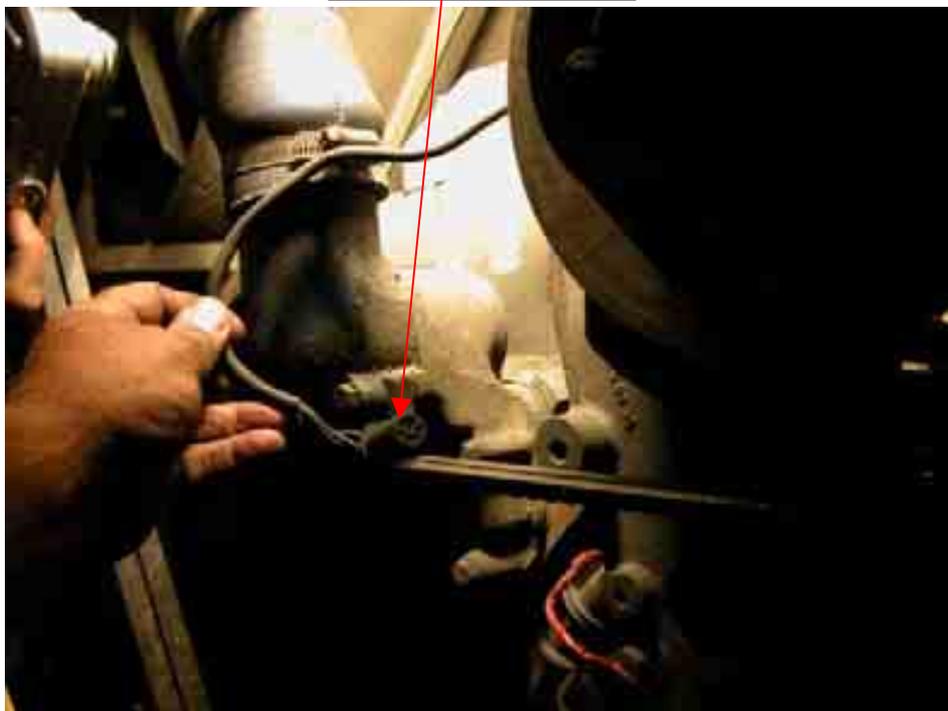
Figure D2

Prise du limiteur de
vitesse débranchée

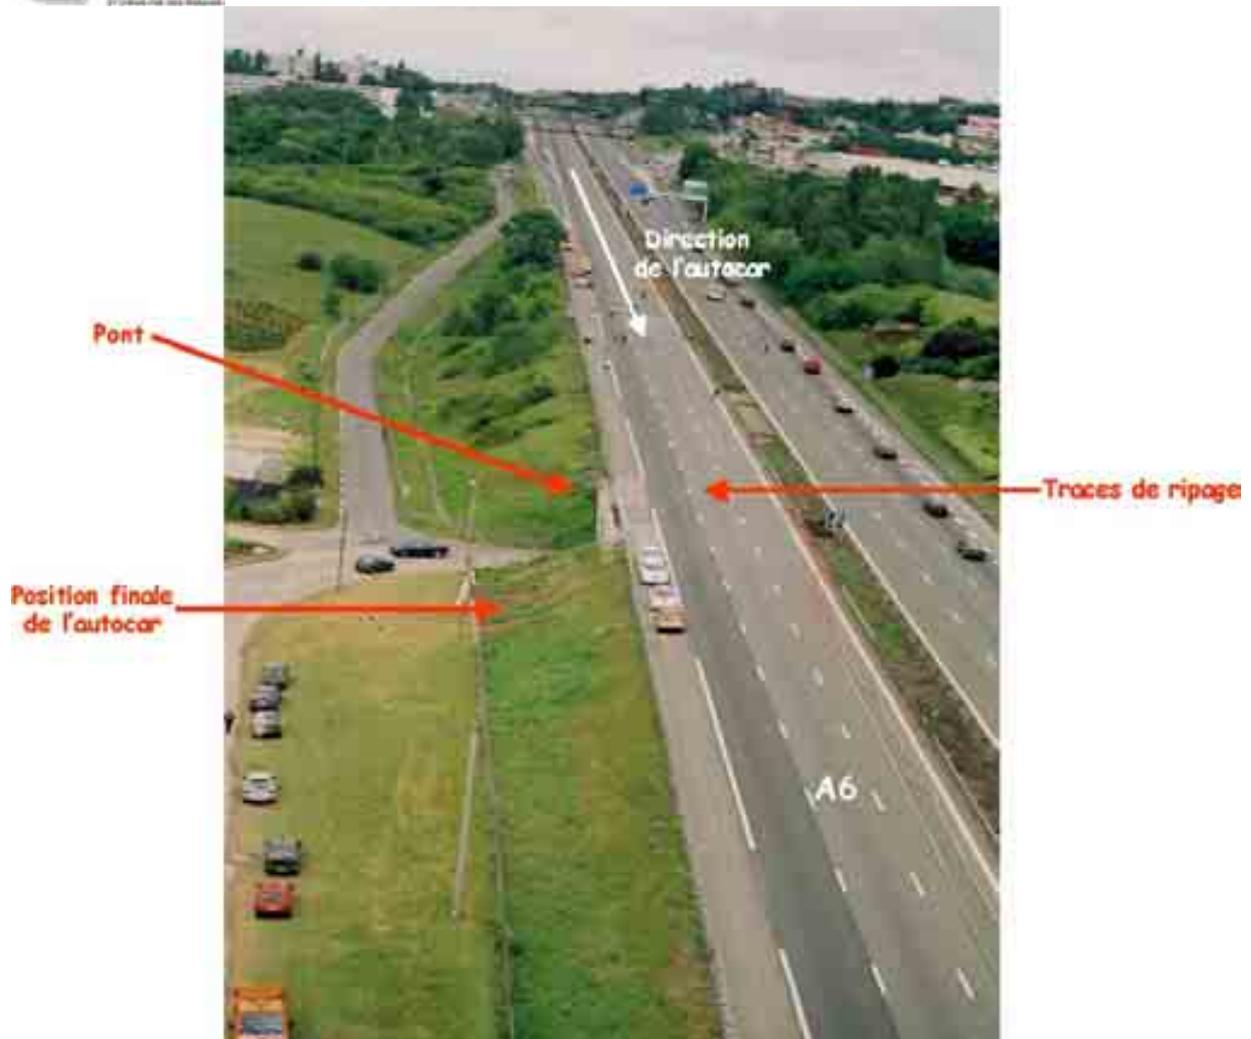
Figure 1 : Vue aérienne du site de l'accident.

Sur cette photographie du site de l'accident, nous retrouvons la portion rectiligne de l'autoroute A6, la trace de ripage de l'autocar, le pont et le talus au bas duquel le véhicule s'est immobilisé.

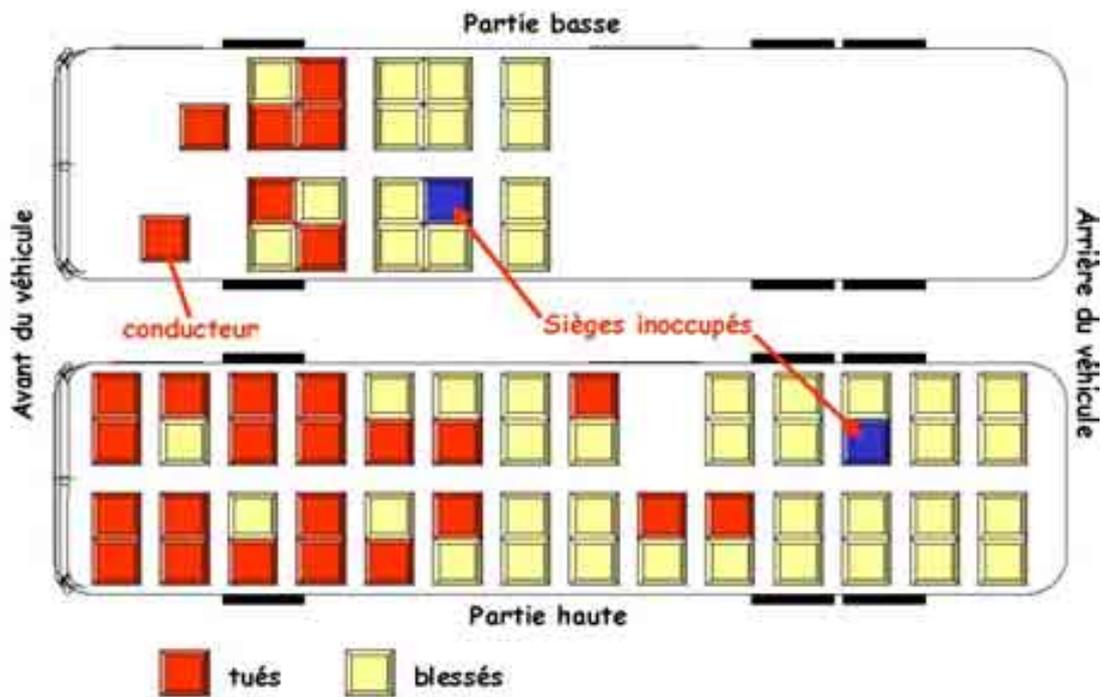
Les places des 28 occupants tués dans le car sont matérialisées en rouge donc les places les plus sombres, les places des 46 blessés toute gravité confondue sont matérialisées en jaune donc les places les plus claires (cf. Figure 8). Comme lors de l'ensemble des accidents impliquant un autocar à étage, le plus grand nombre de victimes se situent en partie haute avec 75% des tués et 70% des blessés. Après correction en fonction de la répartition des occupants entre la partie haute et la partie basse, nous retrouvons + 7% de tués en partie haute.

Figure 8 : Répartition des gravités chez les occupants dans l'autocar.

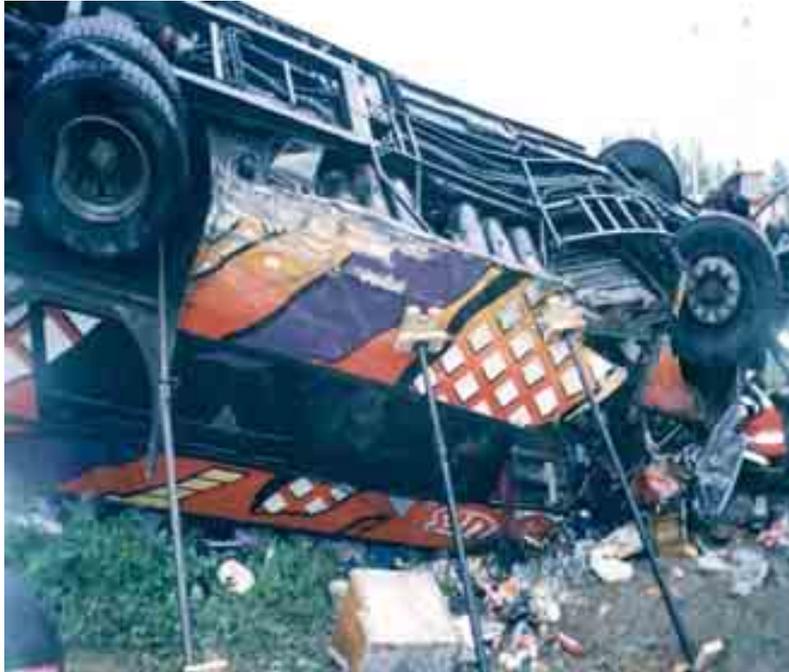
Figure 9 : Vue de l'autocar en position finale après l'arrivée des secours.

- ☑ N°1 : Pour les victimes en partie haute de l'autocar soit 21 tués et 32 blessés le mécanisme principal à l'origine des lésions est l'intrusion. Pour le plus grand nombre, l'intrusion du pavillon de l'autocar dans l'habitacle de la partie haute lors du retournement, est la cause principale du nombre et de la gravité des lésions. Comme l'indique la flèche n°1 l'écrasement du pavillon après retournement entraîne une intrusion de 540 mm.

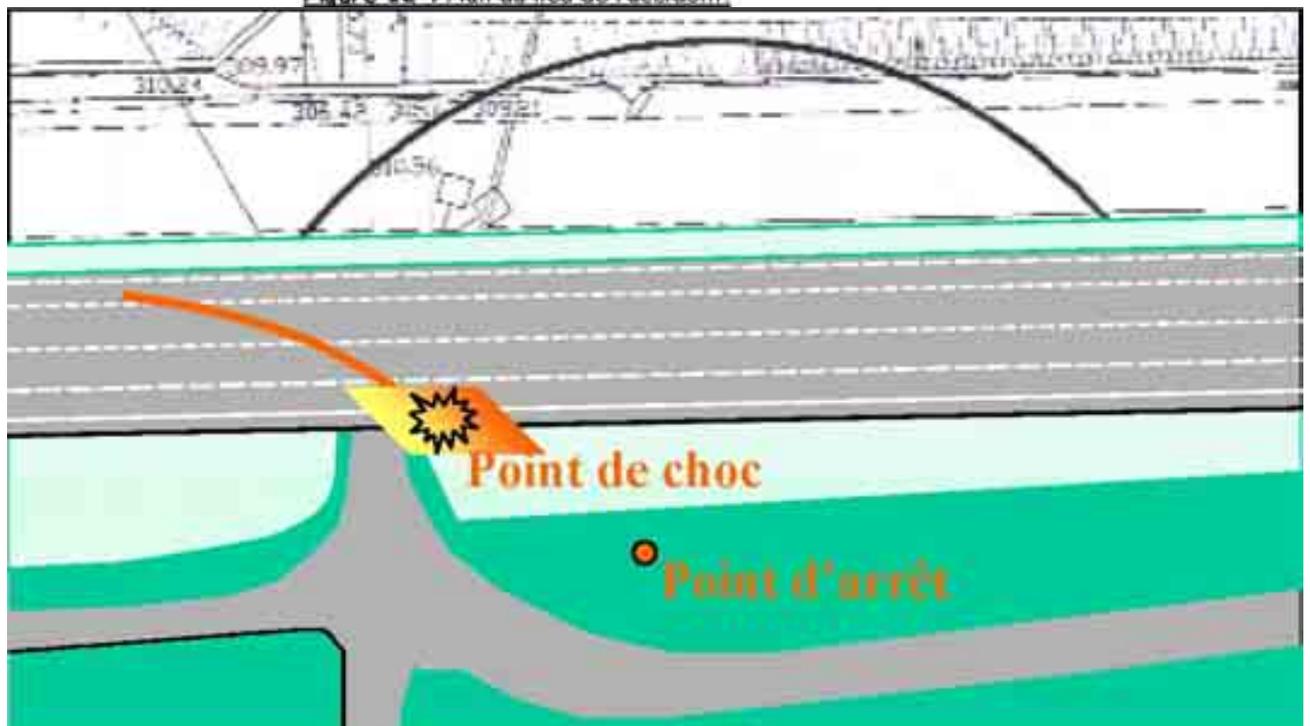
Figure 13 : Localisation du point de choc.
