# RAPPORT D'ENQUÊTE TECHNIQUE

sur la collision suivie d'un incendie  
survenue entre trois ensembles  
routiers et deux autocars  
le 13 février 2015 sur l'autoroute A1  
à Roberval (60)

**Octobre 2016**

Affaire n° BEATT-2015-004

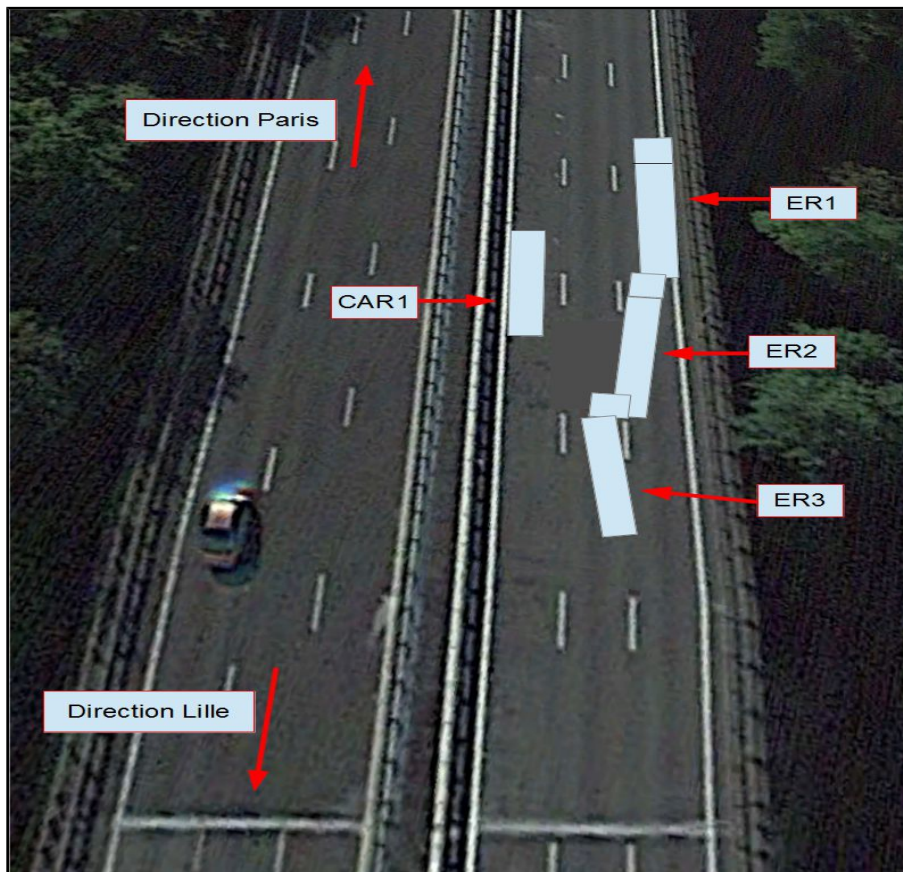
*Figure 4 : Position des véhicules après l'accident*

La position de l'autocar n° 2 (CAR2) ainsi que les dégâts légers qu'il a subis sont supposés d'après le témoignage du conducteur. En effet, après l'accident et s'être arrêté quelques mètres derrière l'autocar n° 1 (CAR1), le conducteur a fait marche arrière pour échapper à l'incendie.

L'autocar n° 2 (CAR2) a été percuté légèrement sur son côté droit par l'ensemble routier n° 3.

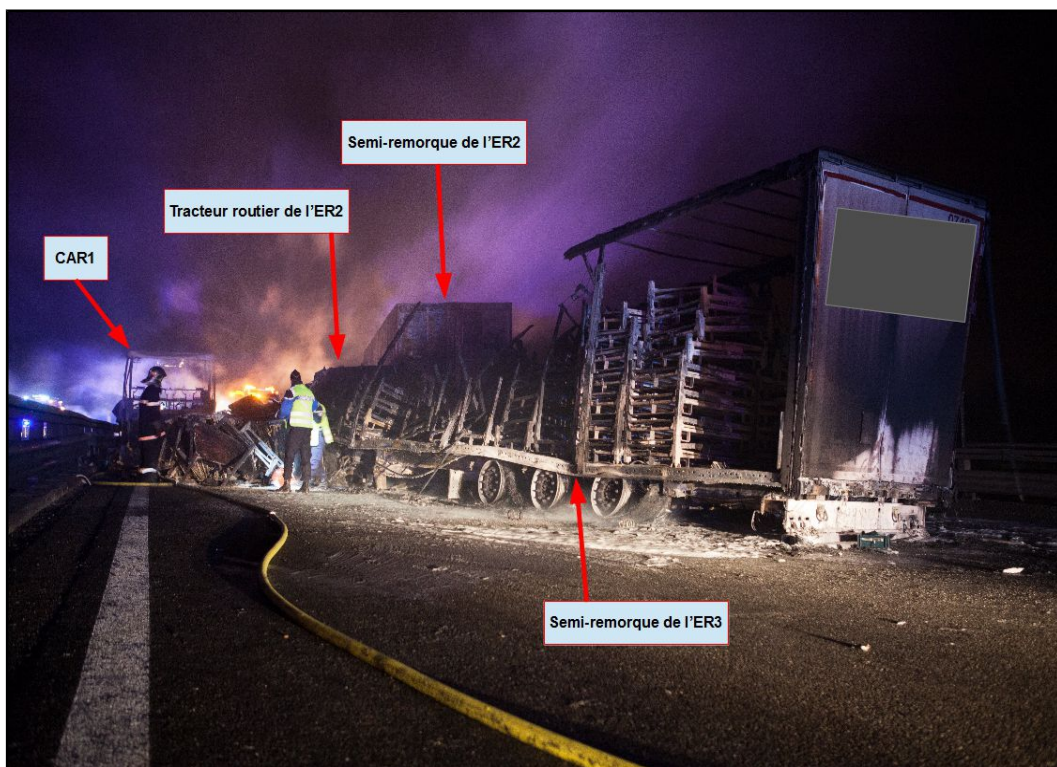
**Figure 7 : Vue des véhicules après l'accident côté Lille**

La cabine est sur la voie du milieu. Le tracteur routier a été fortement dégradé par le feu.

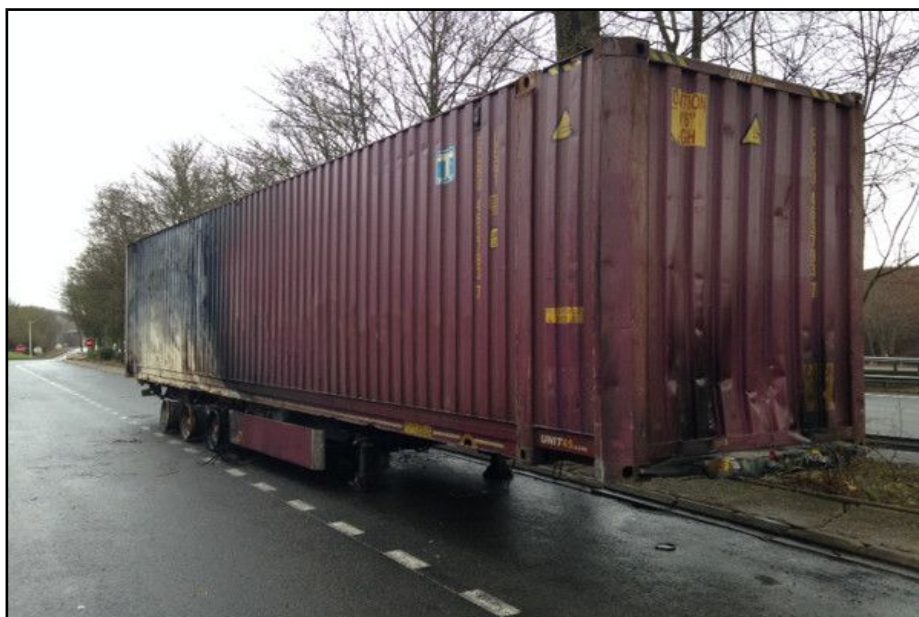
**Figure 10 : Vue de la semi-remorque du premier ensemble routier (ER1)**

L'arrière de la cabine du tracteur routier est enfoncé ainsi que l'arrière gauche de la semi-remorque. La moitié arrière de la semi-remorque et du container qu'elle portait est dégradée par le feu. Les pneumatiques de la semi-remorque sont complètement détruits par l'incendie.

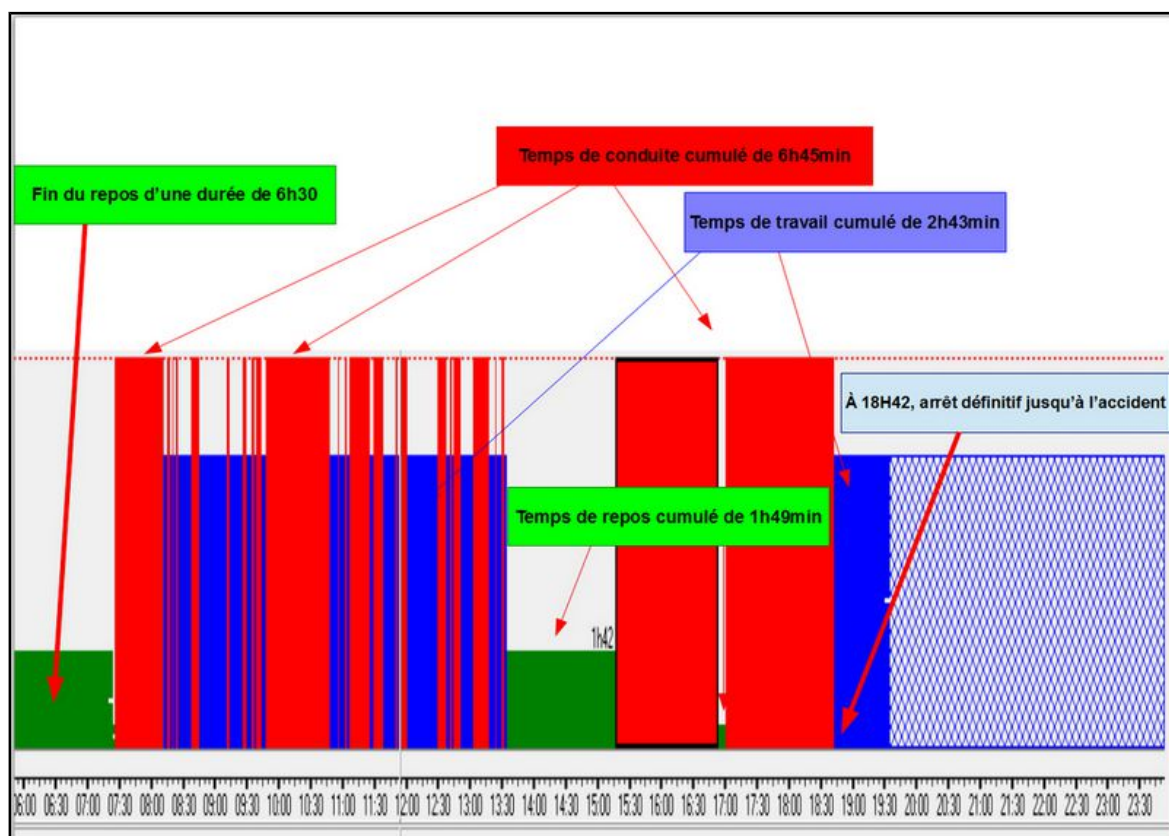
**Figure 20 : Activité du conducteur et mouvement du premier ensemble routier le jour de l'accident**

Pendant cette phase de décélération d'un peu plus d'une minute jusqu'à son arrêt définitif à l'endroit de l'accident, le véhicule a parcouru environ 1,4 km.

Il peut donc être supposé que le début de la panne du tracteur routier a eu lieu environ 1 km avant son arrivée sur le viaduc de Roberval.

Vers 18h41min, l'ensemble routier (ER1) commence à décélérer du fait d'une surchauffe du moteur. Cette surchauffe du moteur est confirmée par les analyses de l'expert judiciaire qui l'impute à un défaut d'entretien et de maintenance ayant affecté le circuit de refroidissement du moteur.

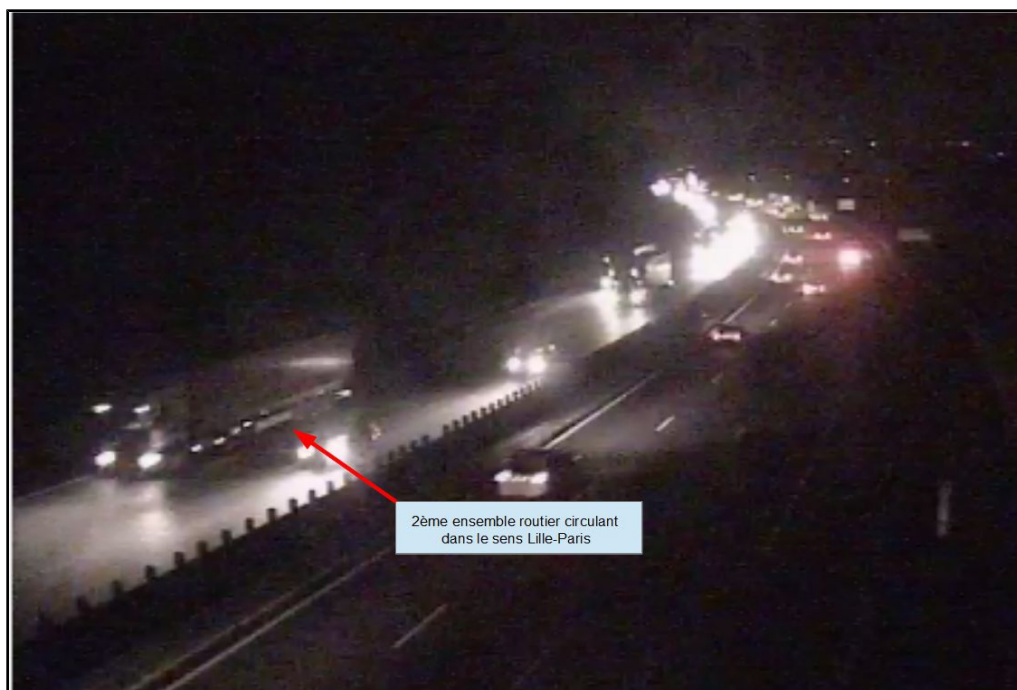
**19h31min00s** : Le passage d'un deuxième ensemble routier sur la voie de droite. Ce deuxième ensemble routier a été identifié comme étant l'ER2.

2ème ensemble routier circulant dans le sens Lille-Paris

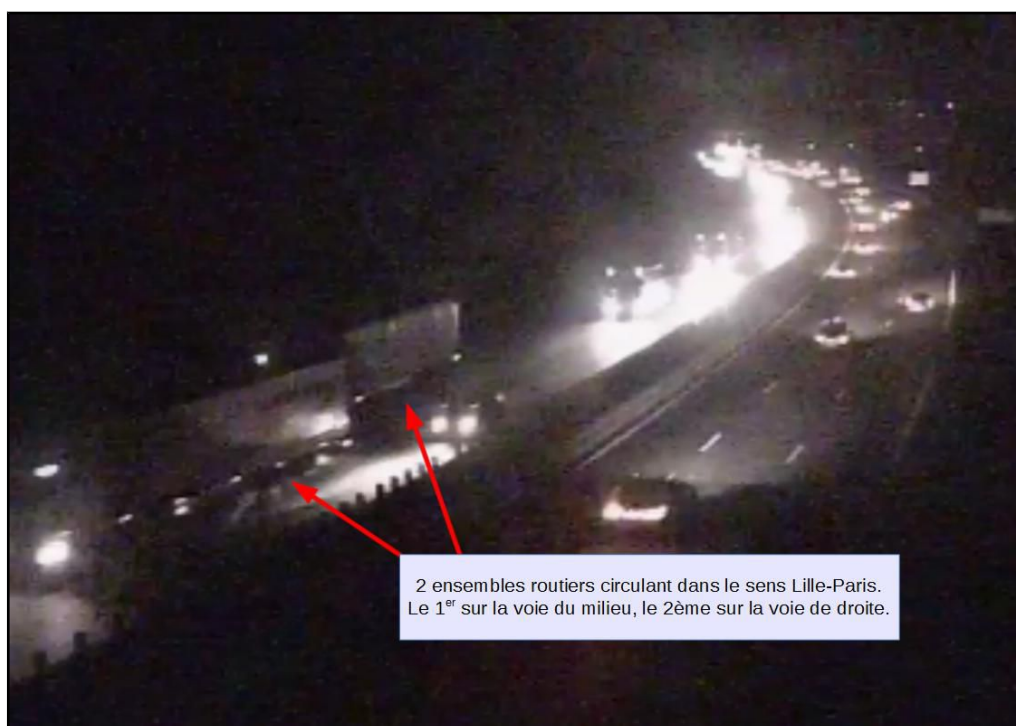
**19h31min03s** : le passage d'un troisième ensemble routier. Ce troisième ensemble routier circule sur la voie du milieu. Le logotype sur la semi-remorque permet d'identifier cet ensemble routier comme le 3<sup>e</sup> impliqué dans l'accident (ER3). Cet ensemble routier est en cours de dépassement d'un quatrième ensemble routier circulant sur la voie de droite et non impliqué dans l'accident.

2 ensembles routiers circulant dans le sens Lille-Paris. Le 1<sup>er</sup> sur la voie du milieu, le 2ème sur la voie de droite.

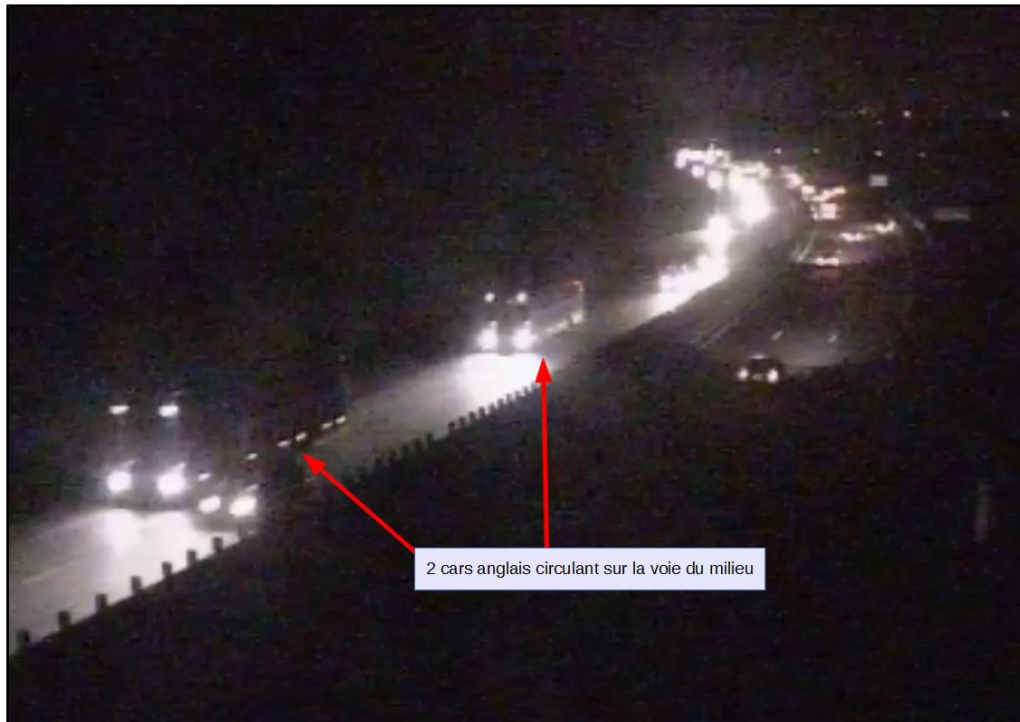
**19h31min05s** : Le passage du premier autocar (CAR1) après le 3<sup>e</sup> ensemble routier sur la voie du milieu et le passage du deuxième autocar environ 1,4 s après le 1<sup>er</sup> autocar circulant également sur la voie du milieu.

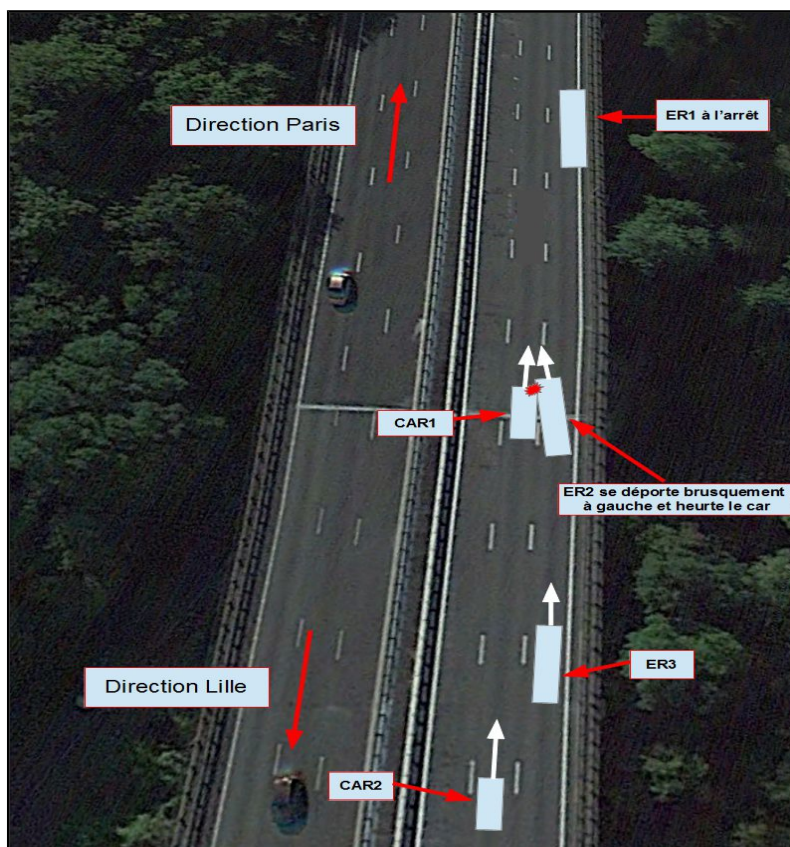
L'ensemble routier (ER2) qui circule sur la voie de droite à environ 4 secondes derrière cet ensemble routier ne distingue l'ensemble routier (ER1) à l'arrêt qu'une fois que le premier ensemble routier change de voie.

L'ER2 se déporte alors brusquement sur sa gauche et heurte le côté avant droit du CAR1 qui circule sur la voie du milieu.

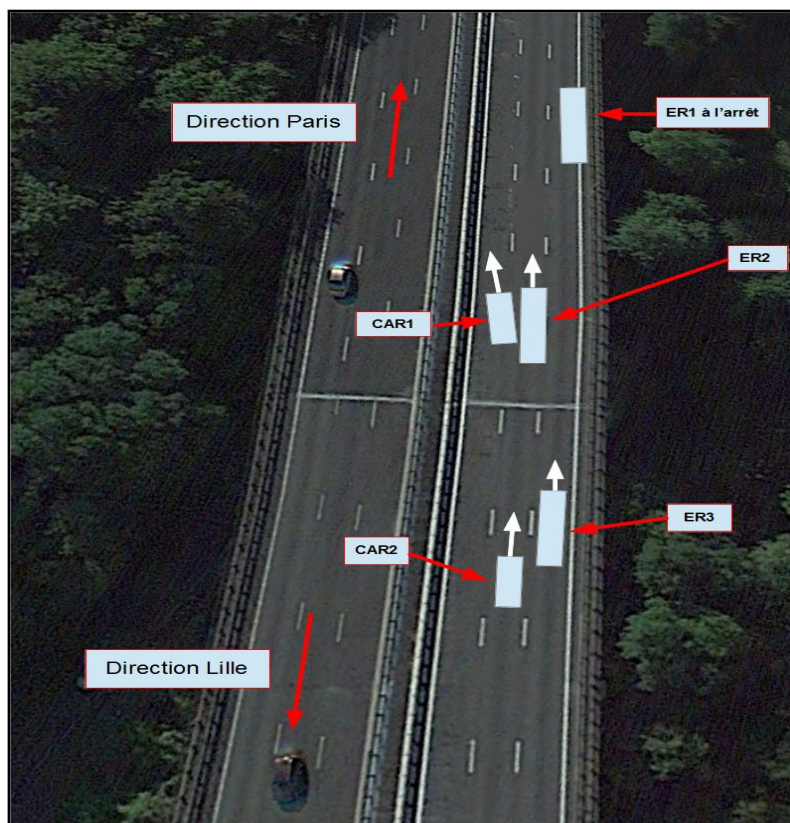
Le CAR1 est alors « poussé » en direction de la voie de gauche.

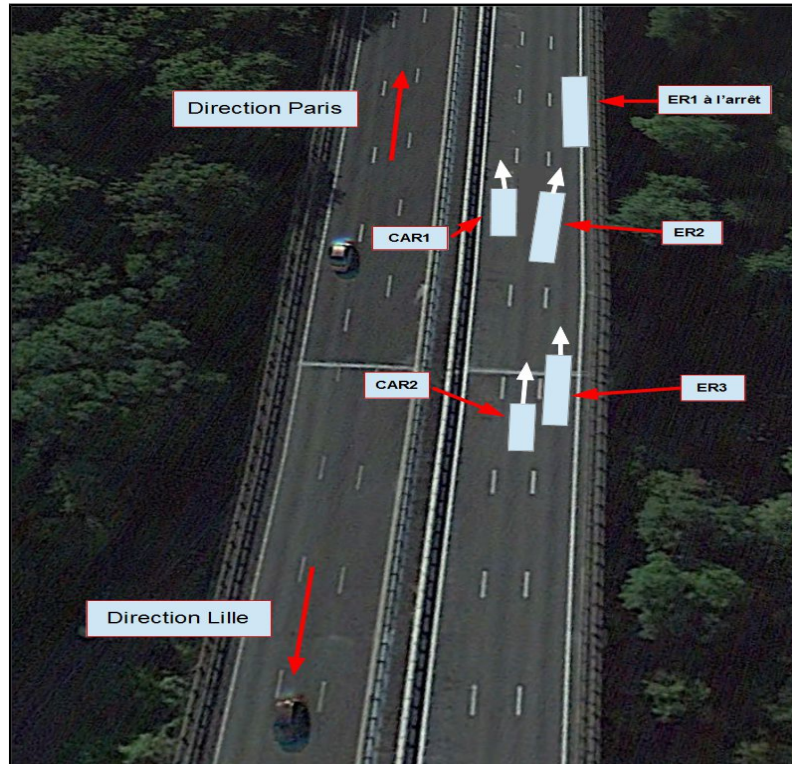
Ce choc renvoie l'ER2 sur la voie de droite.

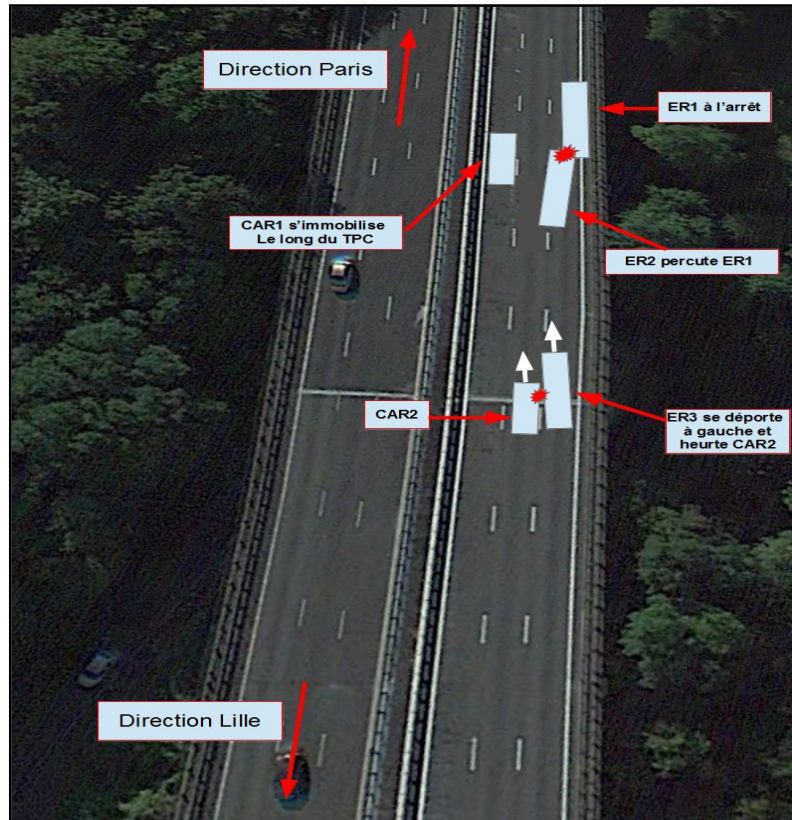
Le conducteur perd le contrôle et percute alors l'arrière de la semi-remorque de l'ensemble routier « ER1 ».

Le conducteur de l'ensemble routier (ER1) est alors en train d'examiner son véhicule entre la cabine et la semi-remorque. Il est choqué et « propulsé » par le choc.

Le choc contre la semi-remorque qui porte un container rempli de bouteilles de whisky, provoque un enfoncement de l'arrière du container et une déformation en partie arrière basse. La cabine de l'ensemble routier (ER2) est écrasée. Son conducteur décède sur le coup.

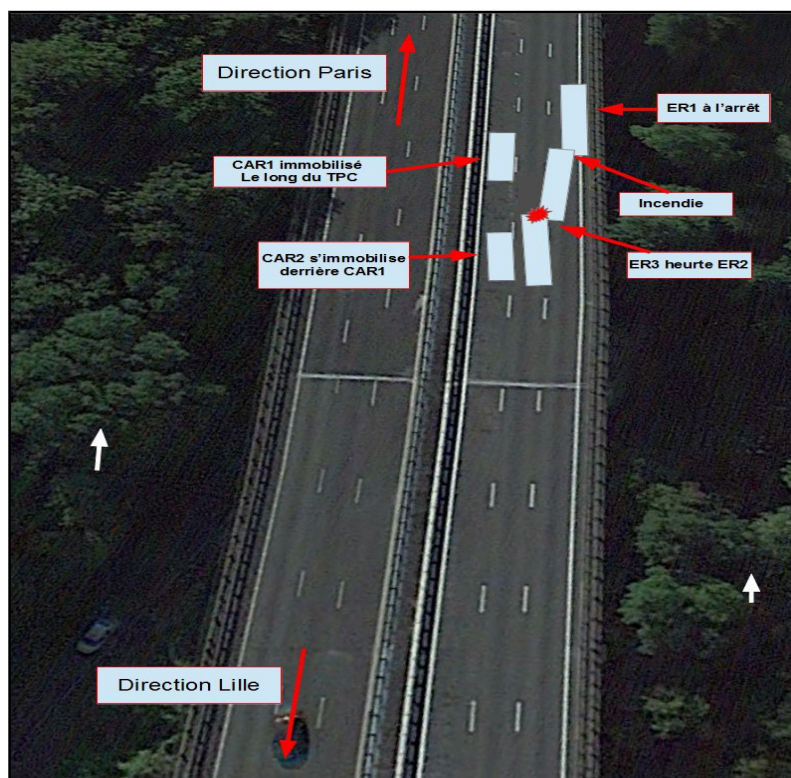
La cabine de l'ensemble routier (ER3) est écrasée sur sa moitié droite contre la semi-remorque de l'ensemble routier (ER2) et sa semi-remorque « bâchée » est principalement sur la voie du milieu. Le choc provoque la chute sur la chaussée d'une partie du chargement constitué de palettes métalliques.

Le feu déjà existant se propage à l'ensemble routier (ER3) (tracteur routier et semi-remorque). La bâche de la semi-remorque prend feu ainsi que les palettes métalliques.

Le premier autocar (CAR1) est immobilisé. Le pare-brise est brisé.
