**RAPPORT
D'ENQUÊTE TECHNIQUE
sur la chute mortelle
d'un voyageur
dans un tramway
lors d'un freinage d'urgence
le 3 septembre 2012
à Montpellier (34)**

Avril 2016

**Bureau d'Enquêtes sur les Accidents
de Transport Terrestre**

Affaire n° BEATT-2012-0013

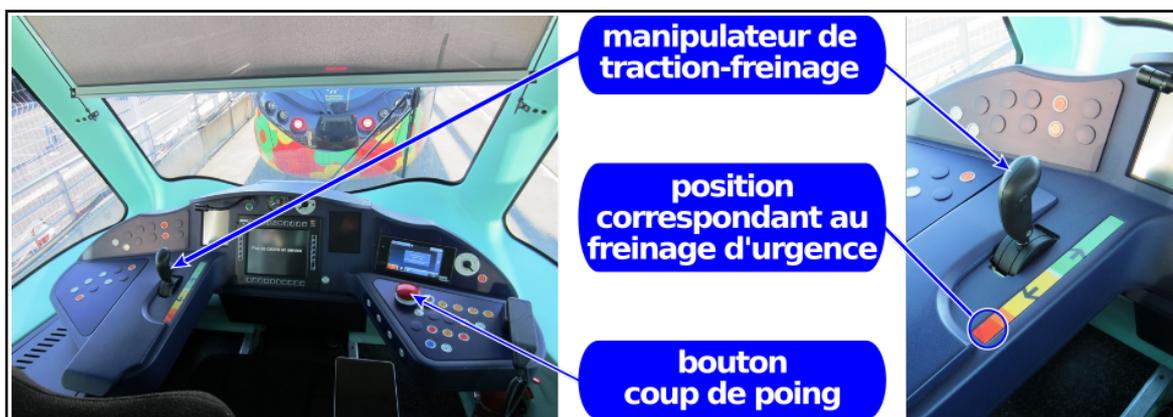
Fig. 5 : commandes de freinage d'urgence à disposition du conducteur

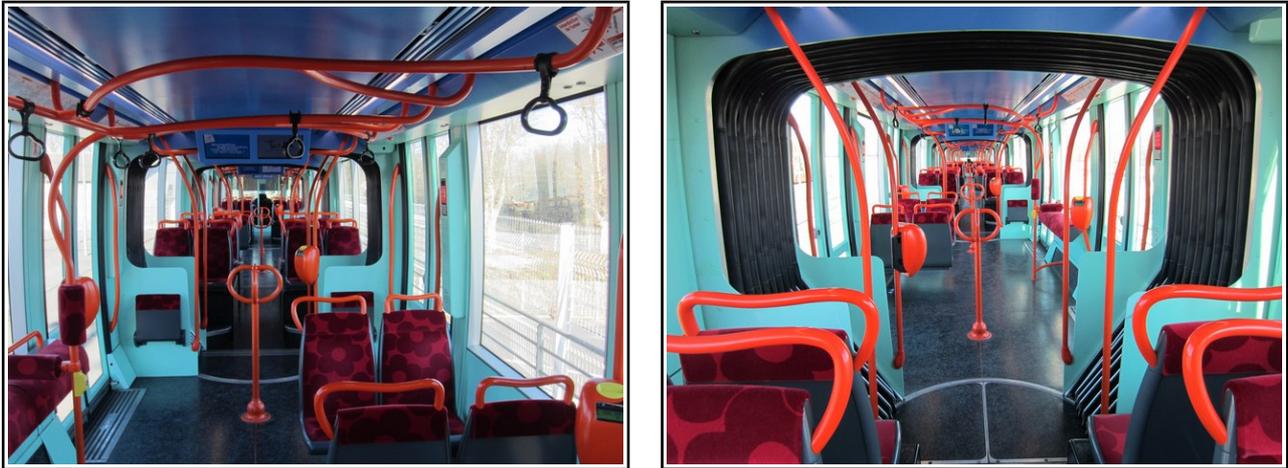
Fig. 14 : barres de maintien à disposition des usagers du tramway Citadis 402 de Montpellier

Les zones où un passager debout est à plus de 75 cm²⁴ d'au moins un de ces dispositifs ou d'une paroi verticale fixe sont peu étendues et peu nombreuses, localisées en rouge sur la figure ci-après.
