# BEA-TT

## Rapport d'enquête technique sur l'accident du télécabine de Planpraz survenu le 1<sup>er</sup> mars 2008 à CHAMONIX (74)

mai 2010

Affaire n° BEATT-2008-006

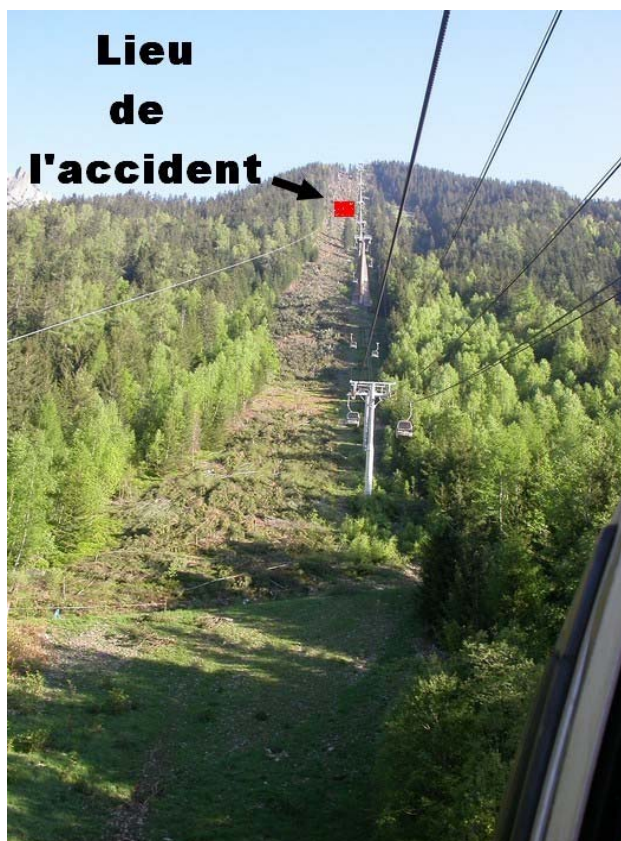
**Photo 3 : Lieu de l'accident vu d'une cabine montante**

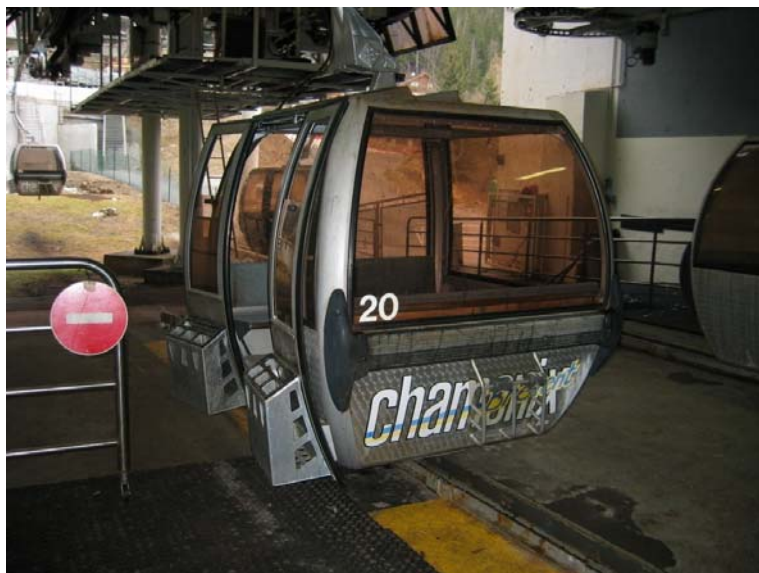
**Photo 4 : Cabine du même type que celui de la cabine accidentée (n°50)**

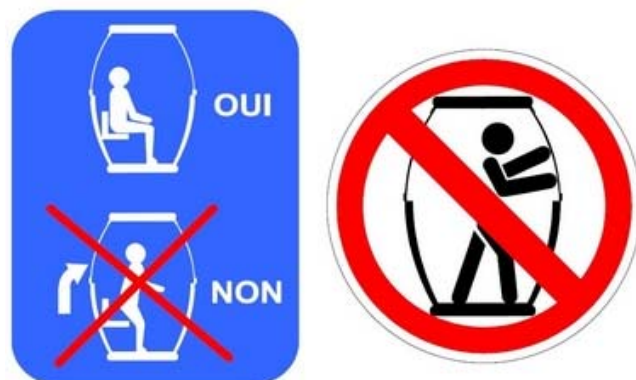
**Photo 10 : Pictogrammes installés fin mars 2008 sur toutes les cabines à places assises**

A l'intérieur des cabines, des pictogrammes accompagnés de textes interdisent de se lever dans la cabine, de s'appuyer contre les portes ou de les ouvrir, de se pencher au dehors par les fenêtres installées sur les portes coulissantes, de fumer, de se balancer... (voir photos 5 à 10, pages suivantes). Le pictogramme de la photo n°10 a été apposé après l'accident.

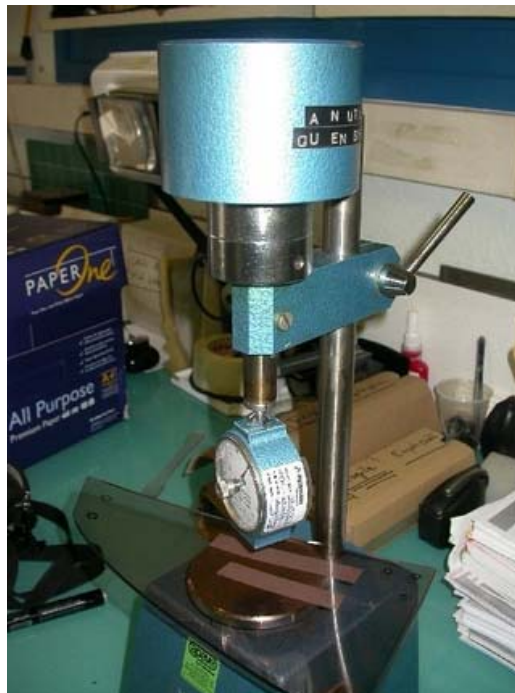
La dureté des deux catégories de vitrage est identique, soit 69 et 70 shore D (voir photo 12). (Le shore D est une unité de mesure de dureté pour les matériaux durs)

**Photo 12 : Mesure de la dureté avec le « Duromètre Shore » d'un morceau du vitrage de la cabine accidentée**

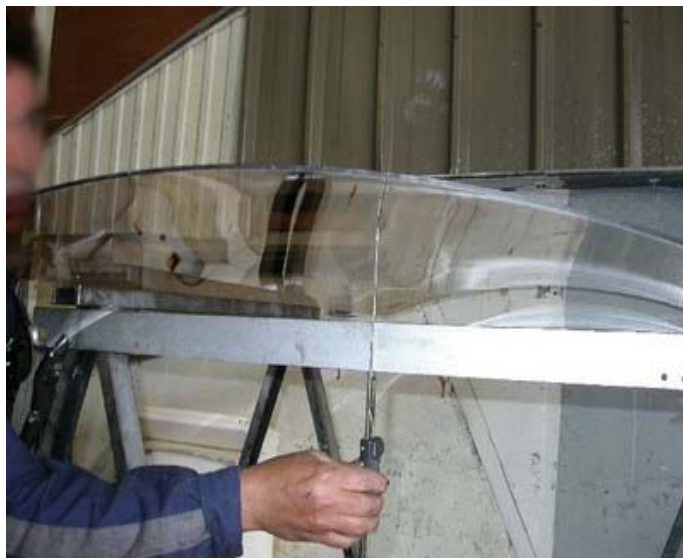
**Photo 13 : Mesurage de la flèche d'un vitrage au repos**

La déformabilité (mesure de l'affaiblissement de la flèche) des vitrages non sérigraphiés s'est révélée plus forte (voir tableau 1 ci-dessous) :

- la souplesse plus marquée du vitrage non sérigraphié (d'origine ou pas) peut faciliter son déboîtement,
- la plus grande rigidité du vitrage sérigraphié semble, en revanche, ne pas faciliter celui-ci, mais imposer des efforts mécaniques plus importants sur le joint.

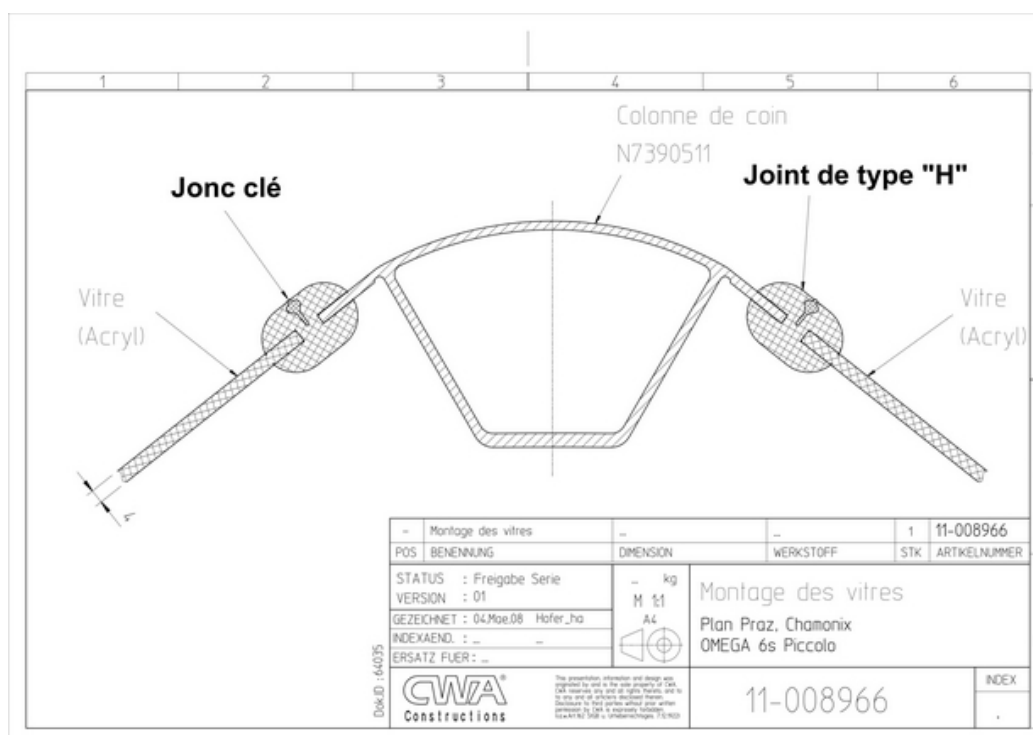
Le joint est de type « H », avec clé. Ce type de joint est déjà ancien : il est composé de deux feuillures en opposition, l'une s'emboîtant dans la languette en saillie, l'autre recevant le vitrage (voir photo 14 et figure 6 ci-dessous). Ce type de joint a été utilisé durant plusieurs décennies dans l'automobile pour la monte des pare-brises d'automobiles avant que ceux-ci ne soient collés.

**Figure 6 : Positionnement des joints « H » sur les cabines « PICCOLO »**

Par comparaison avec l'ensemble des autres types de joints utilisés par le constructeur CWA ou par le constructeur SIGMA, le joint « H » est, du fait de sa conception, le plus sensible au déboîtement : la dimension des vitrages étant, effectivement, plus petite que l'ouverture, celui-ci n'est pas calé, en butée, lors d'une pression significative à partir de l'intérieur de la cabine.

De plus, le « bombé » du vitrage étant tourné vers l'extérieur, pour tenir compte d'une éventuelle pression exercée par les vents sur les cabines en ligne, la déformation du vitrage provoquée par les pressions accidentelles exercées à l'intérieur de la cabine en est ainsi facilitée, et son déboîtement également, en conséquence.

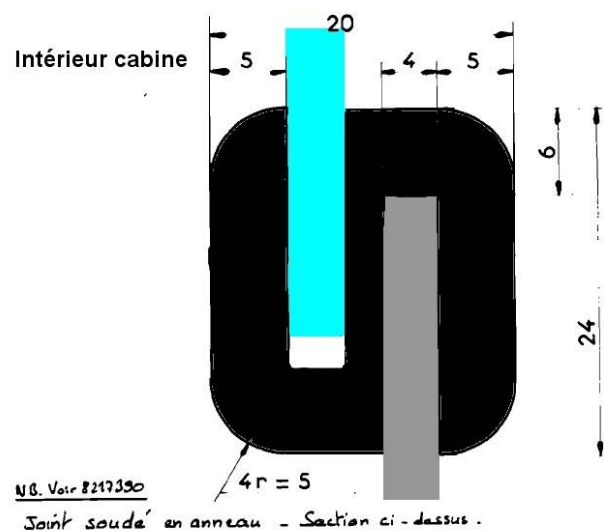
Ce calage en butée existe dans le montage des vitrages sur les cabines «œufs 4 places », du constructeur SIGMA, largement représenté dans le parc de télécabines français (voir figure 7 ci-dessous) ; toutefois, ces assemblages, également conçus à l'aide de joints de première génération, en « S », offrent une résistance au déboîtement limitée.

**Figure 7 : Joint « S » sur cabine « œuf 4 places » (SIGMA)**

Chez le constructeur SIGMA, le joint « S », de première génération, qui équipe les « œufs 4 et 6 places » (voir figure 7), ne permet pas, non plus, au vitrage de résister à une poussée significative, même s'il faut plus d'effort que sur un vitrage fixé par un joint « H » pour entraîner son déboîtement (voir tableau situé en annexe 10). Le collage des vitrages ou la pose de joints à adossement (voir figure 9) ont également permis d'améliorer les performances, comme en attestent les essais réalisés à Courchevel sur les matériels SIGMA.

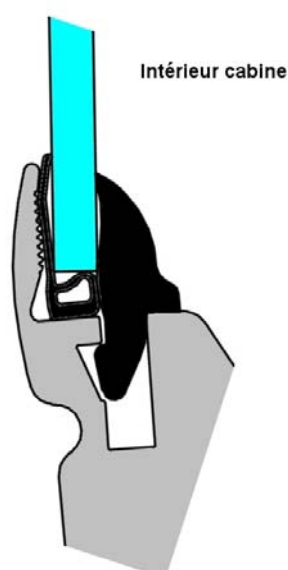
- notamment des joint « S », à clé et à adossement, dont la particularité est de ménager un recouvrement provoquant le pincement du vitrage en cas de pression sur celui-ci (voir figure 8),
- et par le collage des vitrages.

Le déboîtement en est ainsi rendu beaucoup plus difficile, comme en attestent, par ailleurs, les essais qui ont été réalisés sur ce type de matériel à Olten, sur les matériels CWA.

**Figure 8 : Joint sur cabine « OMEGA IV » (CWA)**

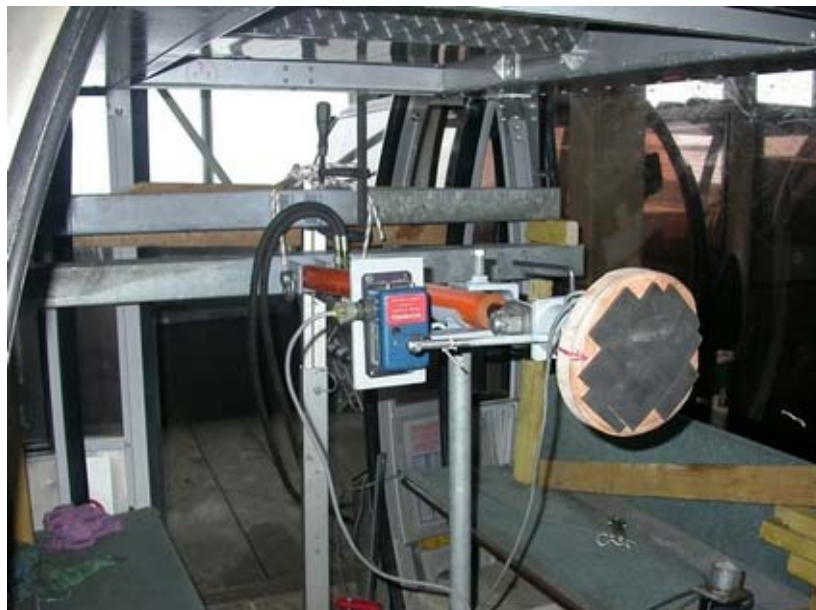
L'exercice d'un effort « **statique** » sur un vitrage consiste à appliquer un effort continu et d'intensité progressive jusqu'au déboîtement (voir photo 15) ; cela peut représenter le type d'effort encaissé par un vitrage sous la pression continue d'un objet (par exemple, un sac à dos ou un para-pente) ou d'une personne en appui sur le vitrage.

**Photo 15 : Mesure de l'effort statique au déboîtement de type « A » sur cabine « Piccolo »**

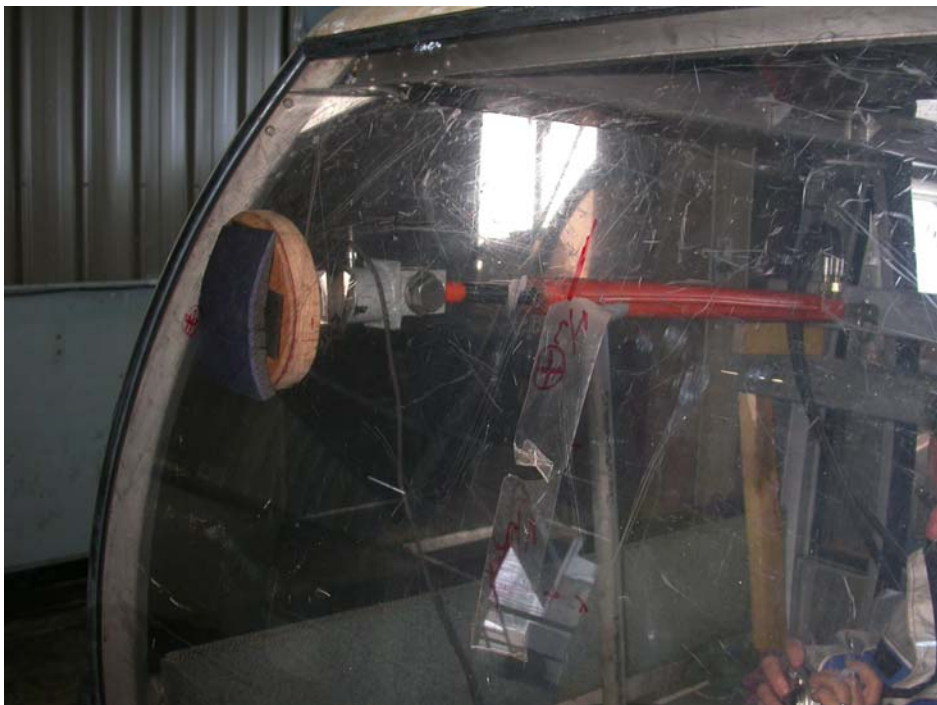
Le déboîtement des vitrages étant plus facilement réalisés en exerçant des efforts dans les angles (position « C »), les essais sous position « A » ont été abandonnés en cours d'essais. Les tests sous position « B » ont également été abandonnés, la prise en compte d'un coefficient correcteur permettant d'intégrer la cause aggravante représentée par la poussée simultanée d'un deuxième corps sur le même vitrage.

Ainsi les essais se sont-ils orientés exclusivement sur des efforts (statiques ou/et dynamiques) exercés en position "C", la position la plus discriminante.

***Photo 18 : Mesure de l'effort statique au déboîtement de type « C » sur cabine « Piccolo »***

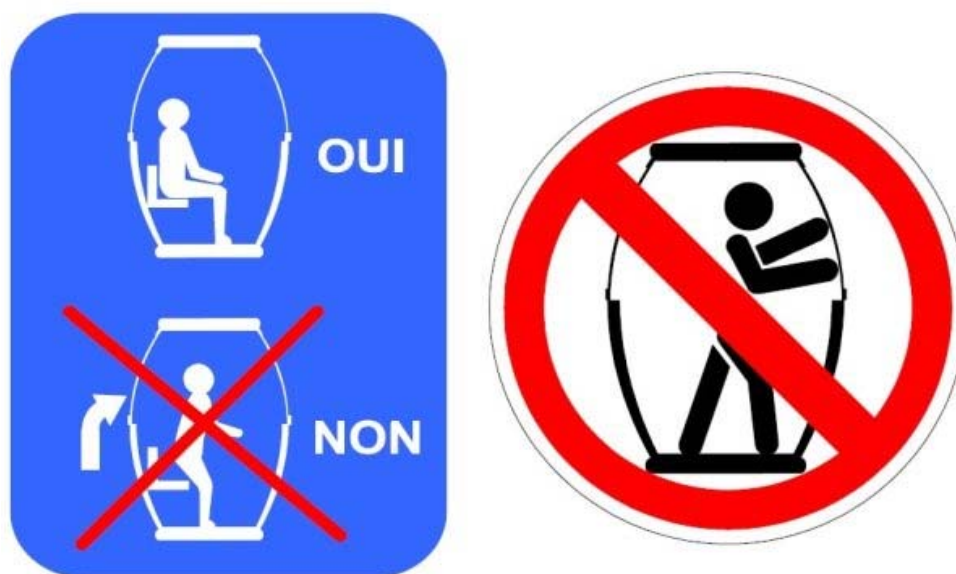
**Figure 10 : Pictogrammes mis en place dans les cabines au printemps 2008**

- Le pictogramme « ne pas s'appuyer/pousser sur les vitrages » est destiné à toutes les cabines, quelque soit leur configuration. Cela concerne environ 10 000 cabines en France.
- Le pictogramme « rester assis » est destiné aux cabines aménagées pour un transport exclusivement assis des passagers, soit environ 6 000 cabines en France ; ces cabines devront, alors, être équipées des deux pictogrammes.

Suite à la demande du ministre chargé des Transports du 4 mars 2008, l'ensemble des cabines de télécabines du territoire national ont été pourvues de pictogrammes améliorant l'information sur la nécessité de rester assis durant les trajets ou/et de ne pas s'appuyer sur les vitrages, cette dernière consigne concernant également les cabines de transport d'usagers debout (voir chapitre 4.10.2 et figure 10 au chapitre 4.10.4).

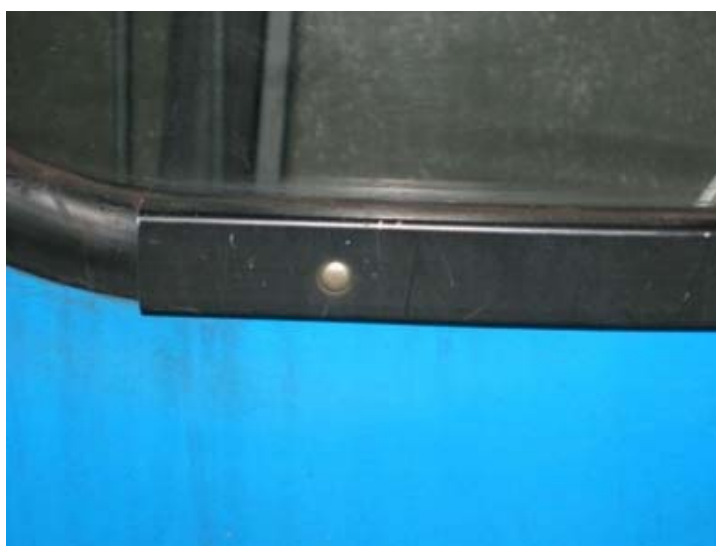
**Photo 1: Pareclose recouvrant le joint d'un vitrage sur un « œuf 4 places »**

Les essais ont montré que la retenue des vitrages équipés de pare closes, soumis à pression, était insuffisante, mais que celle des vitrages en acrylique équipés de pattes de fixation était probante (voir photo 3) : en effet, même si le vitrage se déboîte sous une poussée de 75 daN, le vitrage reste en place et retient la charge qui l'a fait se déboîter, y compris si on continue à exercer ladite pression .

Les « œufs, 4 places » ont donc été dotés de différents types d'aménagement : soit des pareclozes maintenues par des vis qui percent ou non le vitrage (voir photo 1), soit des pattes fixées, à la fois sur le châssis et sur le vitrage (voir photo 2), ou les deux aménagements à la fois, pareclozes + pattes.

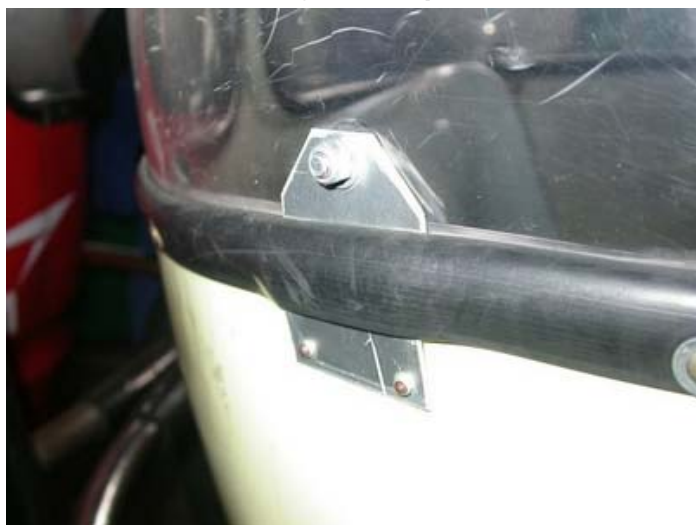
**Photo 2 : Vitrage maintenu par pattes de fixation sur un « œuf 4 places »  
(on aperçoit des rivets de maintien du joint, de part et d'autre de la patte de fixation)**

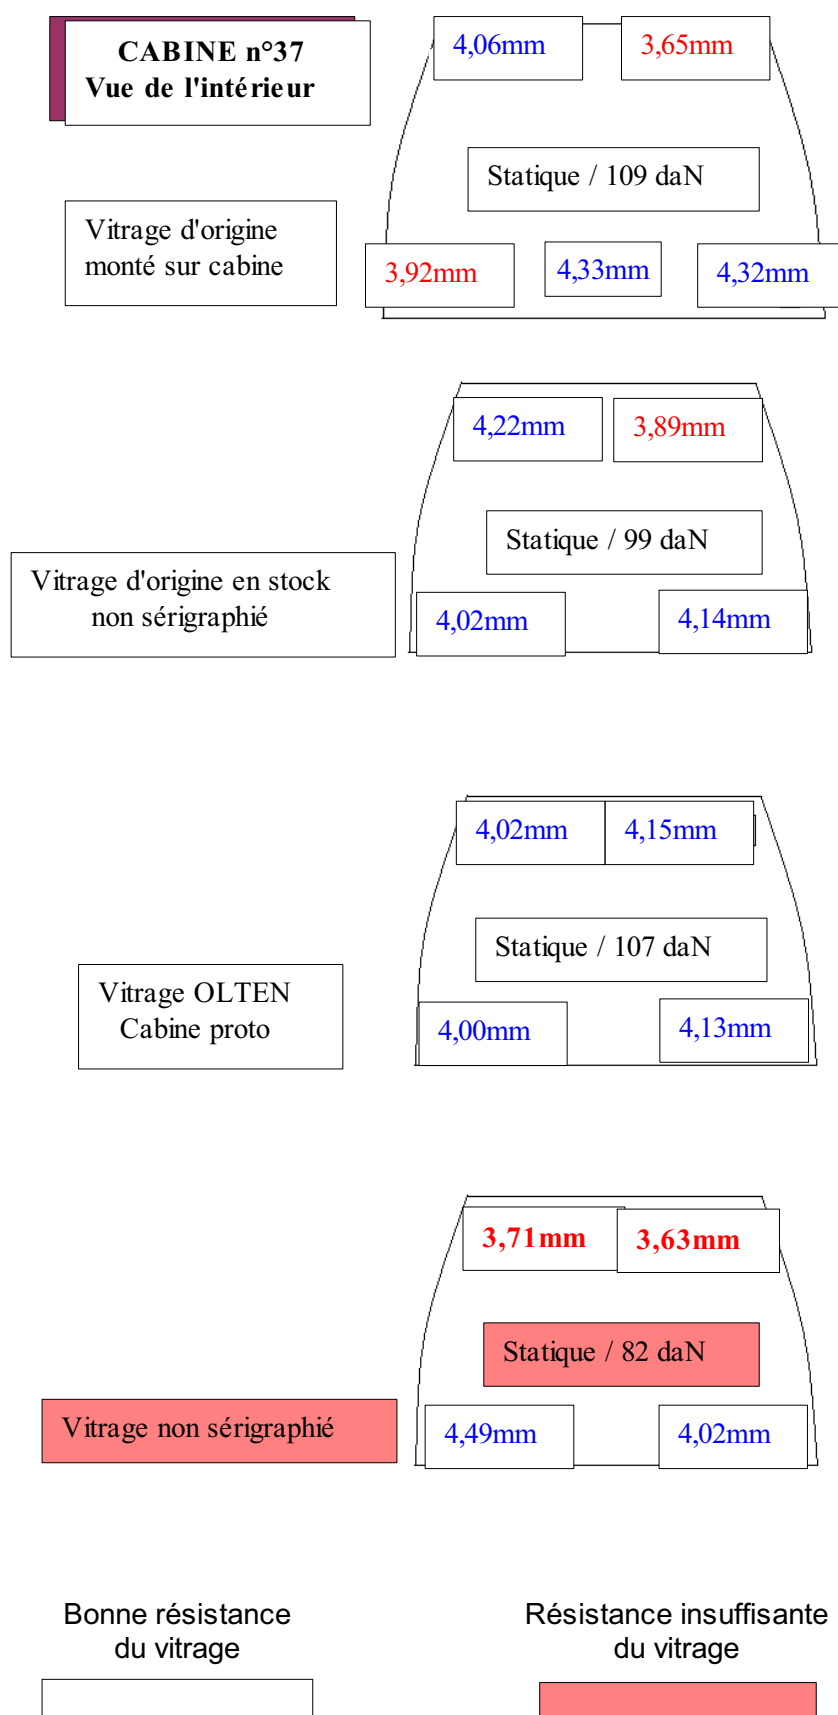
Lors des trois tests suivants, réalisés sous effort statique, la logique d'un déboîtement d'autant plus rapide que l'épaisseur du vitrage est faible, est respectée (voir annexe 3, figure 1). En effet, pour 3 vitrages de cabines « PICCOLO » dont l'épaisseur théorique est de 4mm, des situations contrastées ont été observées :

Manifestement, l'affaiblissement de l'épaisseur du vitrage favorisant, parallèlement, une plus grande déformabilité, semble faciliter les déboîtements. (voir figure 1 ci-après)

En effet, sur les quatre essais qui ont été réalisés avec des vitrages de différentes épaisseurs (voir figure 1), trois d'entre eux ont nécessité un effort supérieur à 99 daN (effort statique).

**Figure 1 : Essais de déboîtement de vitrages d'épaisseur variable**
