*Rapport d'enquête technique
sur la collision du 7 juillet 2008
entre un TER et un poids lourd
sur le passage à niveau n°19
à La Roche-en-Brenil (21)*

**Bureau d'Enquêtes sur les Accidents
de Transport Terrestre**

Affaire n° BEATT-2008-13

**Rapport d'enquête technique
sur la collision du 7 juillet 2008
entre un TER et un poids-lourd
sur le passage à niveau n° 19
à La Roche-en-Brenil (21)**

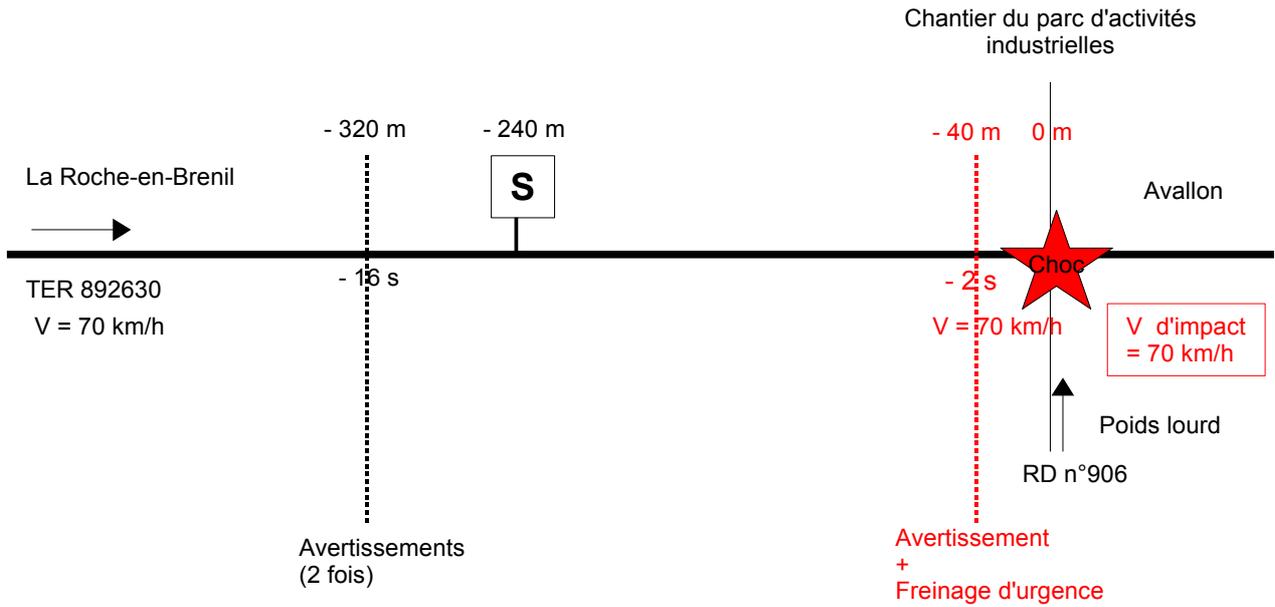
Fig. 2 : Circulation du T.E.R

- le train venait de quitter la gare de La Roche-en-Brenil et roulait sensiblement à la vitesse maximale de la ligne (70 km/h) ;
- l'avertisseur a été actionné deux fois à la vue de la pancarte « S » 16 secondes avant l'impact, soit à environ 320 mètres du PN 19 ;
- le freinage d'urgence a été déclenché et l'avertisseur actionné une troisième fois 2 secondes avant l'impact, soit à environ 40 mètres du PN 19 ;
- la collision s'est produite à 70 km/h ;
- le train s'est arrêté 10 secondes après le choc.

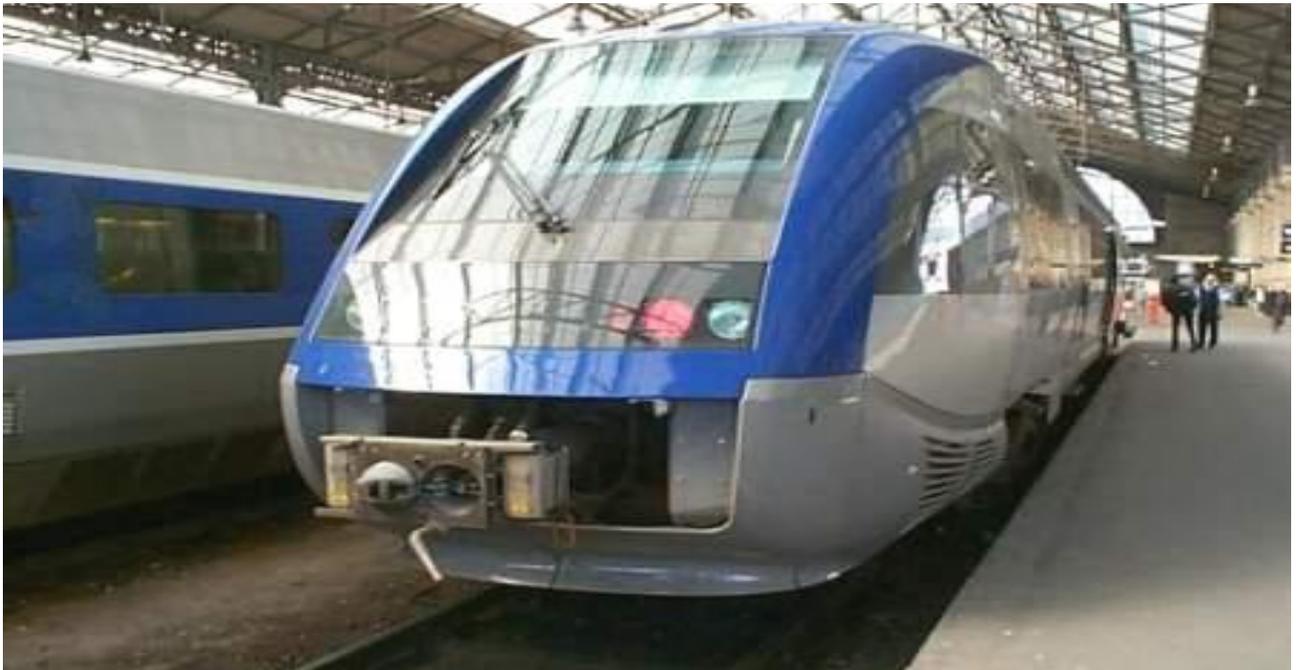
Photo n° 4 : Un TER de type X73500

Son attelage automatique est de type « Scharfenberg »

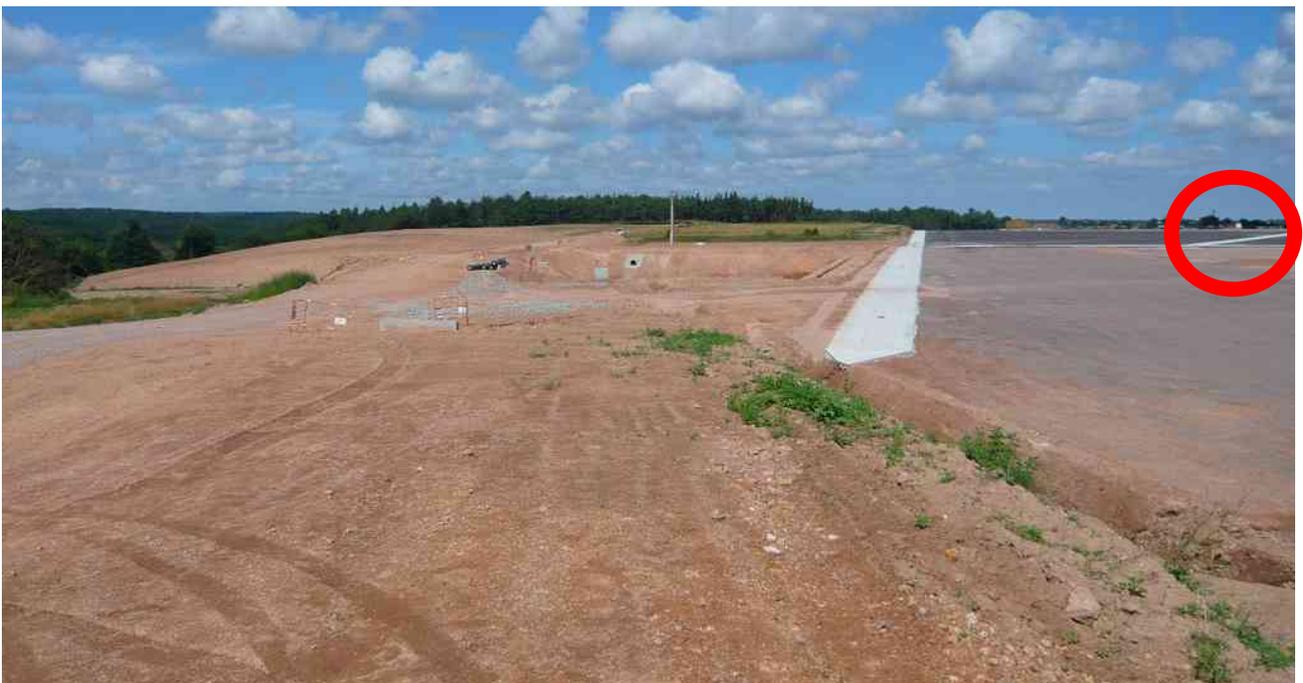
Photo n° 8 : Chantier du parc d'activités industrielles
Tout au fond à droite, le PN. A droite le terrain d'assiette de 16 ha de l'entreprise Fruytier.
A gauche, la route de desserte.

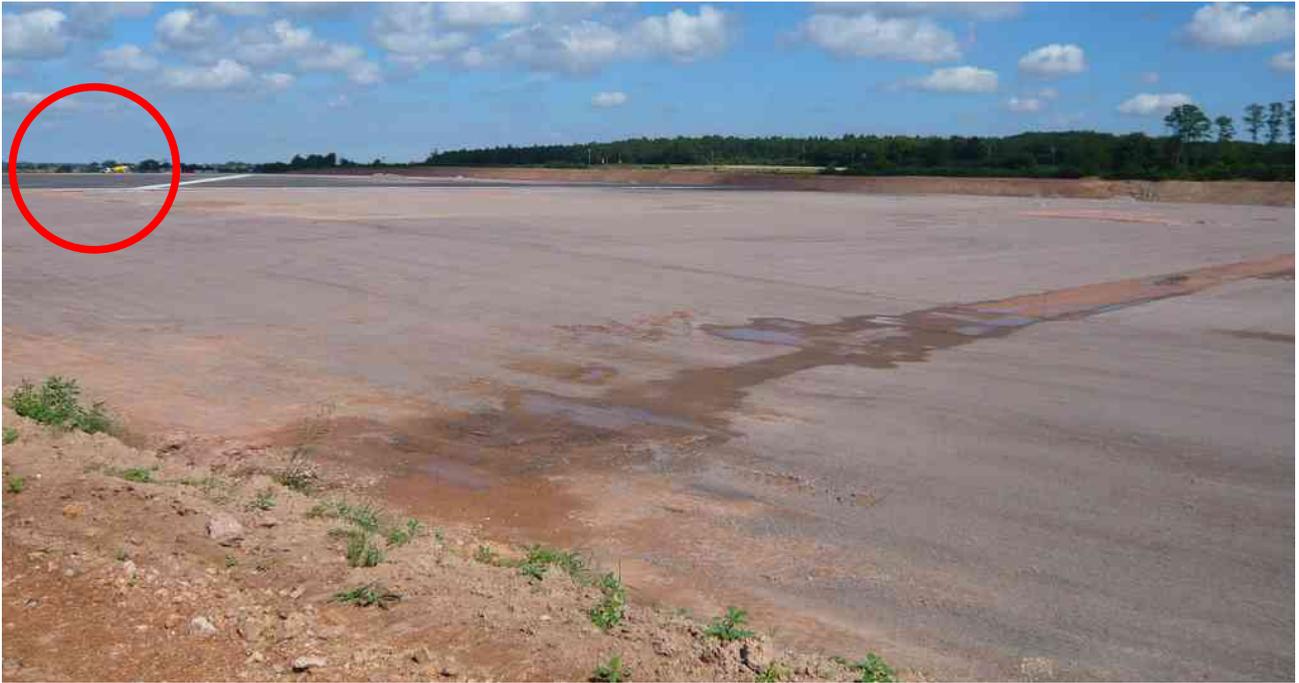
Photo n° 9 : Terrain d'assiette de l'entreprise Fruytier.
Tout au fond à gauche, le PN. La voie ferrée et la RD n° 906 passent au fond
le long du parc d'activité et devant la lignée d'arbre.
