Rapport d'enquête technique
sur l'accident impliquant un autocar
survenu le 12 juillet 2008
sur l'autoroute A6 à Saint-Ambreuil (71)

novembre 2009

**Bureau d'Enquêtes sur les Accidents
de Transport Terrestre**

Affaire n° BEATT-2008-014

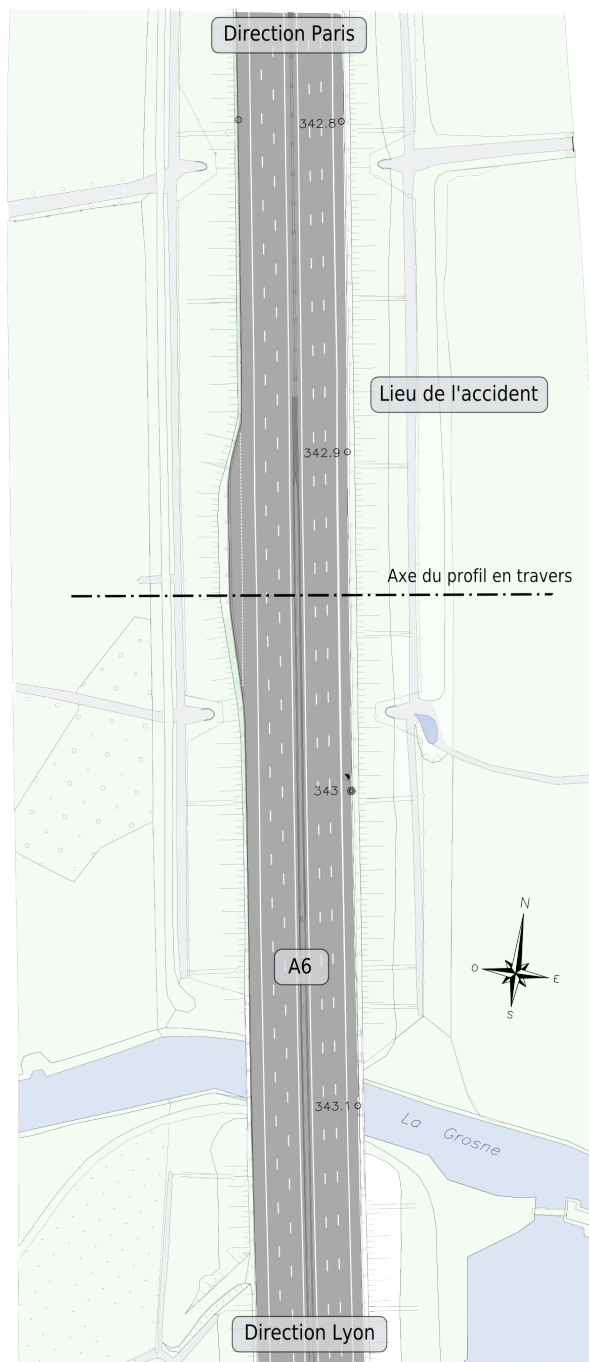
Figure 1 : Tracé en plan de l'A6

La chaussée est rectiligne, en remblai par rapport au terrain naturel

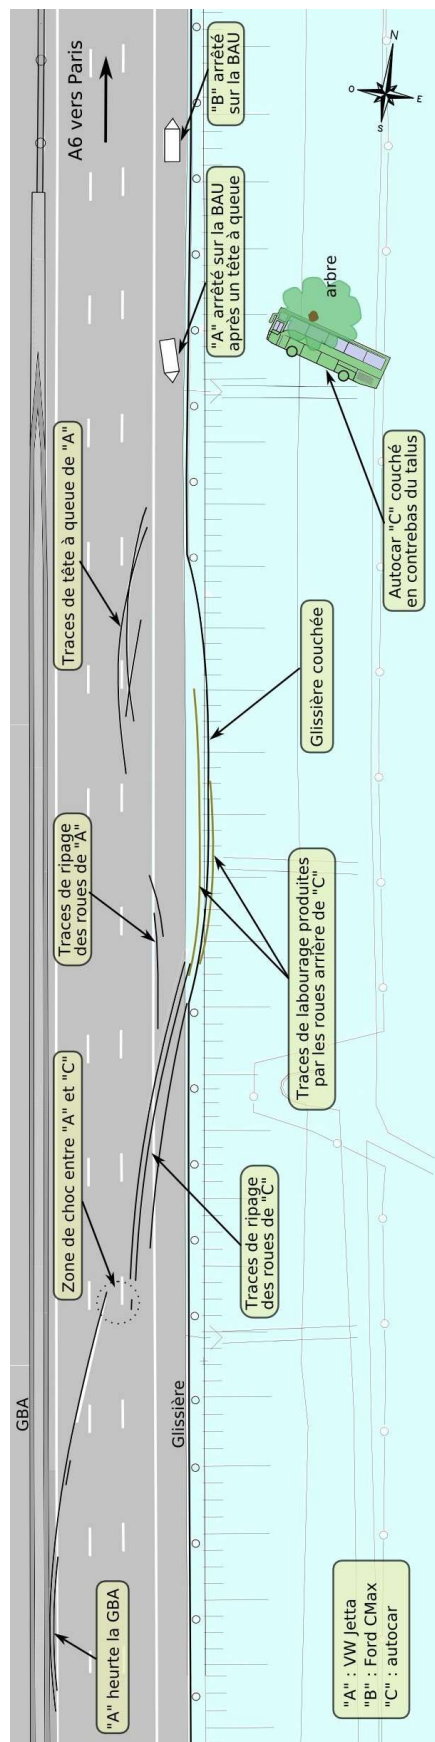
Figure 3 : Position finale des véhicules et traces sur la chaussée et l'accotement

La position finale des véhicules ainsi que les traces laissées sur la chaussée et l'accotement sont schématisées sur la figure n° 3 figurant en annexe 4.

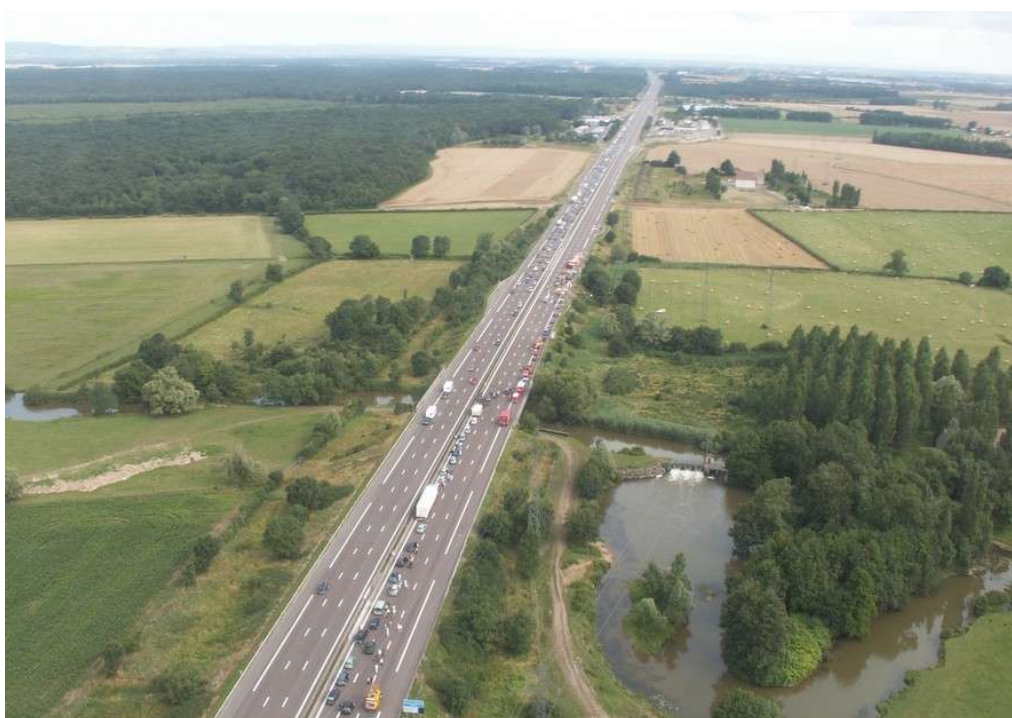
Photo n°8 : Vue aérienne de l'A6 et de la zone de l'accident

L'autocar est situé au niveau des trois arbres en forme de boule sur la droite de la chaussée environ 200m au nord du plan d'eau

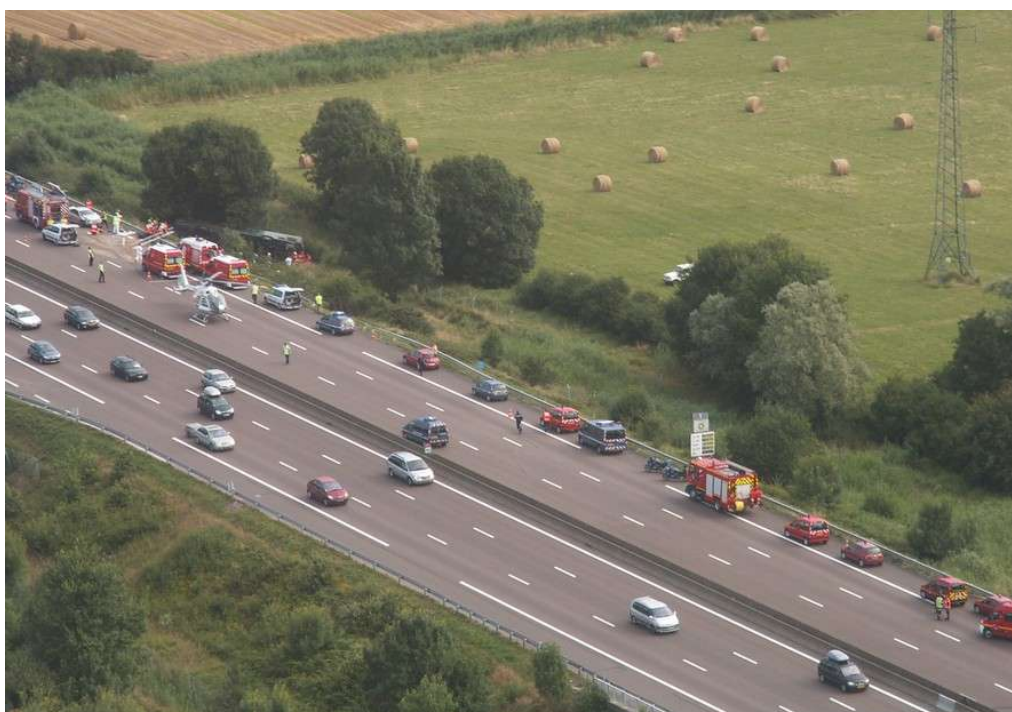
Photo n°9 : Autre vue aérienne de la zone de l'accident

L'autocar est couché sur le flanc en contrebas au niveau des trois ambulances de pompiers la Volkswagen Jetta est stationnée sur la BAU en contre-sens de la circulation en haut à gauche du cliché
