Rapport d'enquête technique
sur l'accident mortel
survenu le 26 février 2008
sur le PN37 à Bayard (52)
décembre 2008

Affaire n°BEATT-2008-005

**Rapport d'enquête technique sur l'accident mortel survenu
le 26 février 2008 sur le PN 37 à Bayard (52)**

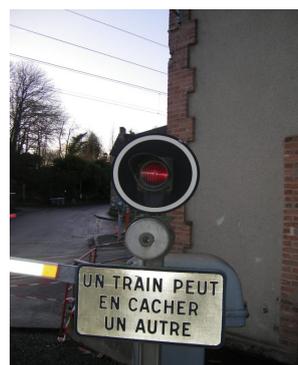
Voyants de reprise de gardiennage

La reprise du travail dans ces conditions ne permettait pas à l'annonceur d'avoir tous les systèmes d'alerte pour avoir la connaissance de l'arrivée d'un train, la sonnerie étant désactivée après une première annonce. Il ne lui restait plus que l'observation des deux voyants de gardiennage des voies 1 et 2.

Le défaut d'annonce de l'arrivée du train par l'annonceur lorsque le voyant de reprise de gardiennage de la voie 2 est passée du blanc au rouge a été une cause directe secondaire de l'accident.

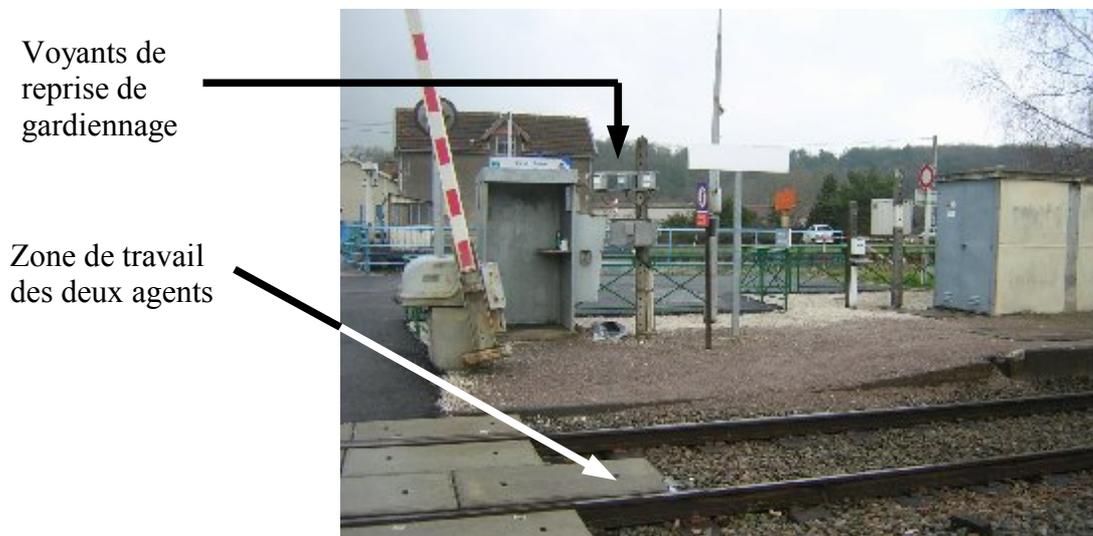
Position des agents juste avant le choc

Une à deux minutes avant 10h25, une sonnerie se déclenche et le voyant « canal » passe au rouge.

Dès qu'il entend la sonnerie, l'annonceur fait usage de sa trompe et les deux autres agents cessent le travail et se retirent de la zone dangereuse.

L'agent sécurité a autorisé la reprise du travail alors que les conditions réglementaires pour le faire n'étaient pas réunies, du fait que les barrières du PN 37 étaient en position de fermeture.
