# BEA-TT

*Rapport d'enquête technique  
sur la collision entre un TER et un autocar  
survenue le 3 février 2009  
sur le PN4 à Nevers (58)*

*septembre 2010*

Affaire n° BEATT-2009-001

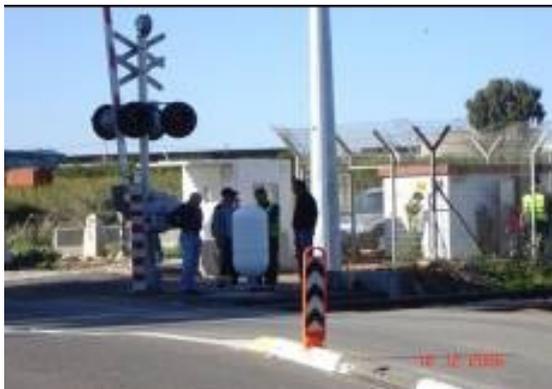
### 1. Israël: détection par radar

radar de détection d'obstacles

les trains sont arrêtés en cas d'obstacle fixe sur le passage à niveau

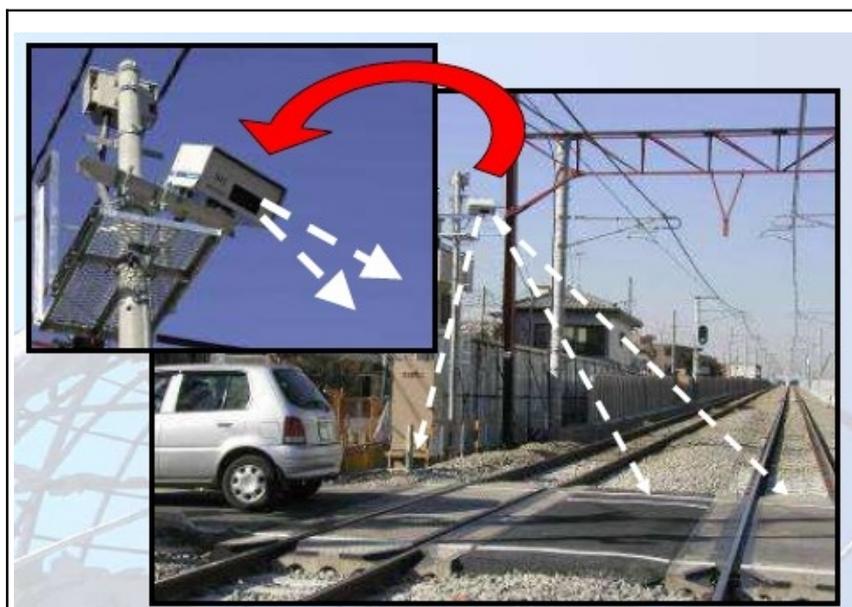
#### 2.1. Equipement

Dans la région ferroviaire Est du Japon (qui compte 7 195 passages à niveau), 150 passages à niveau étaient en 2008 équipés d'un radar-laser tridimensionnel de détection d'obstacle de ce type.

Les gestionnaires soulignent que le dispositif est « facile à installer, facile à entretenir, exempt de risque de contact entre le détecteur et les trains, résistant à la neige et aux facteurs environnementaux ».

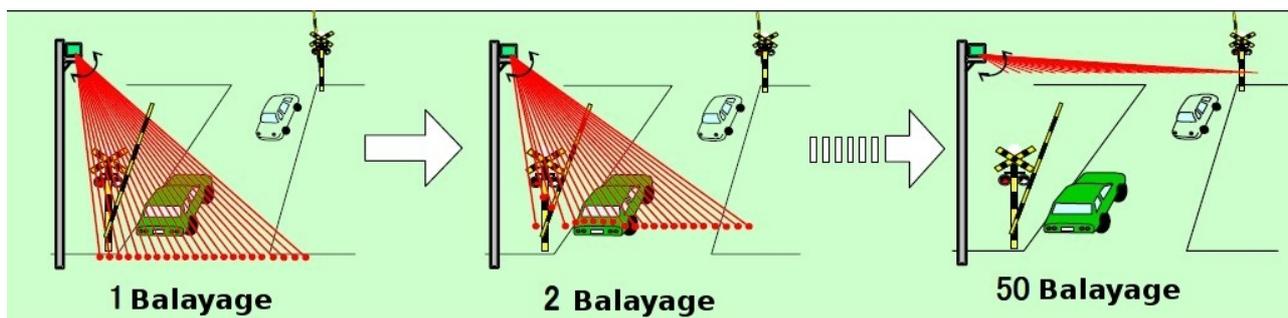
## 2.2. Principe de fonctionnement du dispositif

En 50 « balayages », le faisceau laser contrôle l'ensemble de la surface du passage à niveau

**Un « balayage » de l'ensemble du passage à niveau est effectué toutes les 0,5 secondes**

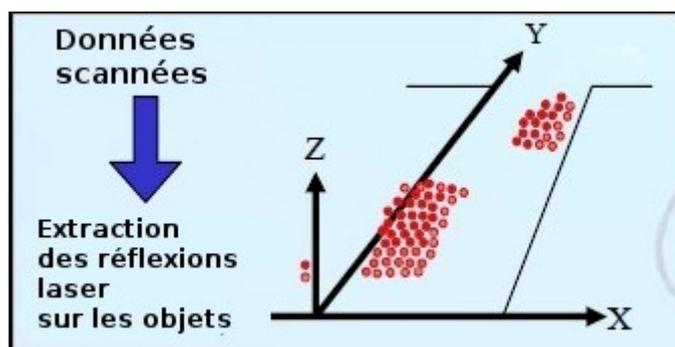
Le traitement des données permet d'extraire l'image laser des objets situés sur le passage à niveau
