*Rapport d'enquête technique  
sur la collision entre un train  
et le chargement d'un train croiseur  
survenue le 20 mai 2009  
dans le tunnel de Livernant  
à Charmant (16)*

*décembre 2010*

**Bureau d'Enquêtes sur les Accidents  
de Transport Terrestre**

Affaire n° BEATT-2009-005

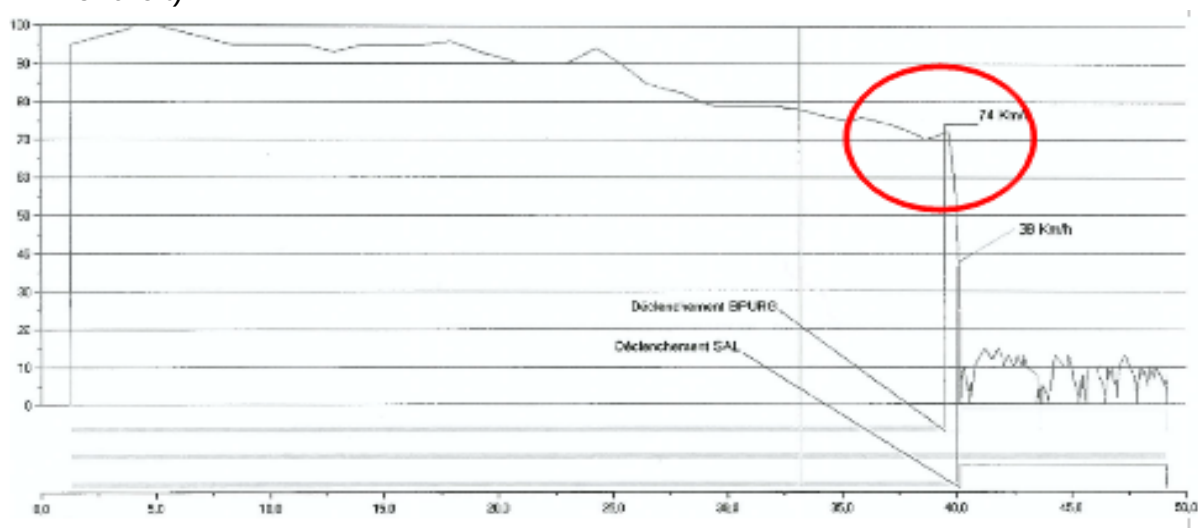
Figure 4 : Extrait de la bande graphique du train 41249

Ce train circule à 74 km/h (repéré en rouge) lors de l'accident avec le train 56724 en dessous de la vitesse limite de sa catégorie (100 km/h pour un MA 100 à cet endroit).

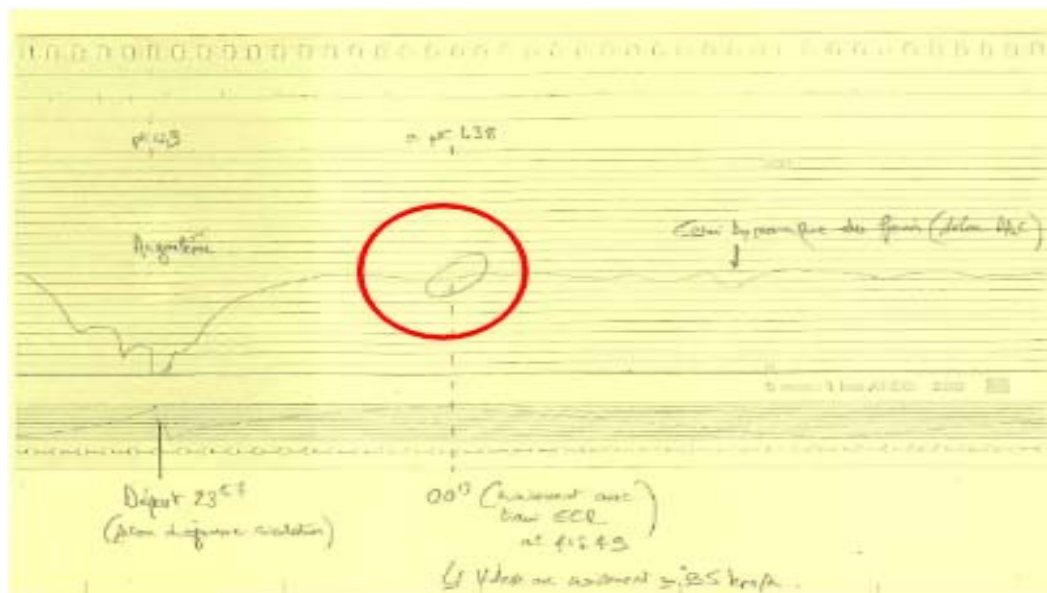
**Figure 5 : Extrait de la bande graphique du train 74424**

Ce train circule à 95 km/h (repéré en rouge) lors du choc avec le chargement du train 41249, en dessous de la vitesse limite de sa catégorie (100 km/h pour un MA 100 à cet endroit).

Chaque intervalle entre chaque trait correspond à 10 km/h. La lecture de la vitesse du train 74424 est donc entre le neuvième et dixième trait en partant du bas

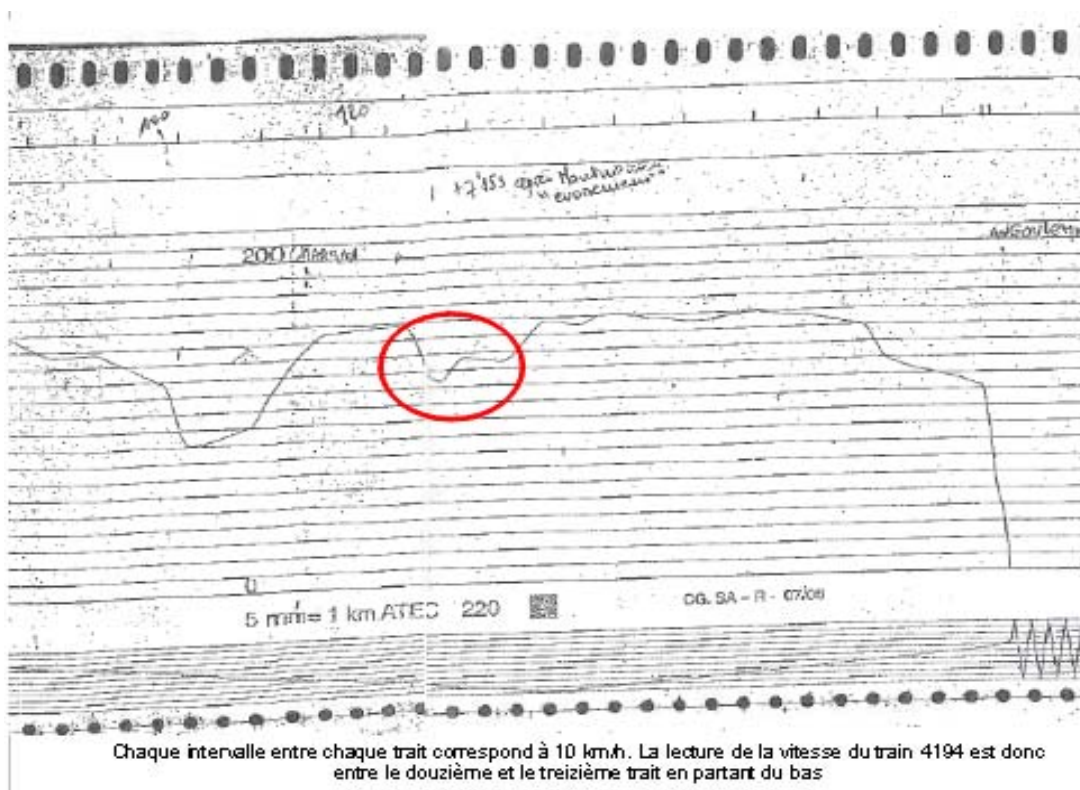
**Figure 6 : Extrait de la bande graphique du train 4194**

Ce train circule à 157 km/h (repéré en rouge) lors du choc avec le chargement du train 41249 en dessous de la vitesse limite de sa catégorie (160 km/h pour un MV 160 à cet endroit). La chute de vitesse enregistrée à 123 km/h correspond à un TIV 140, dont les annonces et exécutions sont situées à cet endroit.

Chaque intervalle entre chaque trait correspond à 10 km/h. La lecture de la vitesse du train 4194 est donc entre le douzième et le treizième trait en partant du bas

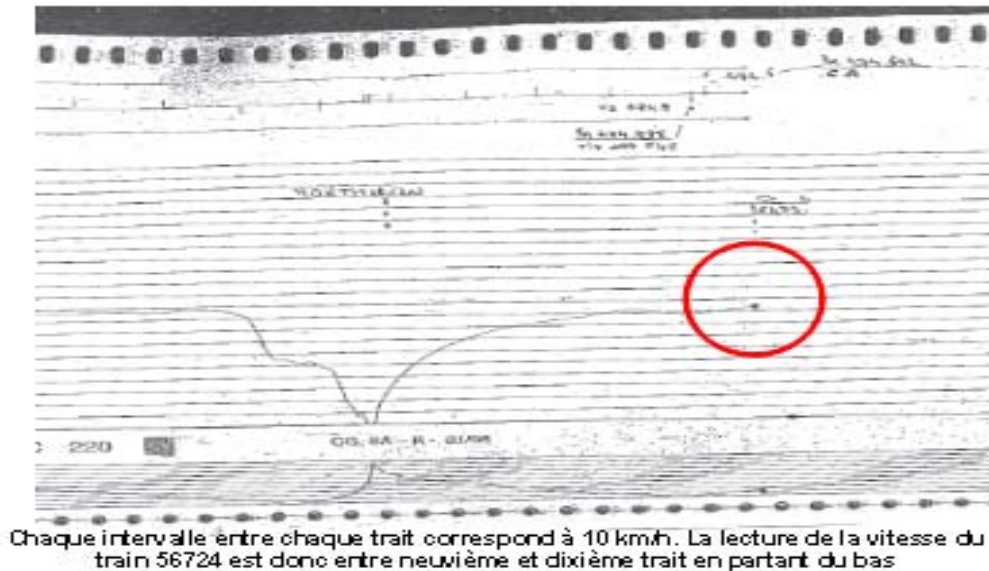
Figure 7 : Extrait de la bande graphique du train 56724

Ce train circule à 92 km/h lors du choc avec le chargement du train 41249 en dessous de la vitesse limite de sa catégorie (100 km/h pour un MA 100 à cet endroit).

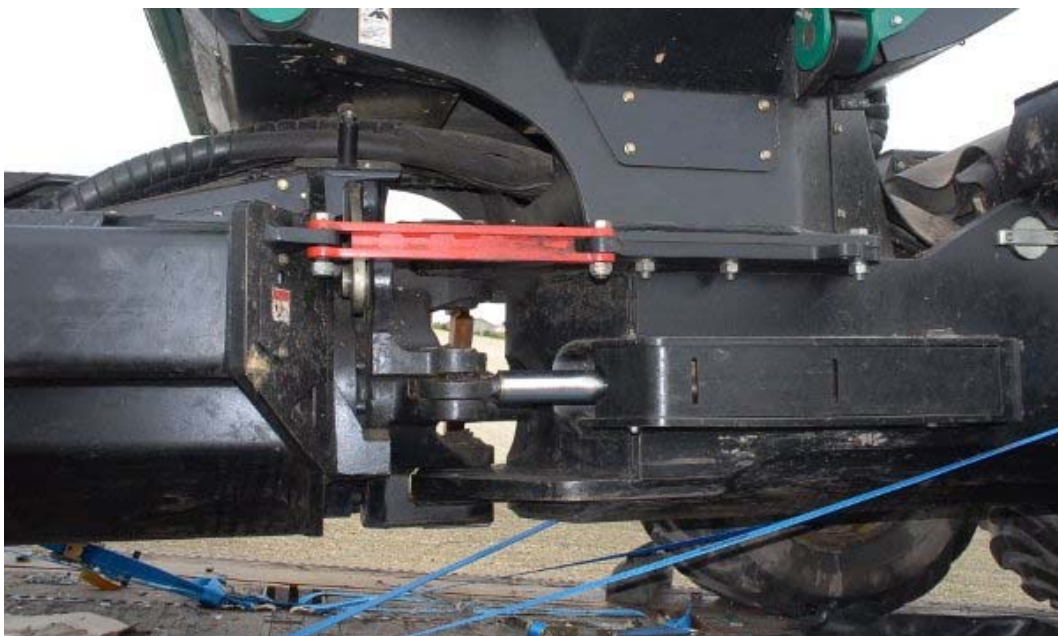
Sangles retrouvées  
après l'accident non  
fixées avec soin

Orifices devant  
recevoir la barre  
d'immobilisation  
rouge

En rouge, exemple de barre d'immobilisation correctement mise en place  
sur un engin chargé par Maierhofer

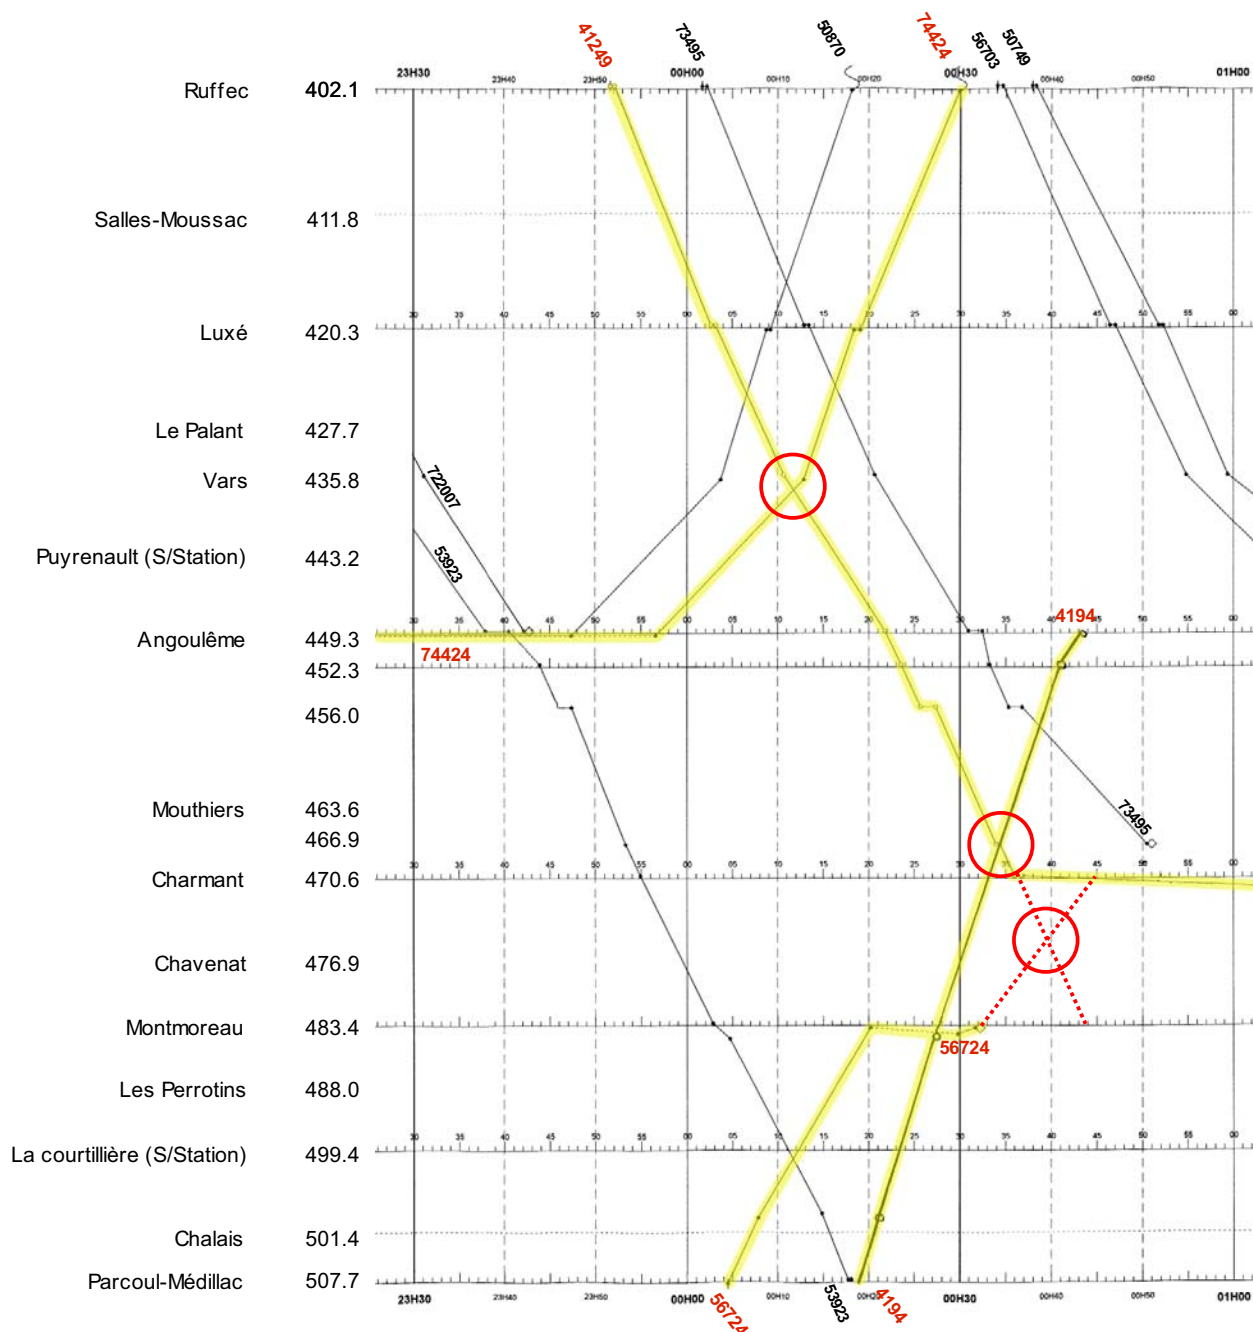
## Annexe 6 : Extrait du graphique réel de circulation

Cerclés en **rouge**, les croisements des trains 74424 et 4194 avec le train 41249. Le croisement avec train 56724 figure en trait pointillé **rouge**, les trains n'ayant pas encore franchit la balise de détection suivante lors de l'accident.
