# BEA-TT

*août 2010*

Affaire n° BEATT-2009-008

**Rapport d'enquête technique  
sur la collision du 25 septembre 2009  
entre un train de fret et un poids lourd  
sur le passage à niveau n°77  
à Laluque (40)**

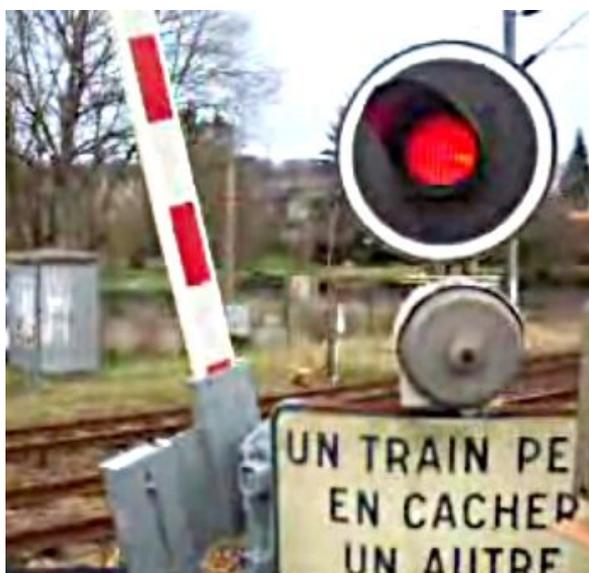
Il s'agit d'un PN automatique de type SAL2 c'est-à-dire équipé de deux demi-barrières, de deux sonneries et d'une signalisation lumineuse constituée d'un feu rouge R24 de part et d'autre de la chaussée, dans chaque sens. Il est annoncé dans chaque sens par un panneau A7 (passage à niveau avec barrières) complété par un panneau M9z (signal automatique).

Figure 2 : barrière, feu rouge R24 et sonnerie

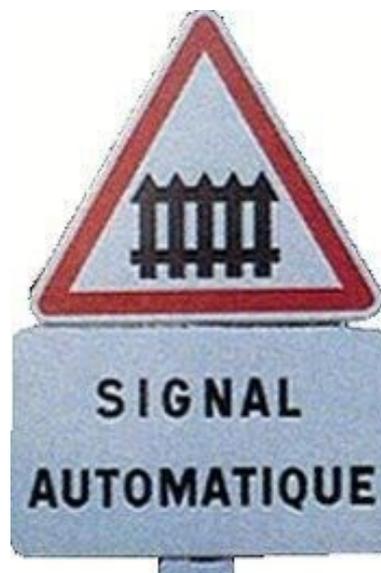
Figure 3 : panneau A7 + M9z

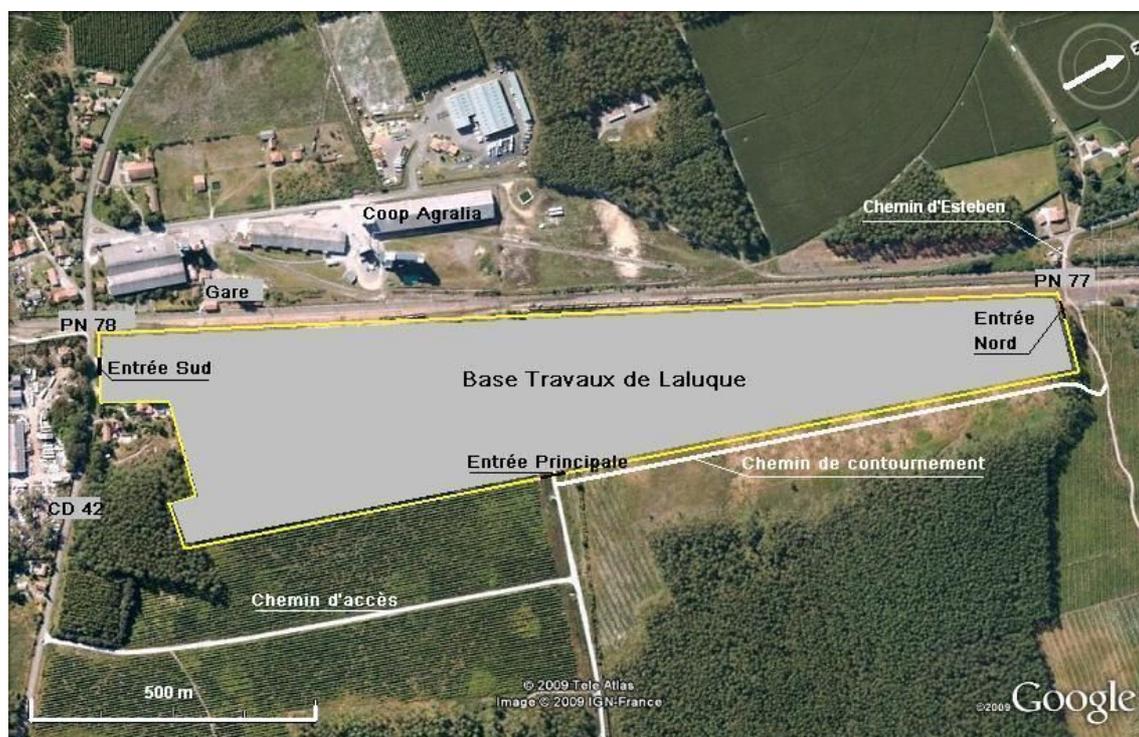
Ce chemin de largeur réduite, et présentant deux virages de faible rayon, n'est pas conçu pour la circulation des poids lourds.

Figure 5 : vue générale de la base et des accès

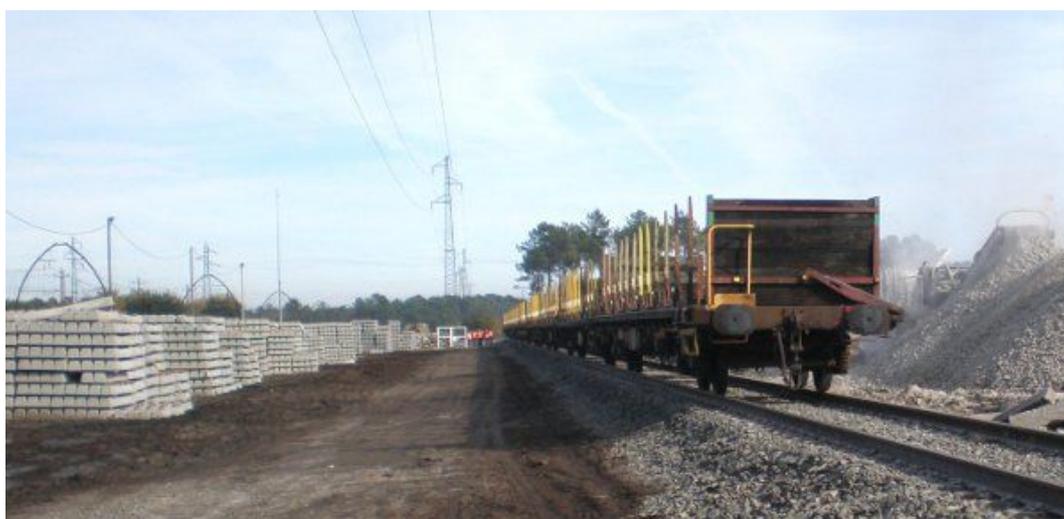
Figure 7 : zone de stockage des traverses et rame de wagons R09.5

Il déclare également avoir signalé au responsable du chantier des traverses que le stockage des traverses juste à côté du portail Est était gênant et qu'il fallait les enlever.

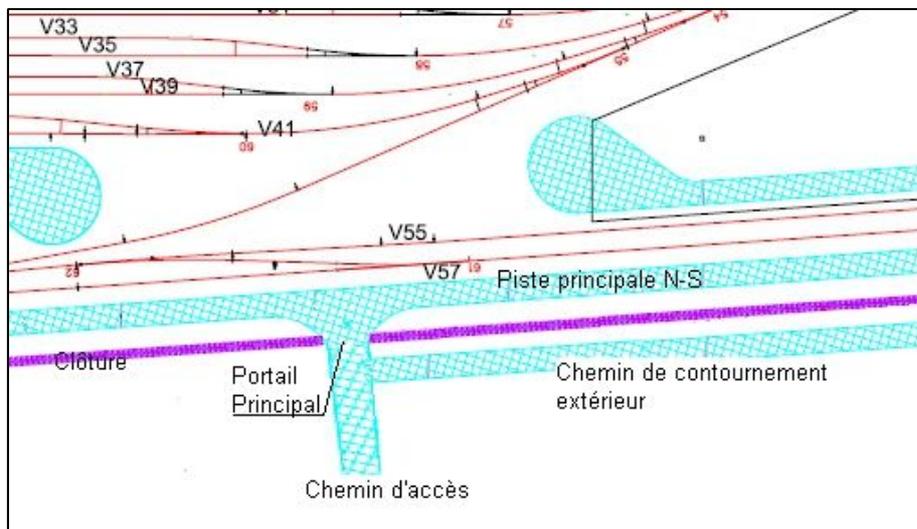
Il a emprunté le chemin indiqué et est arrivé à l'entrée principale du site. Il a franchi le portail et tourné à droite [*pour s'engager sur la piste principale N-S*]. A ce moment, les roues de son camion se sont enfoncées dans le sable. Voyant que le camion était bloqué, un agent de la SNCF<sup>3</sup> est parti chercher un engin pour le dégager. Une fois débloqué, le conducteur a demandé aux personnes de la SNCF<sup>3</sup> s'il pouvait continuer sur la piste pour rejoindre le lieu de déchargement. On lui a répondu que ça n'était pas possible et qu'il fallait ressortir et prendre le même chemin que son collègue, ce qu'il a fait. Le chauffeur précise qu'il s'agit d'un chemin empierré qui rejoint une autre entrée de l'établissement, proche du lieu de déchargement [*il s'agit du chemin de contournement extérieur*].

Figure 10 : plan du portail principal

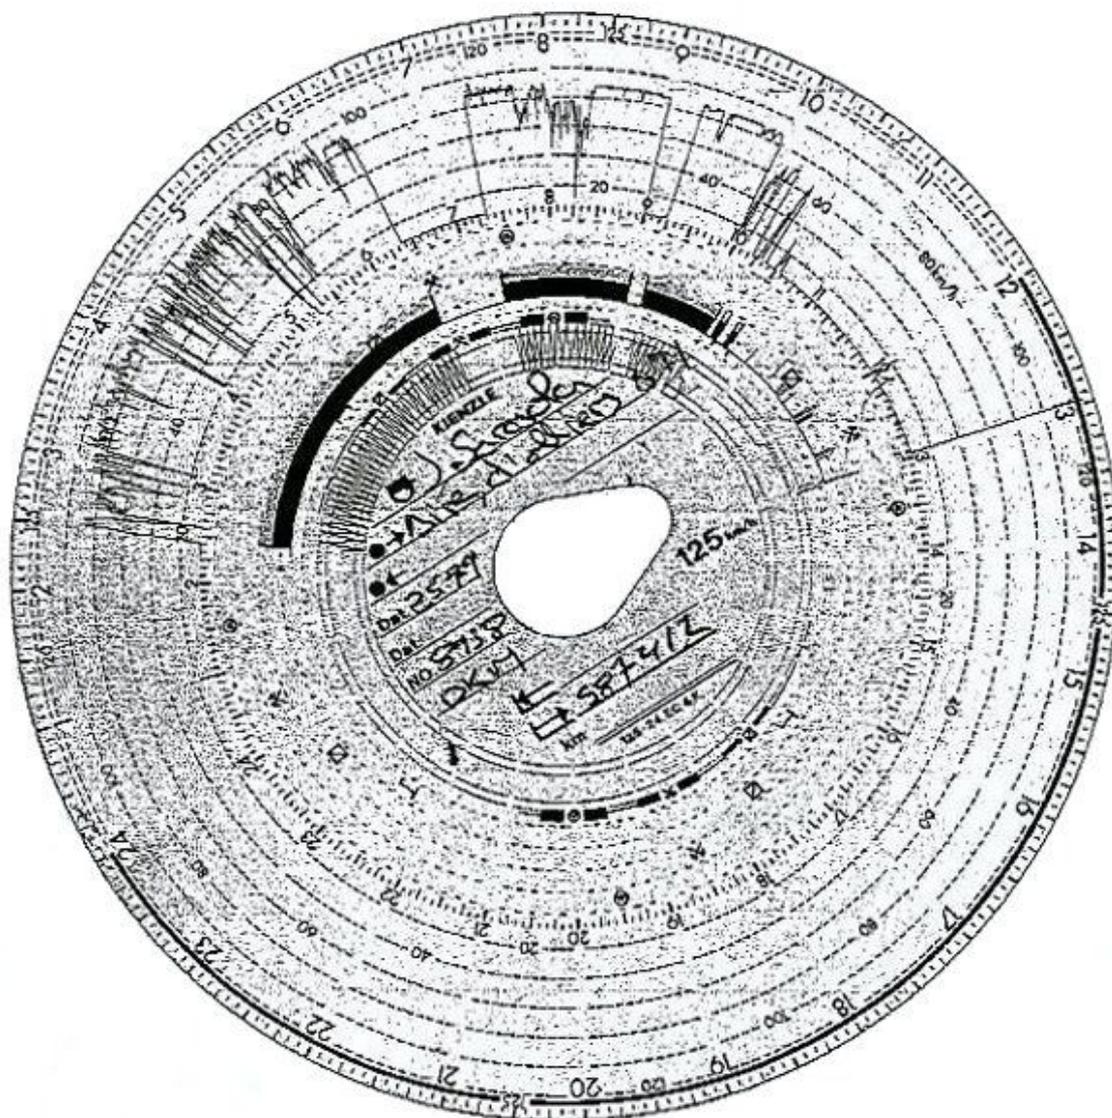
## Annexe 4 : Disque chronotachygraphique du 25/09/2009

Le non-respect, la veille de l'accident, de la réglementation européenne sur les temps de conduite par le chauffeur routier, mis en évidence par l'enquête et évoqué au point 4.1, ne semble pas devoir être retenu dans les causes de l'accident.

Conduite : De 02h25 à 06h25 soit un total de 04h00  
Repos : De 06h25 à 07h20 soit un repos de 55 minutes  
Conduite : De 07h20 à 09h00 soit un total de 01h40  
Repos : De 09h00 à 09h15 soit un repos de 15 minutes  
Conduite : De 09h15 à 10h35 soit un total de 01h20  
Repos : De 10h35 à 12h56 soit un total de 02h21 (Pendant cette période,  
il manœuvre plusieurs fois son véhicule)
