# BEA-TT

## Rapport d'enquête technique sur le déraillement de deux wagons de matières dangereuses le 24 novembre 2009 à Orthez (64)

décembre 2010

Affaire n° BEATT-2009-011

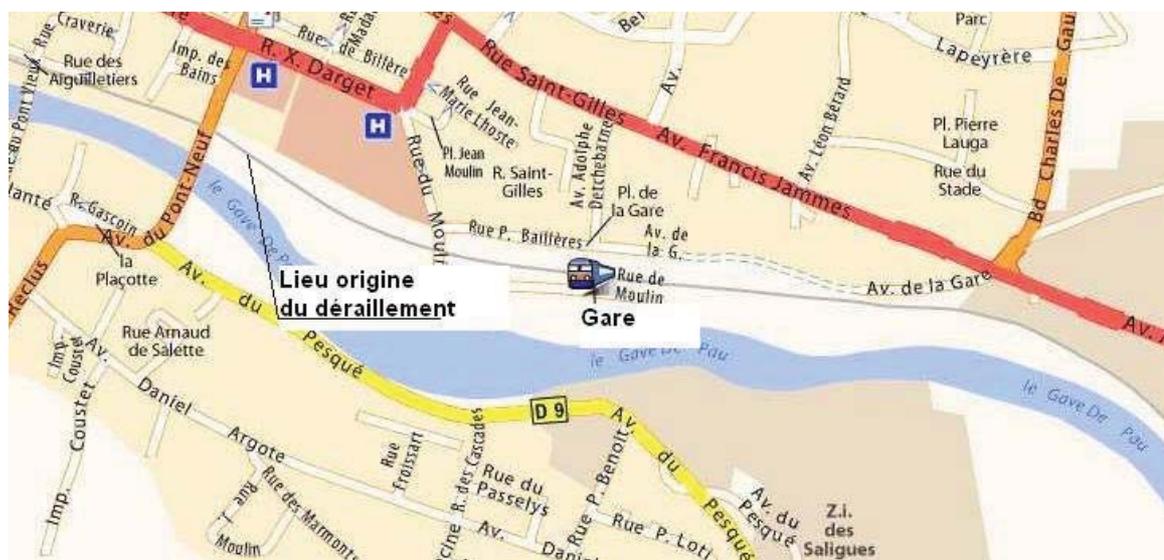
Figure 1 : La ligne ferroviaire à la traversée de la ville d'Orthez

Sur la figure ci-dessous, on observe, qu'à l'endroit du déraillement, la ligne traverse la ville d'Orthez et jouxte les emprises de l'hôpital.

Ces points sont situés dans la courbe à droite, peu après le pont route de l'avenue du Pont-neuf (voir figure 1).

Le déraillement a lieu dans la courbe à droite située sous le pont de l'avenue du Pont-Neuf (voir figure 1).

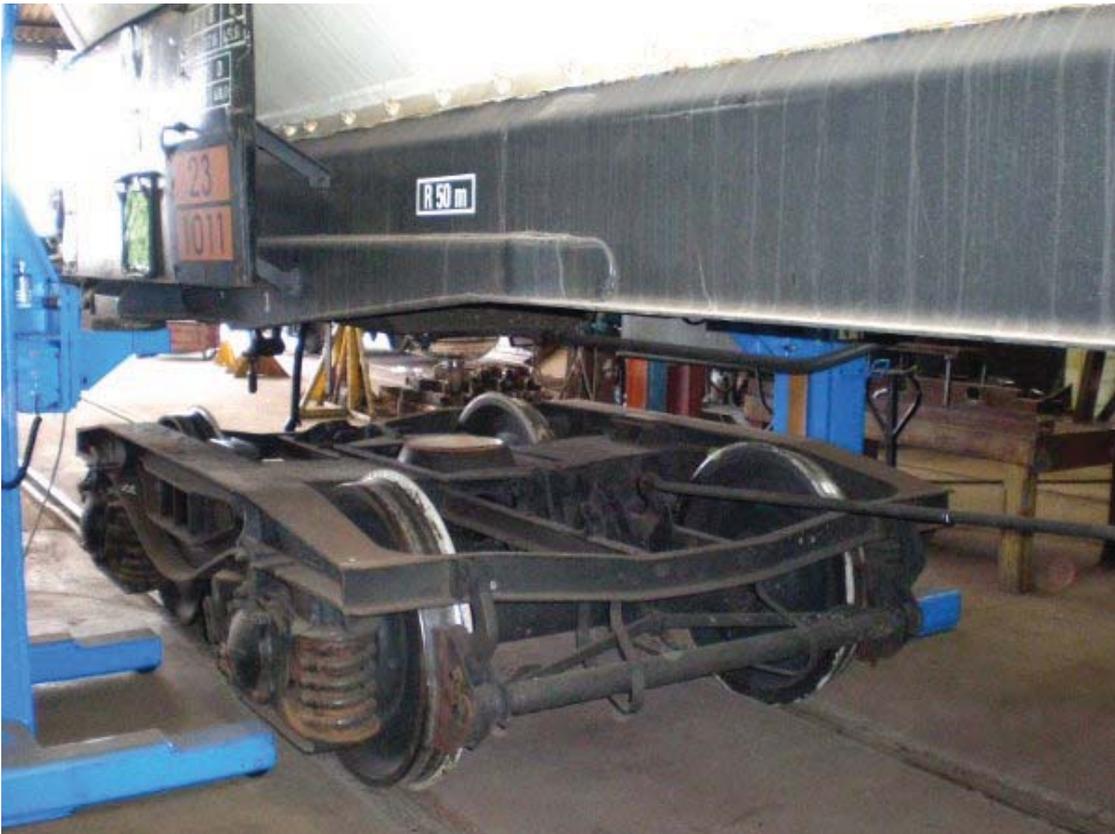
Figure 10 : Levage du wagon témoin à Joigny

La fiche de renseignements éditée par Lormafer à l'issue de la révision et le relevé d'expertise sont donnés en annexes 4 et 5.

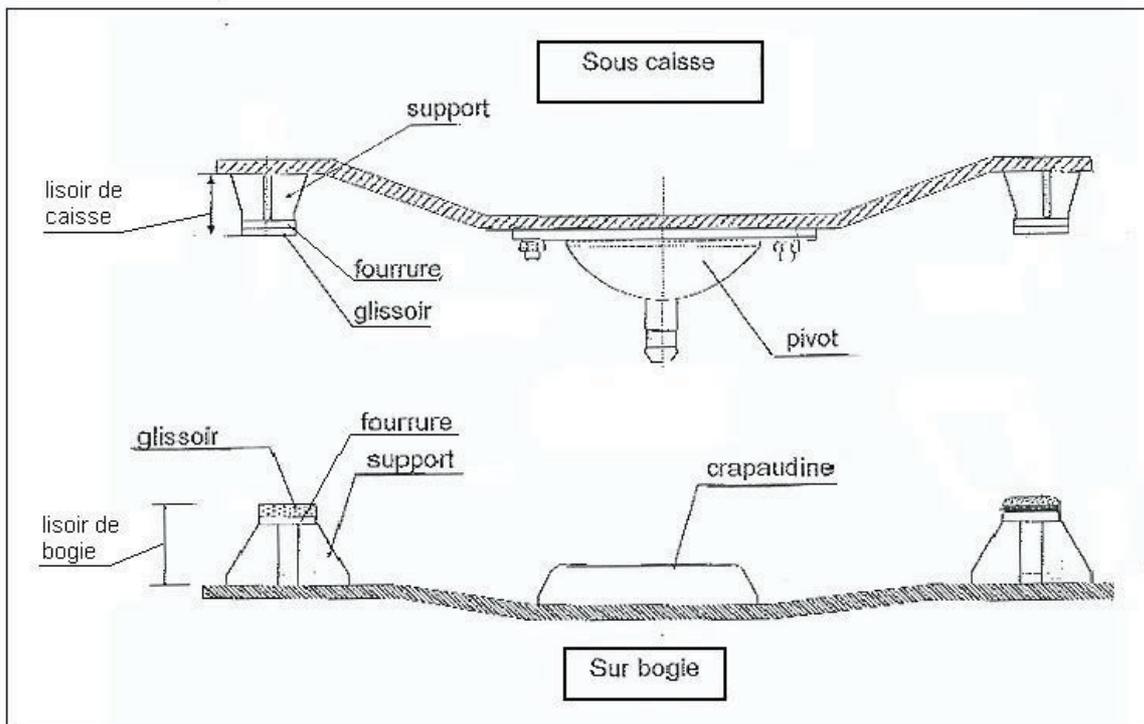
Figure 11 : Schéma des organes de liaison caisse-bogie

Les appuis latéraux sont constitués par des lisoirs fixes en acier (voir figure 11).

Rappelons tout d'abord que les lisoirs, également appelés appuis latéraux sont constitués :

- d'un support, partie intégrante de la caisse ou du bogie ;
- d'une fourrure (ou cale) dont l'épaisseur est déterminée pour respecter les critères de jeu entre les lisoirs de caisse et de bogie ;
- d'un glisseur qui est la pièce d'usure du lisoir ;

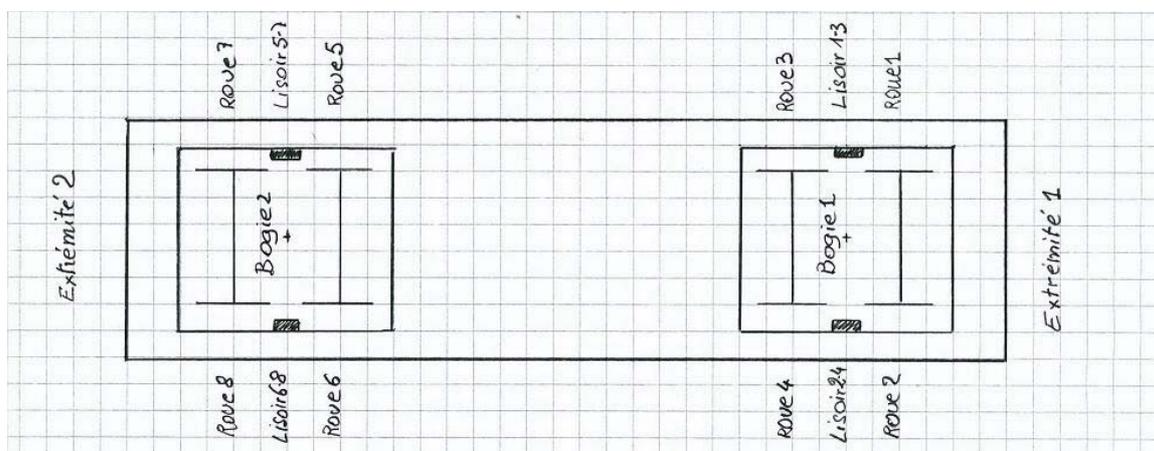
Figure 12 : Repérage des organes sur le wagon

Les usures importantes constatées sur certains glissoirs du wagon déraillé et du wagon témoin et le creux hors norme du glissoir de caisse n°2-4 ont conduit à approfondir les investigations concernant les règles de maintenance des organes de liaison caisse-bogie et leur mise en oeuvre.
