**BEA-TT**

*Rapport d'enquête technique  
sur la collision entre une rame  
du tramway d'Orléans et une voiture  
survenue le 23 avril 2010 à Olivet (45)*

*avril 2012*

Affaire n° BEATT-2010-003

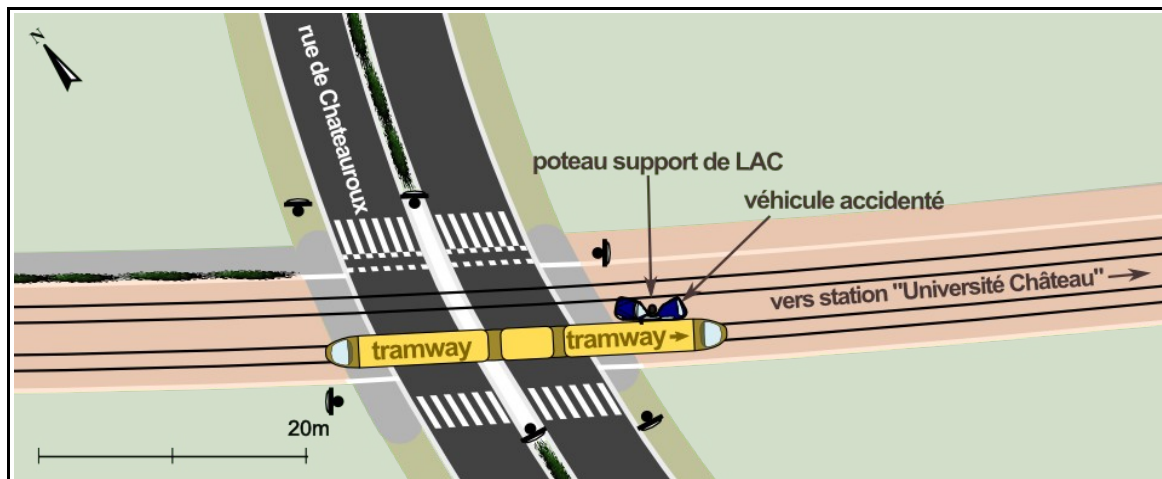
Fig. 6 : Position de la rame et du véhicule après l'accident

Le graphique ci-après reprend les positions de la rame et de la voiture constatées après l'accident.

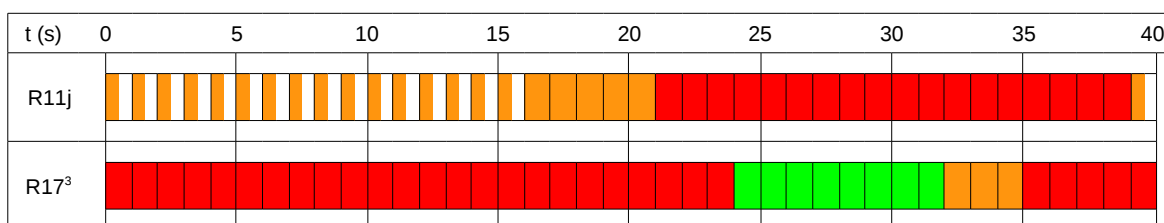
Fig. 14 : Diagramme de fonctionnement de la signalisation lumineuse

- à  $t_0+16$  secondes, les feux R11j passent au jaune fixe ;
- à  $t_0+21$  secondes, les feux R11j passent au rouge ;
- à  $t_0+24$  secondes, le feu R17 passe au « vertical », donnant l'autorisation à la rame de franchir l'intersection (équivalent du vert routier) ;
- à  $t_0+32$  secondes, le feu R17 passe « au disque » (équivalent du jaune routier) pendant 3 secondes à l'issue desquelles ce signal passe à l'horizontal ;
- à  $t_0+39$  secondes, les feux R11j passent au jaune clignotant.

Ce cycle a été conçu, à partir d'hypothèses de vitesse des rames, pour que le feu R17 passe au « vertical » 5 secondes avant que les rames abordent l'intersection, afin qu'elles n'aient pas besoin de ralentir. Cependant, certaines rames peuvent avoir de l'avance ou du retard par rapport aux estimations prises en compte. Ce retard ou cette avance est détecté par deux boucles insérées dans la plate-forme et le contrôleur ajuste le cycle de feux en conséquence. Ces boucles sont localisées :

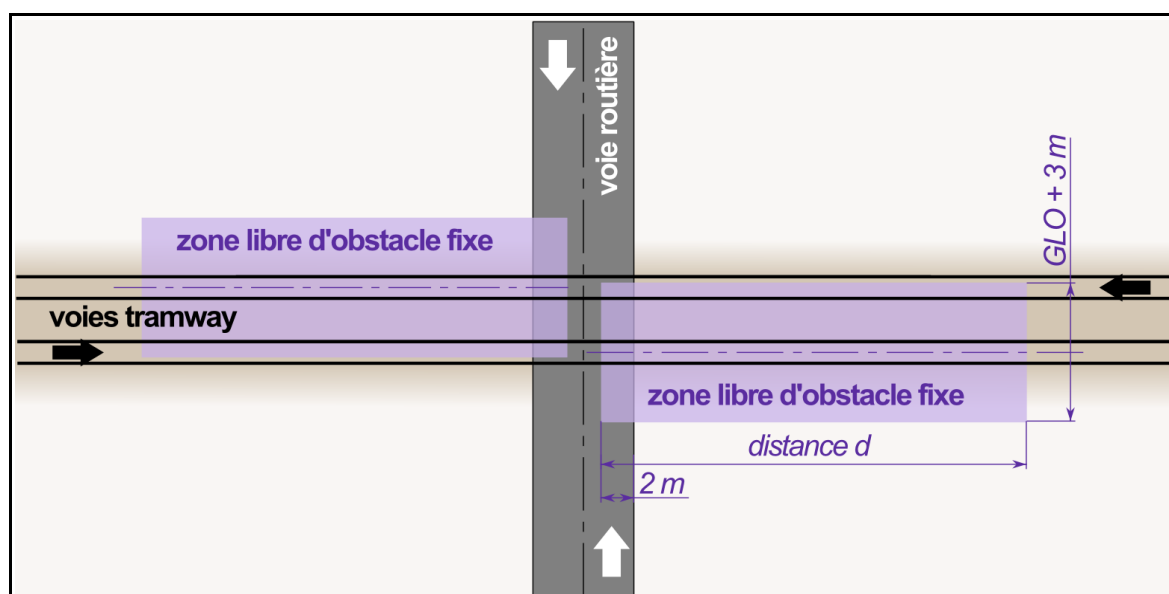
Fig. 18 : Localisation et dimensions de la zone libre d'obstacle fixe

- la largeur, centrée sur l'entraxe de la voie d'où proviennent les tramways, est égale au gabarit limite d'obstacle (GLO) d'une rame augmenté de trois mètres ;
- la longueur est égale à la distance d'arrêt d'une rame de tramway possédant les performances de freinage d'urgence prévues par les normes<sup>5</sup> et circulant à la vitesse maximale autorisée pour le franchissement de l'intersection. Cette distance d'arrêt « d » tient compte du temps de réaction des dispositifs techniques de la rame, mais n'intègre pas le temps de réaction du conducteur. Elle est mesurée à partir d'un point situé deux mètres en amont de la limite de la chaussée.

5 Norme NF-EN 13452-1 relative aux systèmes de freinage des transports publics urbains et suburbains (application ferroviaire) : en freinage d'urgence dit « FU3 » d'un tramway sur fer, le temps maximum de réaction des dispositifs est fixé à 0,85 s et la décélération minimum à 2,8 m/s<sup>2</sup>. La distance d'arrêt est alors  $d = V^2 / 5,6 + 0,85V$  où V est la vitesse de la rame exprimée en m/s, d étant alors exprimé en mètres.

La communauté d'agglomération Orléans Val-de-Loire envisage de réduire le nombre de voies routières au droit de l'intersection, ce qui devrait éloigner la chaussée des poteaux supports de LAC existants. Elle envisage également de ramener à 30 km/h la vitesse de franchissement de l'intersection par les rames, ce qui réduira leur distance d'arrêt lors d'un freinage d'urgence. Malgré ces mesures, le poteau support de LAC mis en cause dans l'accident analysé dans le présent rapport restera dans la zone devant demeurer libre d'obstacle fixe, telle que le guide du STRMTG mentionné au paragraphe 3.6.1 la définit.

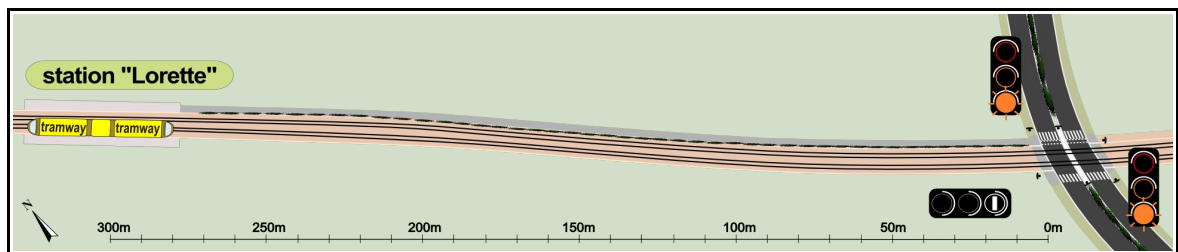
Fig. 22 : 30 secondes avant le choc

- 30 secondes avant la collision, la rame de tramway quitte la station « Lorette ». 80 à 90 personnes sont présentes à son bord. En libérant la boucle de détection, elle déclenche le cycle des feux situés à l'intersection avec la rue de Châteauroux afin de disposer d'une priorité de passage en toute sécurité ;

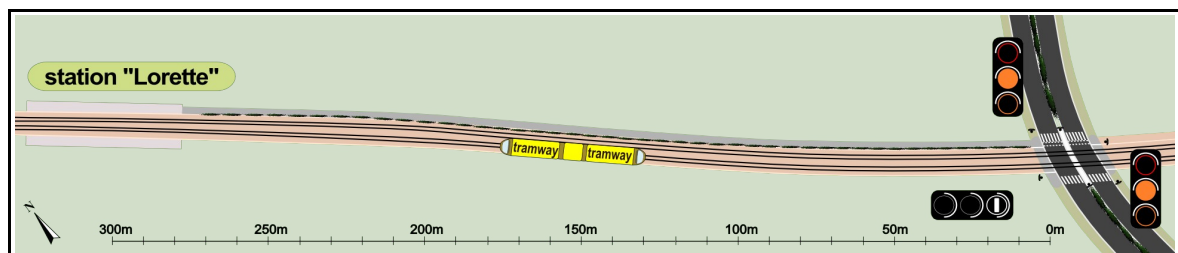
Fig. 23 : 11 secondes avant le choc

- 11 secondes avant la collision, les feux routiers R11j, alors au jaune clignotant, passent au jaune fixe. La rame est à 130 mètres de l'intersection, à une vitesse de 50 km/h ;

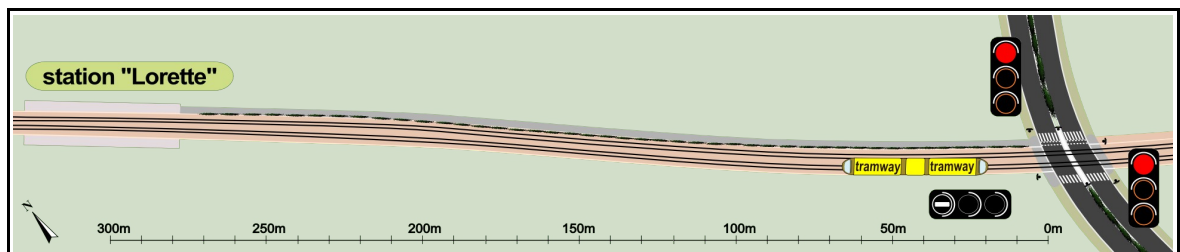
Fig. 25 : 3 secondes avant le choc

- 3 secondes avant la collision, le feu R17 dédié au tramway passe au « vertical », autorisant la rame à franchir l'intersection. Elle est alors à 20 mètres de l'intersection, à la même vitesse de 48 km/h, et son conducteur a positionné son manipulateur de traction/freinage en léger freinage conformément à ses consignes de conduite. Sur la gauche de la rame, des voitures sont arrêtées devant le feu de signalisation au rouge ;

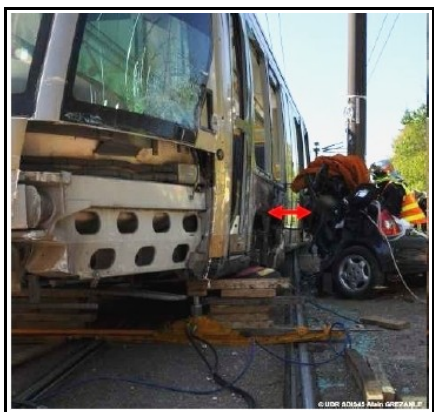
Fig 27 : Opérations d'écartement de la rame

Les secours sont arrivés 5 minutes plus tard et ont administré les soins médicaux au conducteur de la Renault Clio, alors conscient. Pour permettre sa désincarcération, l'exploitant et le constructeur de la rame, après avoir procédé à la coupure de l'alimentation électrique de la ligne à 13h10 et à son « perchage<sup>9</sup> » à 13h50, ont levé l'avant de la rame, l'ont déplacée latéralement de 60 centimètres, puis l'ont tractée hors de la zone de l'accident grâce à deux engins rail-route. Le conducteur de la voiture a été dégagé à 16h45 et emmené au centre hospitalier régional d'Orléans-La Source.

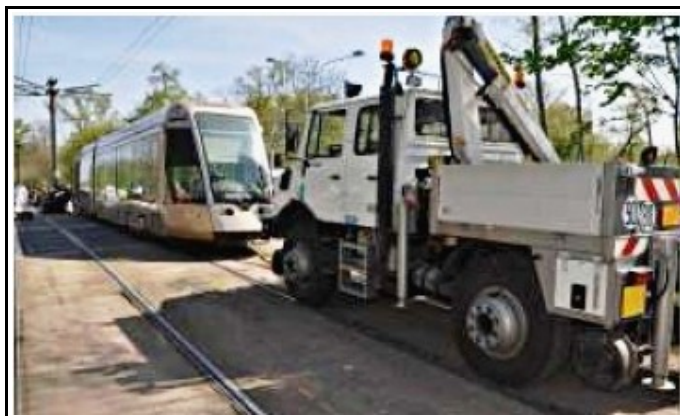
Fig 28 : Opérations d'éloignement de la rame

La rame accidentée a été remorquée jusqu'au dépôt à l'aide d'un véhicule rail-route à partir de 17h45. La vérification de l'état de la voie et des installations, ainsi que le passage d'une rame test à faible vitesse se sont achevés à 18h00. L'exploitation du tronçon entre la station « Lorette » et le terminus « Hôpital de La Source » a repris à 18h40.
