**BEA-TT**

*novembre 2011*

Affaire n° BEATT-2010-001

**Rapport d'enquête technique  
sur l'incendie d'une rame  
du tramway sur pneumatiques  
de Clermont-Ferrand (63),  
le 26 décembre 2009**

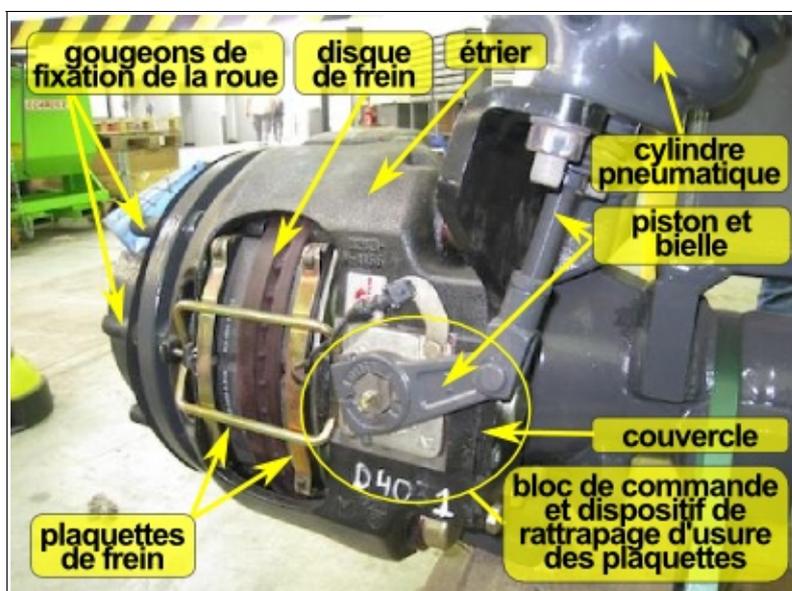
Fig. 6 : photo d'un système de freinage mécanique

Des joints d'étanchéité sont disposés entre la chambre de l'étrier et la bielle d'une part, et entre la chambre et le bloc d'actionnement des plaquettes d'autre part.

Un couvercle directement vissé sur l'étrier, sans joint, permet d'accéder à l'intérieur de la chambre et au bloc d'actionnement des plaquettes.

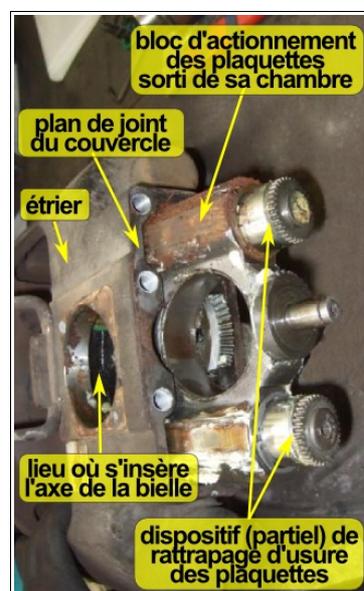
Fig. 7 : bloc d'actionnement

- huit des dix dispositifs de serrage des freins de la rame n°15 présentent une corrosion, plus ou moins avancée, de la chambre de l'étrier, du bloc d'actionnement des plaquettes et du dispositif de rattrapage de l'usure de ces plaquettes. Il est hautement vraisemblable que le blocage en position serrée des plaquettes de frein de la roue gauche du module « MI1 » est dû à cette corrosion ;

- cette eau peut s'infiltrer dans la chambre de l'étrier par son couvercle, aucun plan de joint entre ces deux pièces ne s'étant révélé étanche ;
- une telle corrosion de la chambre de l'étrier, du bloc d'actionnement des plaquettes et du dispositif de rattrapage de l'usure des plaquettes, ainsi que l'absence d'étanchéité du couvercle touchent l'ensemble du parc de tramway de Clermont-Ferrand ;

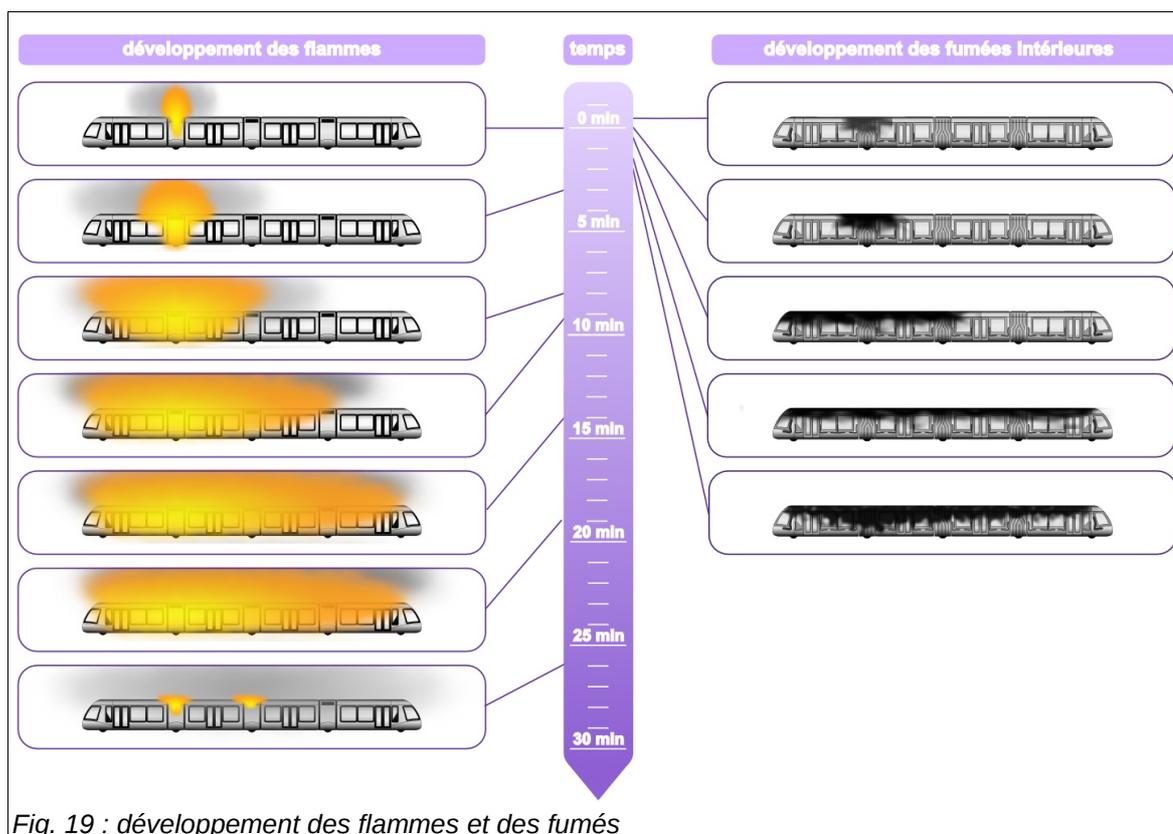
Fig. 19 : développement des flammes et des fumées

- 14 minutes après les premières flammes, et pendant 5 minutes, l'incendie est à son maximum d'intensité ;
- 28 minutes après ces premières flammes, l'incendie est circonscrit ;

- environ 50 minutes après les premières flammes, les pompiers arrêtent d'arroser la rame.

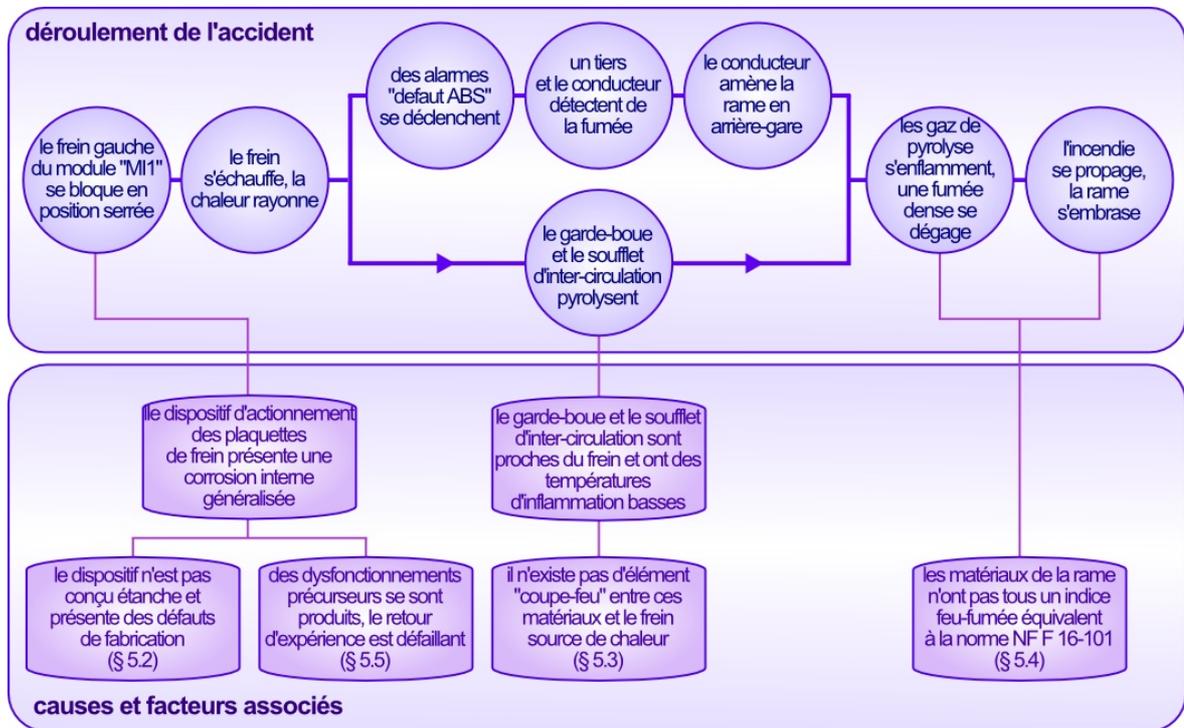
Fig. 20 : déroulement de l'accident, causes et facteurs associés

ratrapage de jeu, l'axe de la bielle. Cette corrosion a entraîné des dysfonctionnements de plusieurs freins dès 50 000 km. Elle est à l'origine du blocage en position serrée du frein impliqué dans l'incendie de la rame n°15.
