# BEA-TT

*mai 2011*

Affaire n° BEATT-2010-004

**Rapport d'enquête technique  
sur la collision entre un tramway  
et une voiture particulière  
survenue le 27 avril 2010  
à Orvault (44)**

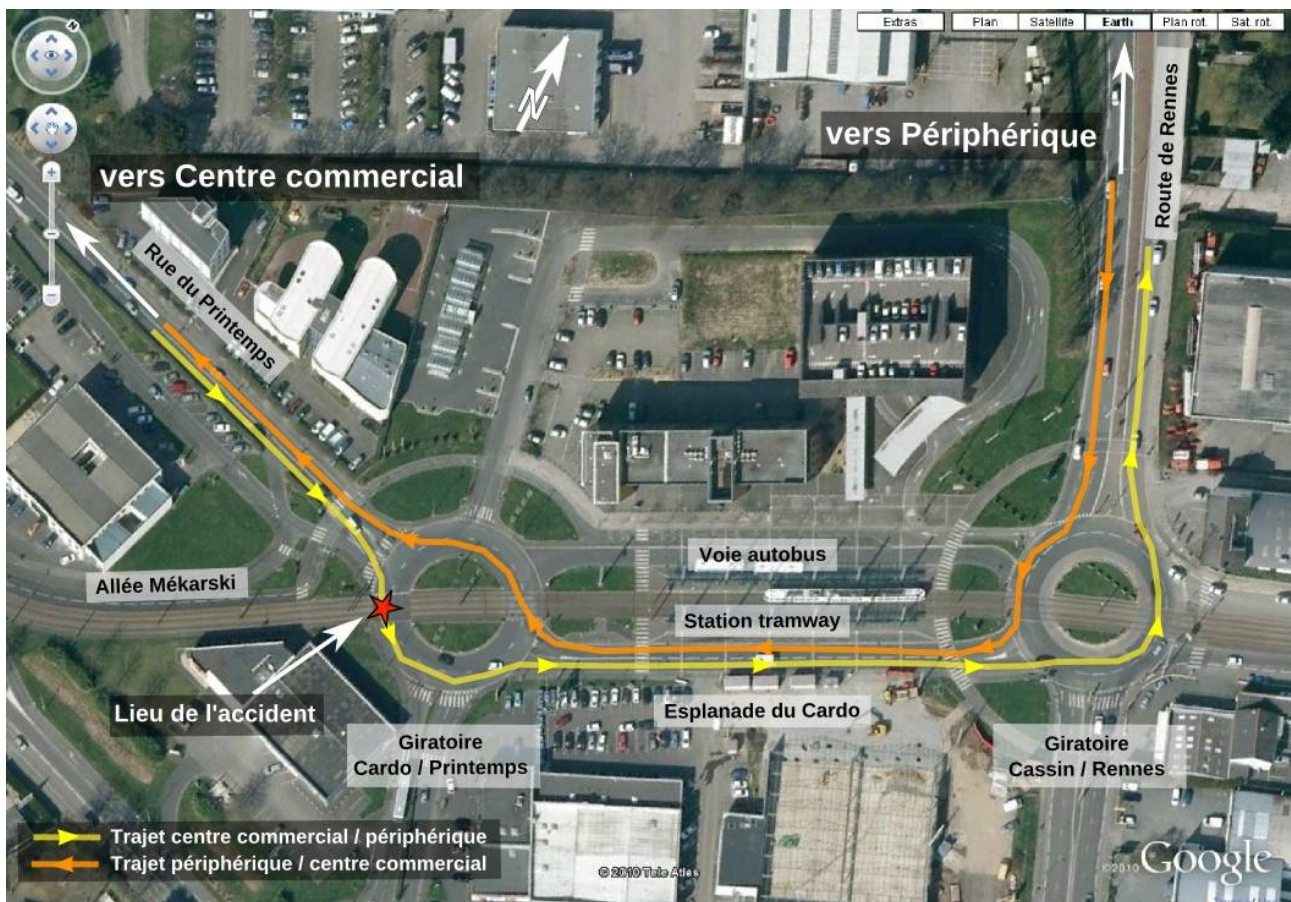
Le plan de circulation de la zone est complexe. Les véhicules souhaitant se rendre au centre commercial « Orvault Grand Val » depuis le périphérique doivent franchir deux fois la plate-forme du tramway (cf représentation des itinéraires centre commercial / périphérique sur la figure 7).

Figure 7 : Environnement du lieu de l'accident

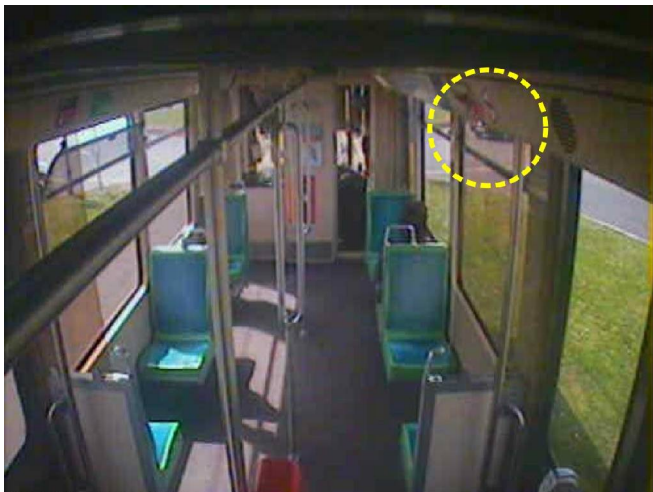
Alame VUMOTRIC 27/04/2010 13:59:25

Elle montre que le premier véhicule circulait sur l'Esplanade du Cardo dans le même sens que le tramway. L'analyse de la chronologie de la vidéo permet de penser que ce premier véhicule s'est engagé sur le carrefour giratoire juste au moment du passage au rouge du feu R22j situé au débouché de l'Esplanade du Cardo, puis sur la plate-forme du tramway 2 secondes environ après l'allumage du feu R24 de barrage.

Figure 10 : Le tramway arrive sur l'anneau. L'arrière du 1<sup>er</sup> véhicule ayant coupé la route du tramway est visible en haut à droite

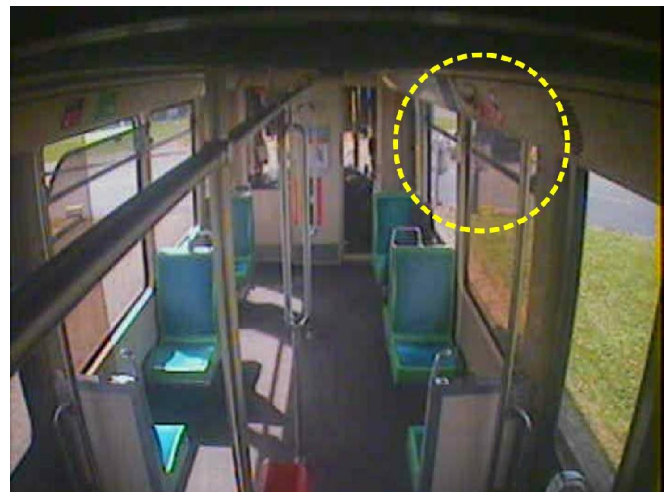
Alame VUMOTRIC 27/04/2010 13:59:30

Figure 11 : Le tramway sort de la pastille centrale. Le VL impliqué dans l'accident, qui vient de s'engager sur l'anneau, est visible à droite

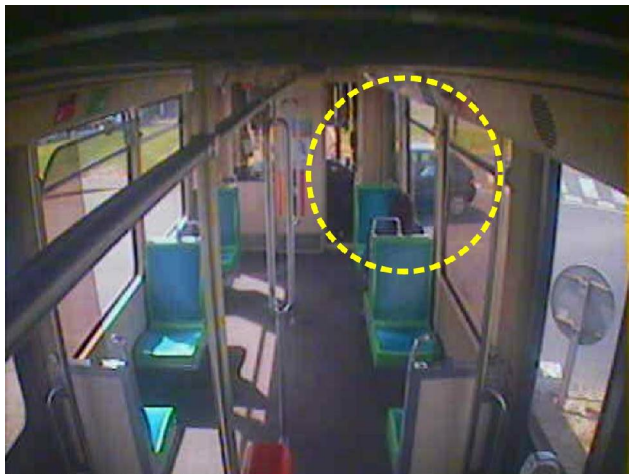
Alame VUMOTRIC 27/04/2010 13:59:32

Figure 12 : Le tramway freine ; le VL poursuit sa route sur la voie extérieure de l'anneau

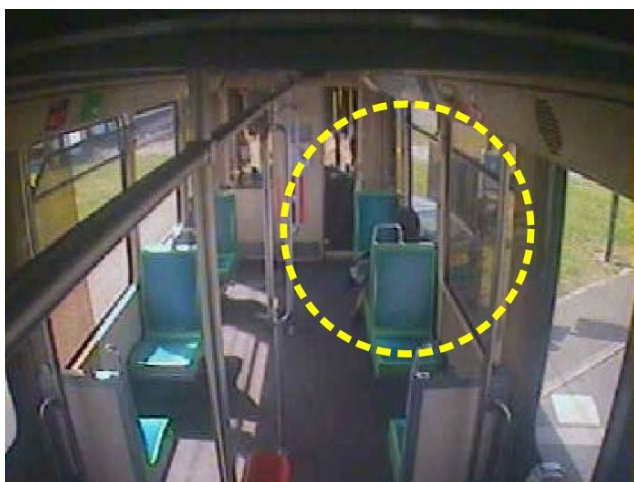
Figure 14 : Le VL poussé par le tramway frôle le poteau du feu tricolore

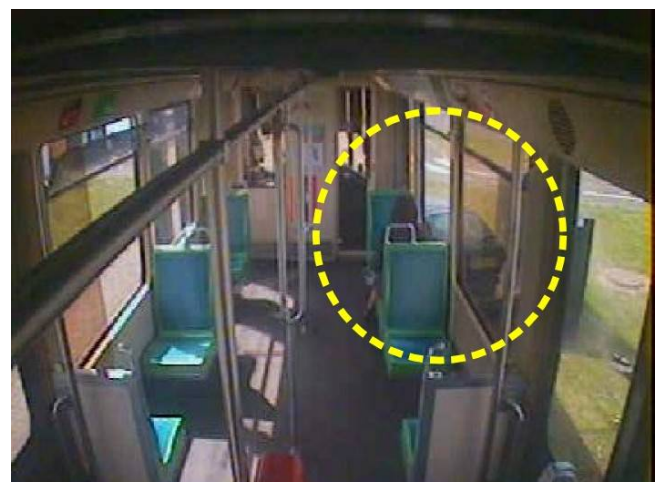
Figure 15 : Après avoir poussé le VL, la rame s'immobilise

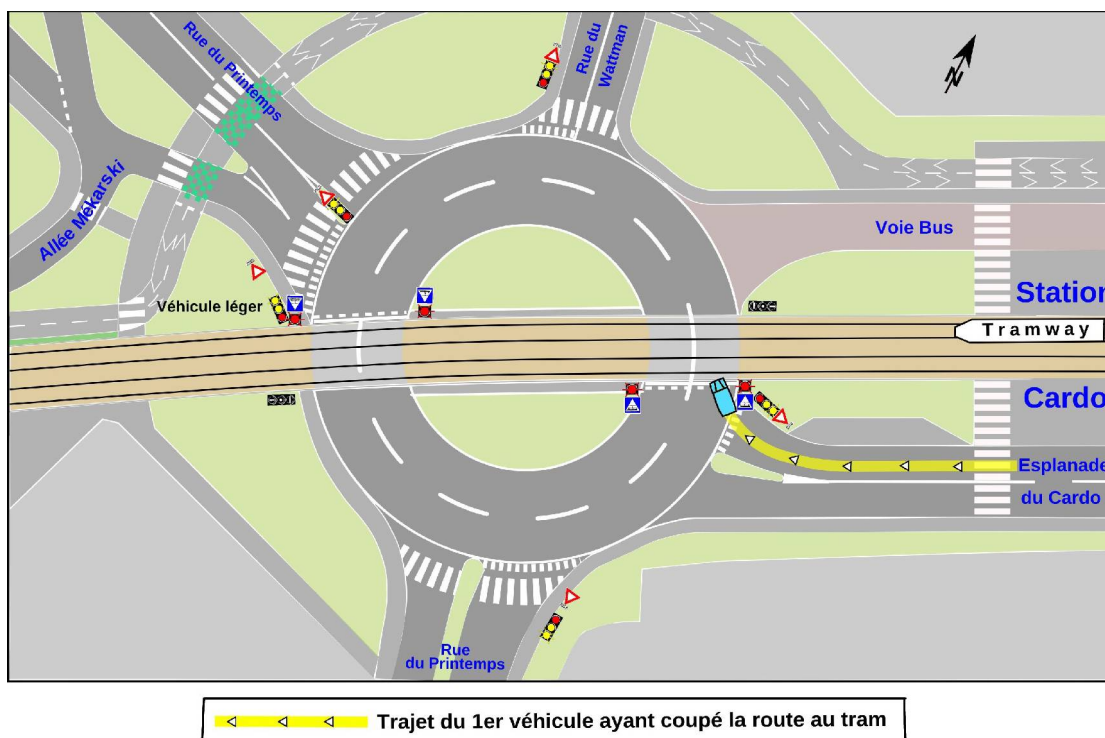
Figure 17 : Un premier véhicule coupe la route au tramway au niveau de la première traversée routière

Juste avant de s'engager sur le giratoire, le conducteur du tramway voit un automobiliste arriver sur sa gauche au niveau de la première traversée routière ; il relâche son accélération pour le laisser passer, puis continue sa route. L'automobiliste est passé devant le tramway environ 2 secondes avant que celui-ci ne franchisse le R17 ; il a donc (cf chronologie en 3.9.2) franchi le R24 alors que celui-ci est au rouge clignotant depuis 2 secondes environ. A noter que le fonctionnement du R24 ne comporte, de par la conception de ce signal, aucune phase orange annonçant le passage au rouge clignotant ; il est donc inévitable que des automobilistes continuent à le franchir immédiatement après son passage au rouge.

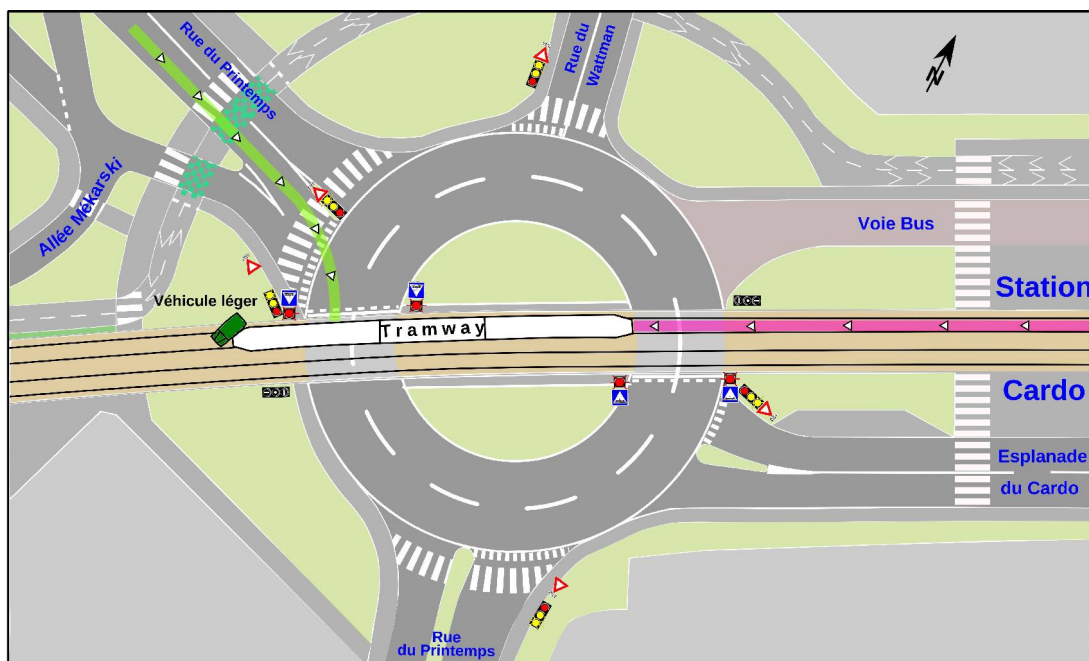
Figure 20 : Position finale du véhicule léger et du tramway après la collision

La Citroën Saxo en provenance de la rue du Printemps s'engage sur l'anneau après avoir franchi le signal R22j situé à l'entrée du giratoire ; elle a franchi ce feu alors que celui-ci était au rouge depuis environ 6 secondes après 5 secondes de jaune fixe. Le véhicule s'engage ensuite sur la traversée de la voie de tramway, sans que la conductrice n'aperçoive le feu rouge clignotant depuis environ 8 secondes.

La conductrice, qui ne résidait que depuis 4 semaines dans ce quartier, n'avait peut-être pas l'habitude de franchir ce carrefour et ne semble en pas avoir perçu la signalisation lumineuse particulièrement complexe.

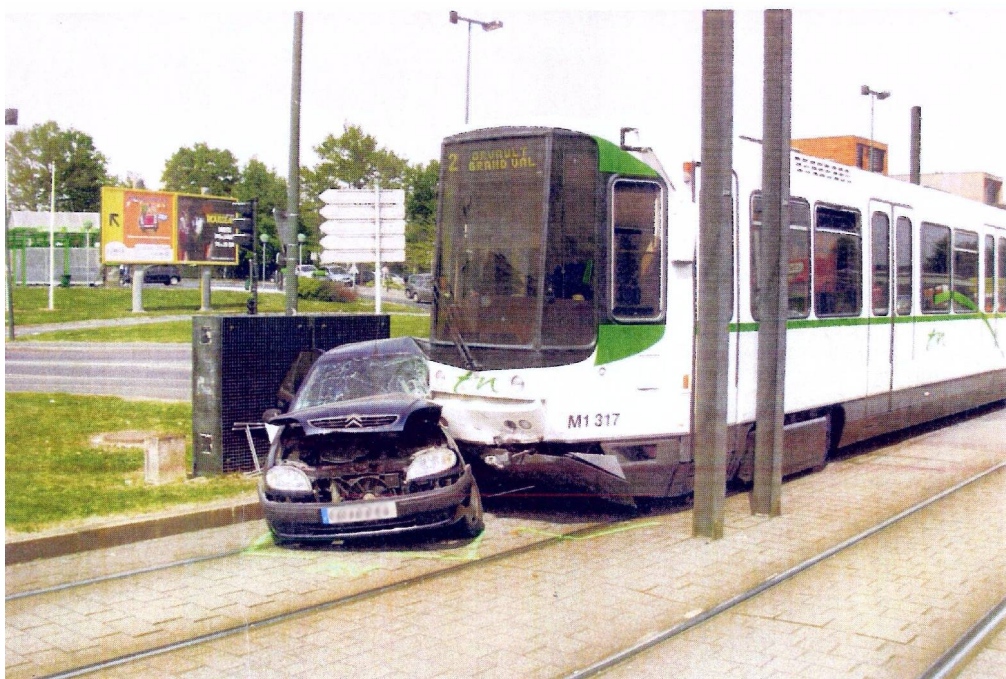
Le conducteur du tramway aperçoit alors ce véhicule arrivant sur sa droite qui s'engage sur la plate-forme. Il actionne le gong et déclenche le freinage d'urgence mais ne peut éviter l'impact. Il percute le véhicule, puis le pousse sur une quinzaine de mètres sans rencontrer d'obstacle, avant de s'immobiliser 3 secondes après le choc.

Figure 21 : Position du véhicule léger et du tramway après la collision
