BEA-TT

*Rapport d'enquête technique
sur l'accident du petit train routier
de Notre-Dame-de-la-Garde
survenu le 14 mai 2010
à Marseille (13)*

mars 2011

Affaire n° BEATT-2010-006

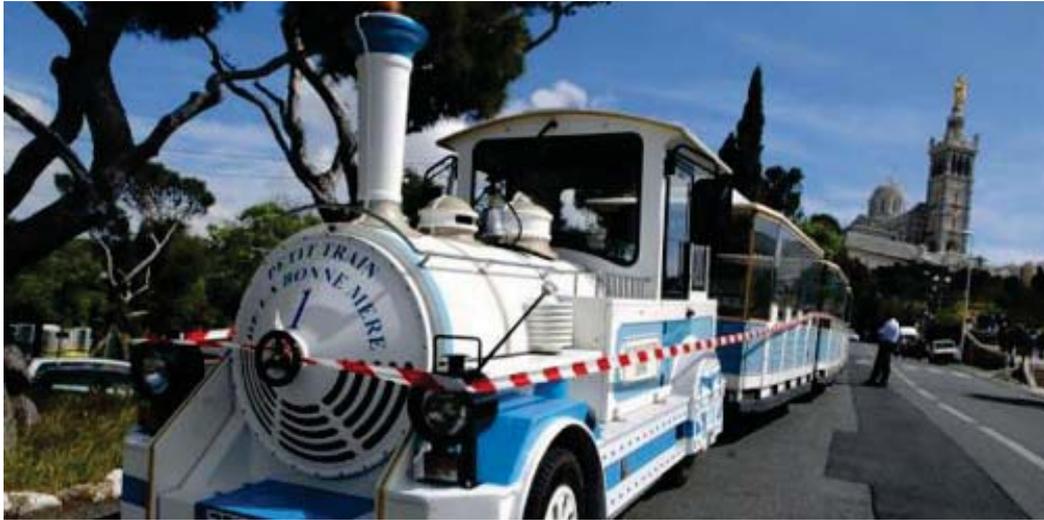
Photo n° 1 : Le petit train routier après l'accident, vue de face, garé quelques centaines de mètres plus bas, avec la basilique Notre-dame-de-La-Garde en fond.
