*juillet 2011*

**Bureau d'Enquêtes sur les Accidents  
de Transport Terrestre**

Affaire n° BEATT-2010-007

**Rapport d'enquête technique  
sur le tamponnement  
de deux rames de tramway  
survenu le 12 mai 2010  
à Montpellier (34)**

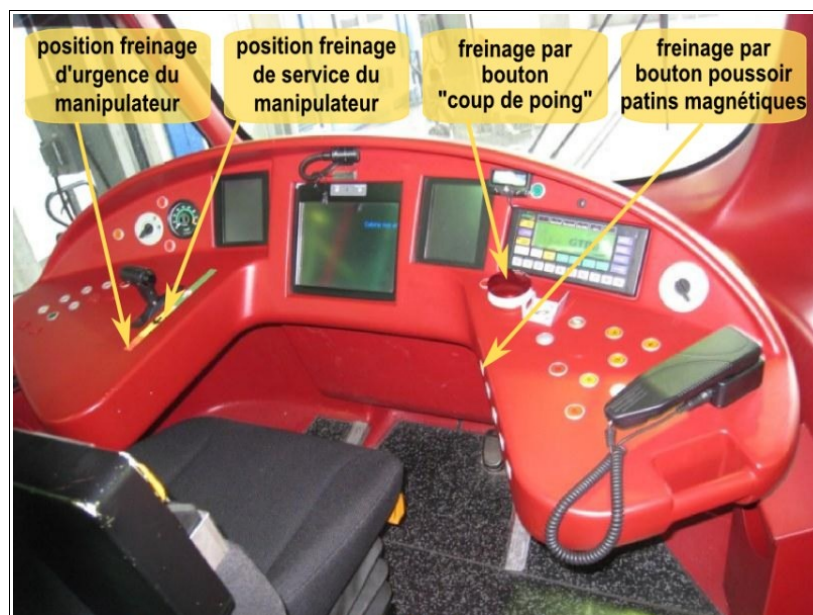
Fig. 8 : commandes de freinage à disposition du conducteur

- le bouton « coup de poing » déclenche de manière irréversible un freinage dit « de sécurité » (FS). Il agit sur les dispositifs de freinage mécanique et électromagnétique et est couplé au dispositif de sablage ;

- le bouton poussoir « patins magnétiques » déclenche, tant qu'il est maintenu appuyé, le dispositif de freinage électromagnétique. Aucune performance de décélération ou de temps de réponse n'est exigée en la matière par les normes ou les règles de l'art. Il n'a vocation à être utilisé par le conducteur qu'à l'arrêt, ou, le cas échéant, sur certains réseaux, à des vitesses faibles et dans des configurations bien particulières.

Certains exploitants recommandent ainsi à leurs conducteurs d'utiliser les patins magnétiques pendant qu'ils mettent leur manipulateur en position de traction adéquate et de relâcher ces patins quand ils sentent que la rame possède suffisamment de traction. De tels gestes sont vraisemblablement plus adaptés pour les conducteurs novices qui n'appréhendent pas encore nécessairement toute la gamme de réactions du matériel roulant dans les différentes conditions d'environnement ou de charge.

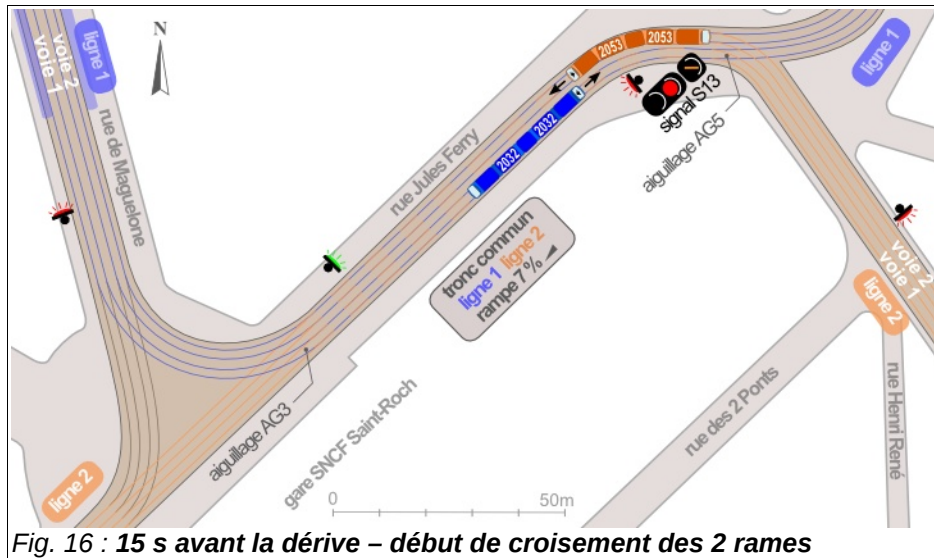
Fig. 16 : 15 s avant la dérive – début de croisement des 2 rames

- 15 s avant la dérive (fig. 16), les deux rames commencent à se croiser. La rame 2032 (bleue) est alors à 11 m du signal ferroviaire S13 toujours au rouge, à une vitesse de 5 km/h et le conducteur a son manipulateur en traction ;

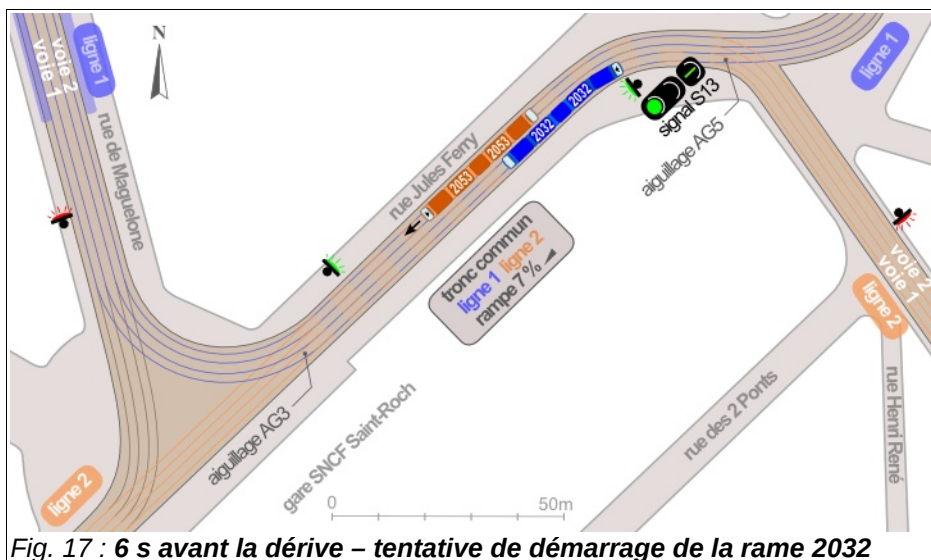
Fig. 17 : 6 s avant la dérive – tentative de démarrage de la rame 2032

- 8 s avant la dérive, la rame 2032 (bleue) s'arrête devant le signal ferroviaire S13 rouge. Elle y reste 2 s, le manipulateur placé au neutre ;
- 6 s avant la dérive (fig. 17), le signal ferroviaire S13 passant au vert, le conducteur tente de repartir. Il place son manipulateur en traction pendant 6 s, durant lesquelles la rame avance très légèrement (moins d'un mètre à moins de 1 km/h). Le manipulateur n'a vraisemblablement pas été placé dans une position de traction très forte, car soit la rame aurait démarré, les rails étant secs, soit elle aurait « brouté », ce que le conducteur n'a pas ressenti. Les deux rames achèvent de se croiser ;

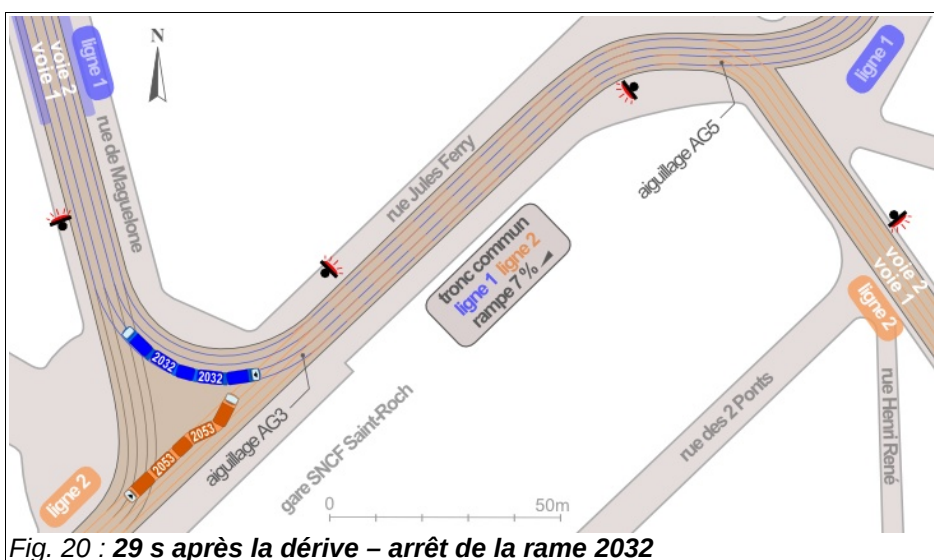
Fig. 20 : 29 s après la dérive – arrêt de la rame 2032

- le conducteur de la rame 2032 (bleue) n'actionne aucune commande de frein. N'ayant également plus actionné son dispositif de veille au cours des dernières secondes, les automatismes déclenchent un freinage d'urgence 4 s après le choc, qui arrête la rame 27 m après le point d'impact (fig. 20).

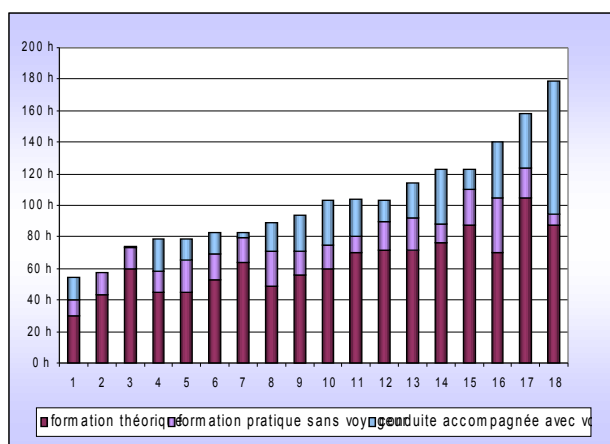
Fig. 22 : temps cumulé de formation et de conduite effective par stagiaire

- le temps moyen de formation théorique et de conduite effective est de 102 heures. Il est représenté en figure 22, et peut varier de 54 à 179 heures (rapport de 1 à 3) selon l'exploitant ;
- le temps moyen de conduite effective en présence d'un formateur ou d'un tuteur avant que le conducteur soit considéré comme autonome est de 39 heures. Il est représenté en figure 23. Il peut varier de 14 à 91 heures (rapport de 1 à 7) selon l'exploitant.

Si la durée totale de formation théorique et de conduite de l'agent de la société TaM impliqué dans l'accident se situe dans la moyenne nationale, le temps de conduite effectif d'un tramway qu'il a effectué avant d'avoir été considéré comme autonome est, en revanche, de 31% inférieur à la moyenne correspondante.
