**BEA-TT**

*Rapport d'enquête technique  
sur la collision entre deux poids lourds  
survenue le 15 juillet 2010  
sur la RD 974 à Asnières-lès-Dijon (21)*

*mars 2011*

Affaire n° BEATT-2010-011

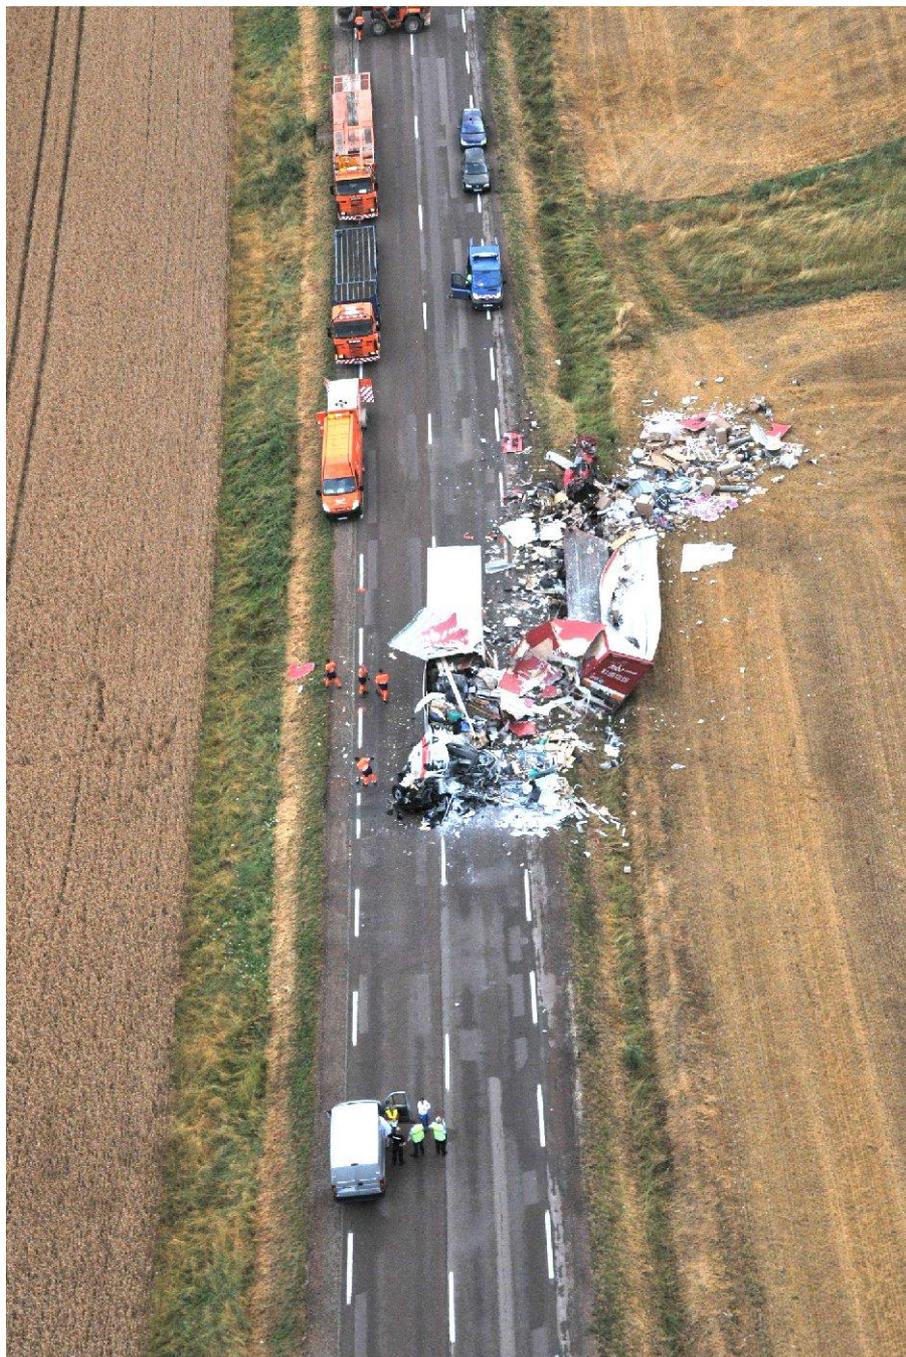
**Photo 2**  
**Vue aérienne en direction de Langres**

- il roulait à une vitesse d'environ 75 km/h, inférieure aux possibilités de son ensemble routier (limité à 90 km/h) ;
- il semble que deux camions de transport réfrigéré roulant en convoi se trouvaient non loin devant lui ;
- son ensemble routier a fini immobilisé sur la voie de gauche, la semi-remorque bien alignée, dans une position qui correspond mieux à une circulation sur cette voie qu'à une traversée la chaussée en biais (voir annexe 3 photos 2 et 3).
