BEA-TT

*Rapport d'enquête technique
sur le déraillement
d'un train de charbon
le 29 juillet 2010
à Bully-Grenay (62)*

août 2011

Affaire n° BEATT-2010-012

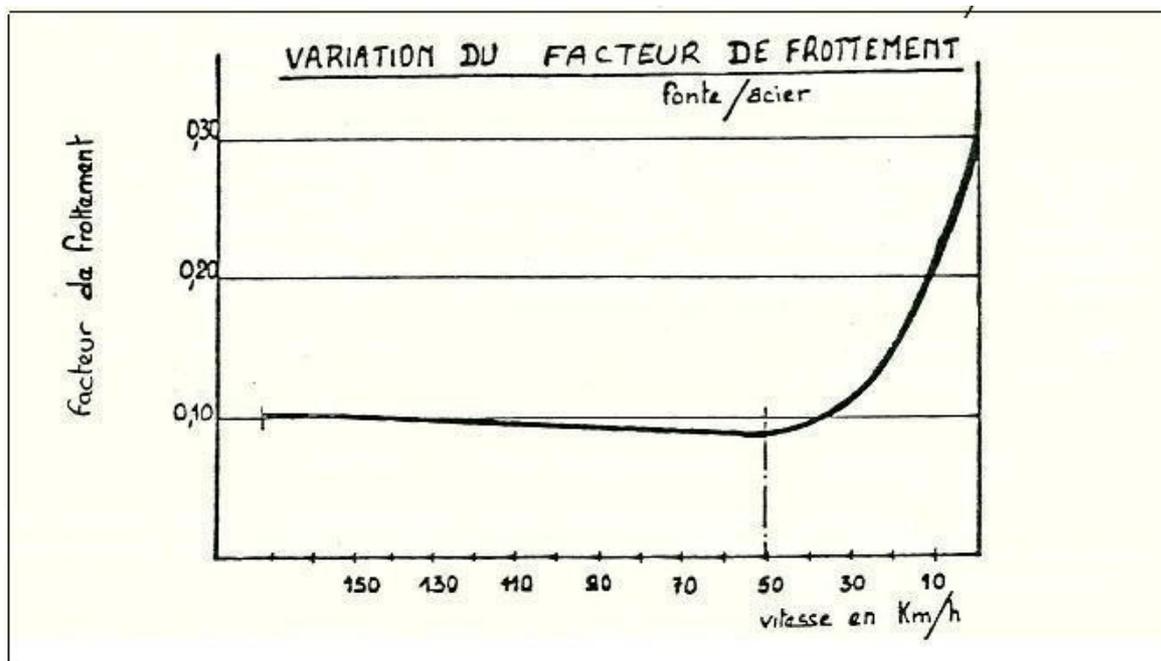
Illustration 22 : Variation du facteur de frottement fonte/acier selon la vitesse

Les semelles en fonte ont un coefficient de frottement qui est constant aux vitesses supérieures à 50 km/h mais qui augmente fortement aux basses et très basses vitesses.

Il apparaît donc, qu'aux basses vitesses, le blocage des essieux d'un wagon équipé de semelles en fonte devient possible même sur rails secs. Ensuite, une fois le blocage obtenu, si les freins restent serrés, les essieux restent bloqués même si le train reprend sa vitesse normale.

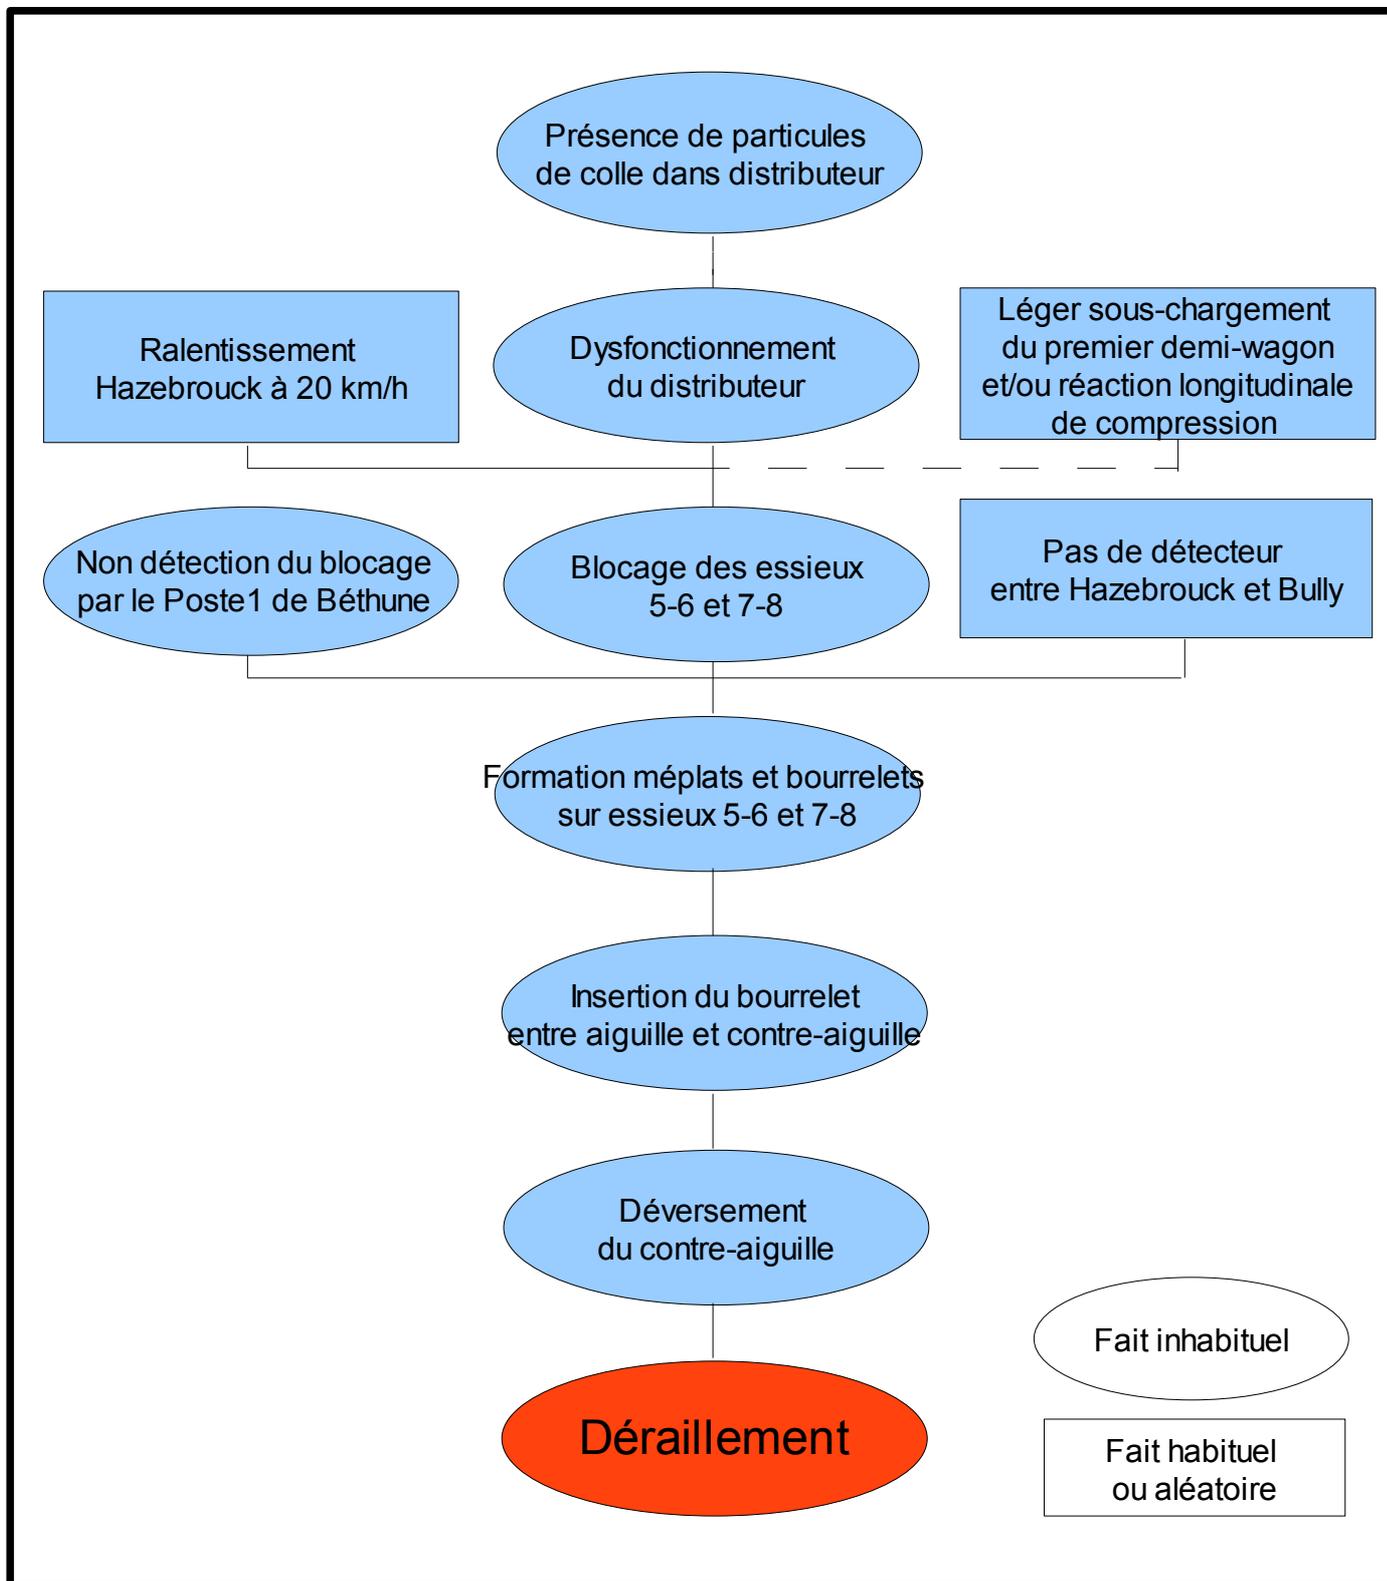
6.1 - Arbre des causes

Les investigations effectuées conduisent à retenir l'arbre des causes ci-dessus.

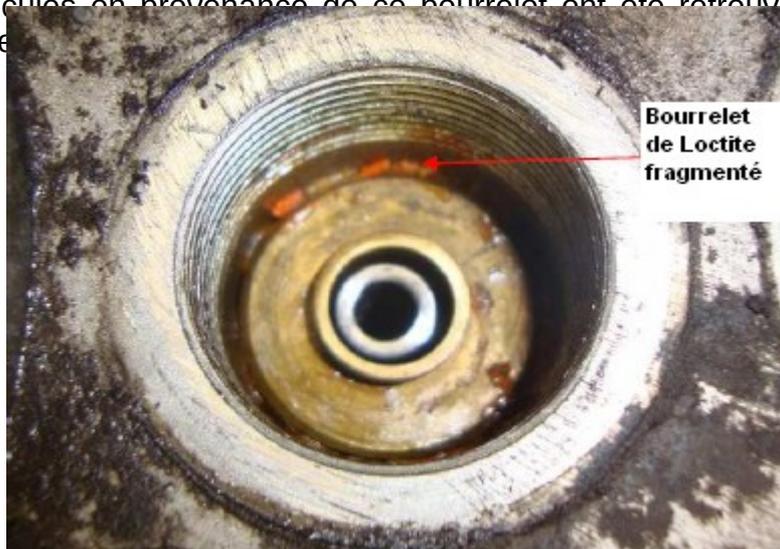
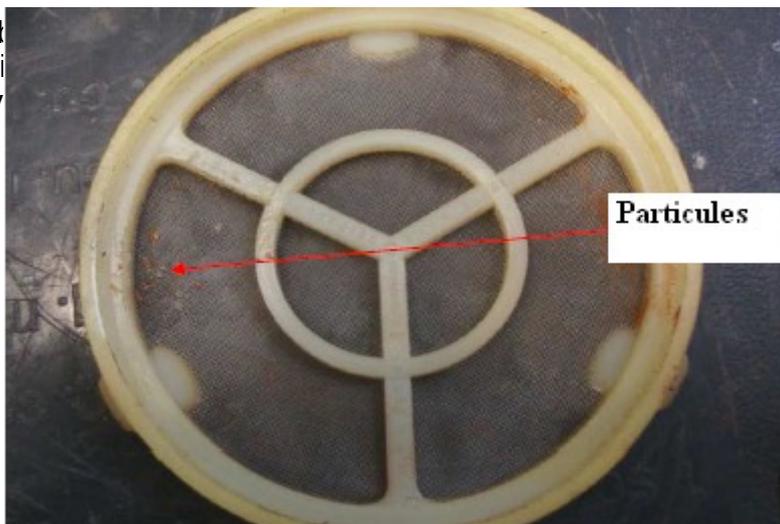
Lors du démontage du distributeur de frein du wagon 43 87 6531 611-4 le 26 novembre 2010 au Technicentre SNCF de Rennes, il a été constaté la présence des restes d'un bourrelet de colle genre Loctite autour du siège du clapet principal.

Des particules en provenance de ce bourrelet ont été retrouvées dans le tamis d'interface du distributeur.

Les distributeurs solides leurs valves ainsi des

nétration de particules des clapets et de matière, provoquant
