*Rapport d'enquête technique
sur le naufrage
de la péniche EOLE
survenu le 3 août 2010
sur la Seine à Paris (75)*

mai 2013

**Bureau d'Enquêtes sur les Accidents
de Transport Terrestre**

Affaire n° BEATT-2010-014

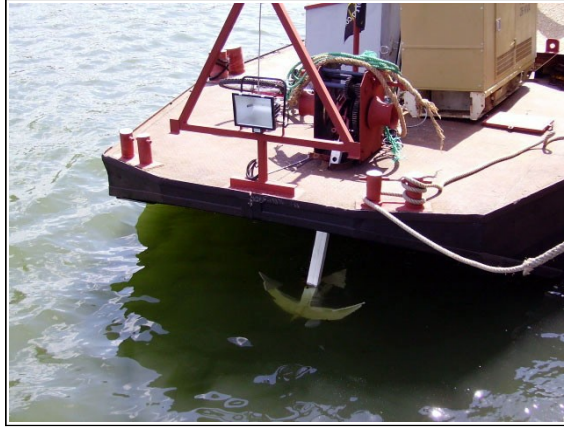
Figure 6 : L'étrave du CHLOEFI

Cette barge a été construite en 1965 par les chantiers MOHR ET FEDERHAFF à Mannheim en Allemagne. Elle est longue de 31,98 m pour une largeur de 4,70 m.

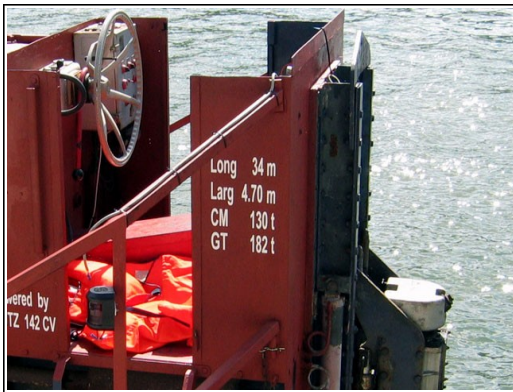
Figure 7 : Les inscriptions figurant sur la coque du CHLOEFI

Par ailleurs, ainsi que le montre la figure 7 ci-dessus, il a été fait mention sur cette coque d'une puissance propulsive de 142 CV, soit 104 kW, et d'un chargement maximum admissible de 130 tonnes.

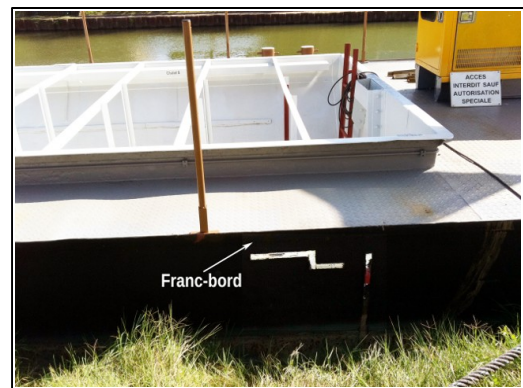
Figure 8 : Les marques d'enfoncement du CHLOEFI

Le CHLOEFI est une ancienne barge à clapets qui était utilisée pour des travaux de dragage. Lorsqu'elle l'a acquise, la société TRANSFLUVEURO y a réalisé elle-même des travaux afin, notamment, d'obstruer les clapets situés au fond de la cale. Suite à ces travaux, de nouvelles marques de franc-bord ont été portées sur sa coque.

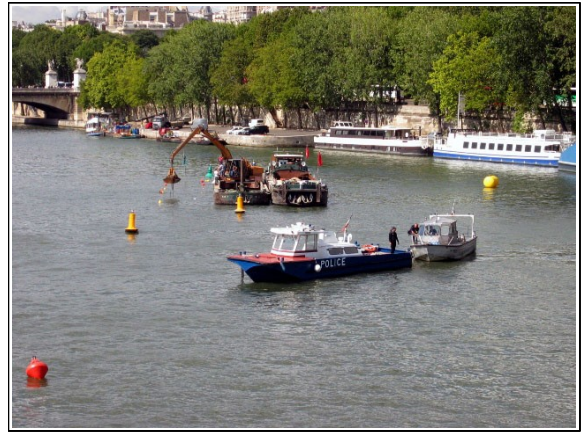
Figure 17 : Le déchargement de l'EOLE

Les opérations de déchargement d'une partie de la cargaison de l'EOLE commencent le 4 août 2010. Elles se poursuivront jusqu'au lendemain, 15 heures.

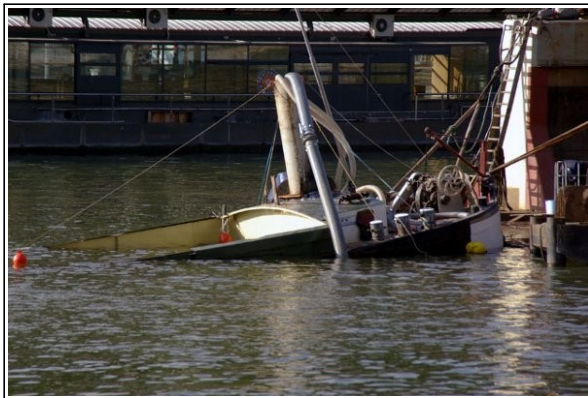
Figure 18 : La vidange des locaux avant de l'EOLE, puis la traction vers le dock flottant

Le 5 août, des plongeurs professionnels interviennent sur l'épave de cette péniche. Sa partie avant est étanchée, puis vidée. Cette opération ne suffit cependant pas à la renflouer.

Un dock flottant est donc présenté, ballasts pleins, devant la partie avant de l'EOLE à laquelle il est arrimé. Il est ensuite déballasté. L'avant de l'EOLE décolle du fond de la Seine.

Parallèlement, un bateau lesté de graviers est arrimé à la partie arrière de l'EOLE. Le gravier y est déplacé pour alléger l'extrémité de ce bateau solidaire de l'EOLE. L'arrière de cette péniche décolle alors du fond de la Seine.

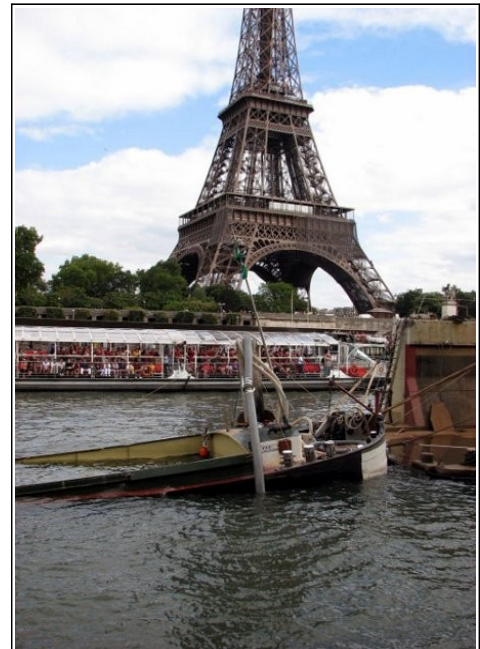
Le 6 août au soir, l'épave est approchée à quelques mètres du quai Debilly. La circulation sur la Seine est dès lors totalement rétablie.

Il faudra encore deux jours, les 9 et 10 août 2010, pour remettre à flot l'EOLE à l'aide du dock flottant susvisé.
