**BEA-TT**

*Rapport d'enquête technique  
sur la collision entre un TER et un camion  
survenue le 27 septembre 2010  
sur le PN n° 76 à Gimont (32)*

*octobre 2011*

Affaire n° BEATT-2010 - 015

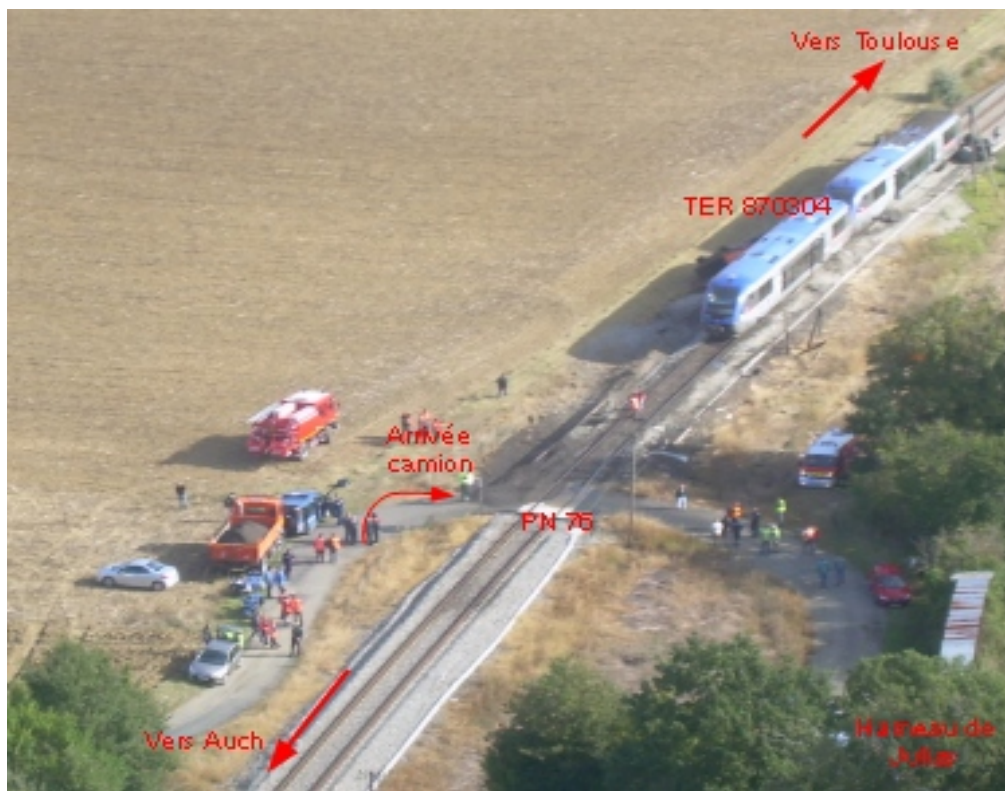
Le lundi 27 septembre 2010 à 8h40, un Train Express Régional (TER) se rendant d'Auch à Toulouse percute un camion sur le passage à niveau (PN) n°76 (non gardé à croix de Saint André) de Gimont dans le Gers (32), au lieu dit Julias.

Fig. 1 : Le lieu de l'accident

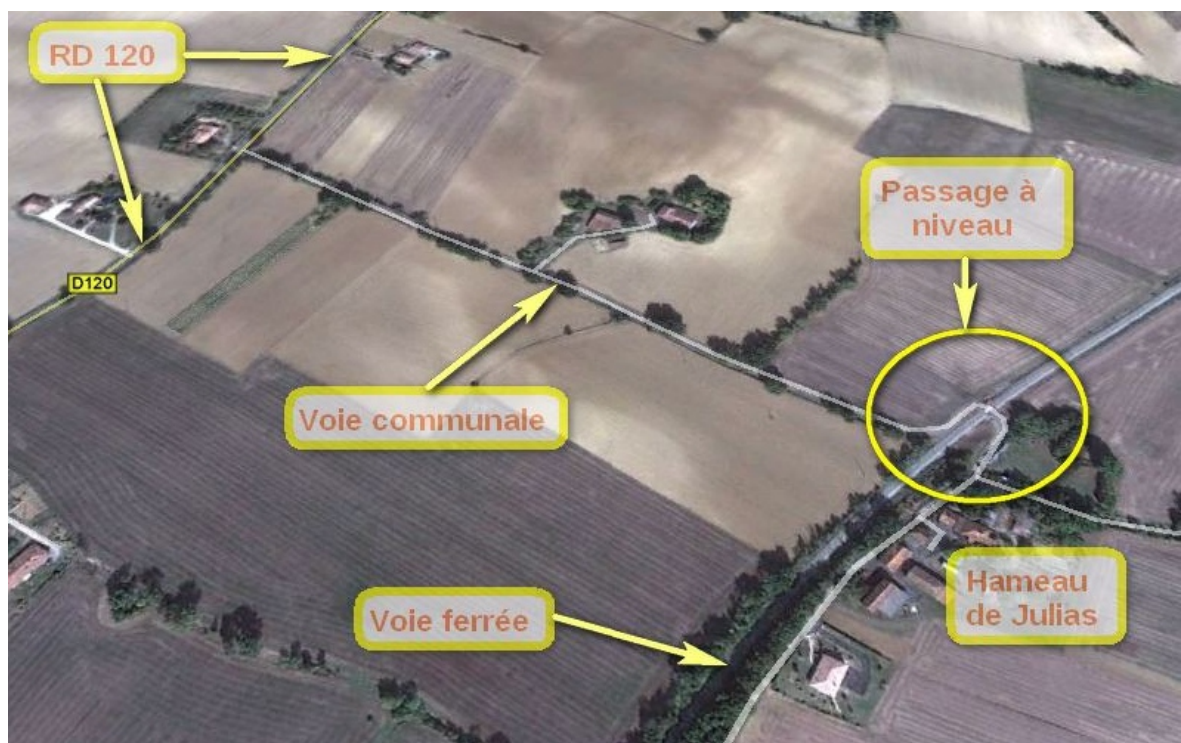
La route franchissant la voie ferrée au droit du lieu de l'accident est une voie communale revêtue, dont la largeur moyenne est de 3 mètres. Elle relie la RD 120 au hameau de Julias situé 500 mètres plus loin. Elle présente une légère descente. Peu fréquentée (18 véhicules par jour en moyenne), elle est principalement empruntée par des engins agricoles.

**Fig. 2 :** L'accès routier au hameau de Julias par la voie communale n°10, à partir de la RD 120

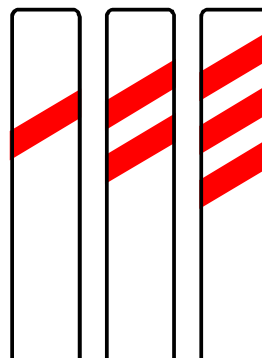
**Fig. 8 :** Balises d'approches J10 d'un PN

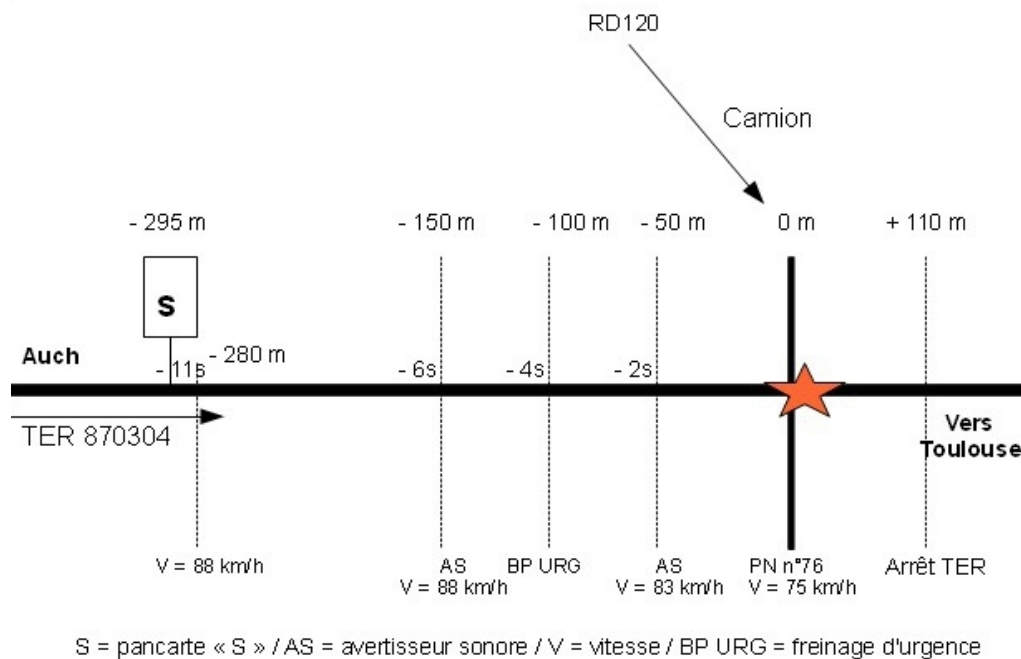
La chronologie des derniers 300 mètres parcourus par le TER avant le choc peut donc se synthétiser ainsi :

- le premier avertissement sonore qui aurait dû avoir lieu dès le franchissement de la pancarte « S » n'est effectué que 6 secondes plus tard, à 150 mètres du PN n°76 ;
- les gestes métier successifs du conducteur sont cohérents et ont été exécutés dans l'ordre.

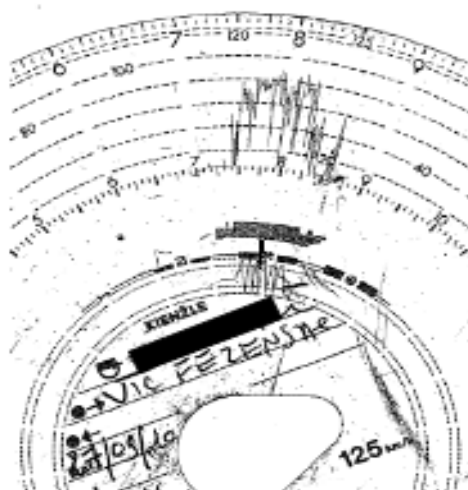
Le camion était équipé d'un chronotachygraphe à disque en papier, de marque Kienzle, dont l'examen permet de retracer l'activité du conducteur dans les heures ayant précédé l'accident. Le tableau ci-après en donne le détail.

**Fig. 13 :**  
Chronotachygraphe du  
Volvo FM 8438T2
