BEA-TT

*Rapport d'enquête technique
sur la collision
entre un TER et un autocar
survenue le 14 décembre 2010
sur le PN n°19 à Auxerre (89)*

décembre 2011

Affaire n° BEATT-2010-016

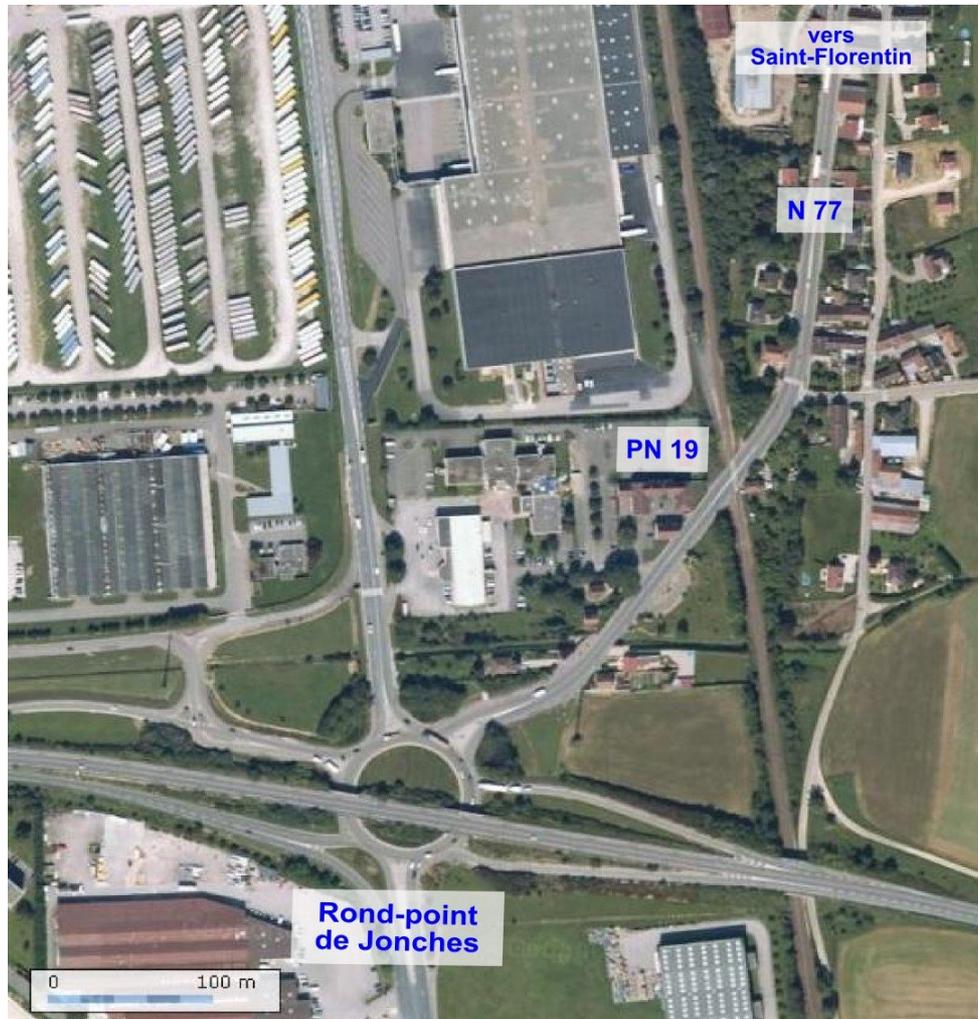
Figure 3 : Situation du PN n°19

Dans le sens Troyes-Auxerre, ce passage à niveau se trouve en amont du carrefour giratoire dénommé « Rond-point de Jonches » qui supporte aux heures de pointe un trafic tel que des files de véhicules peuvent remonter le long de la RN 77 jusqu'à atteindre l'emprise ferroviaire.

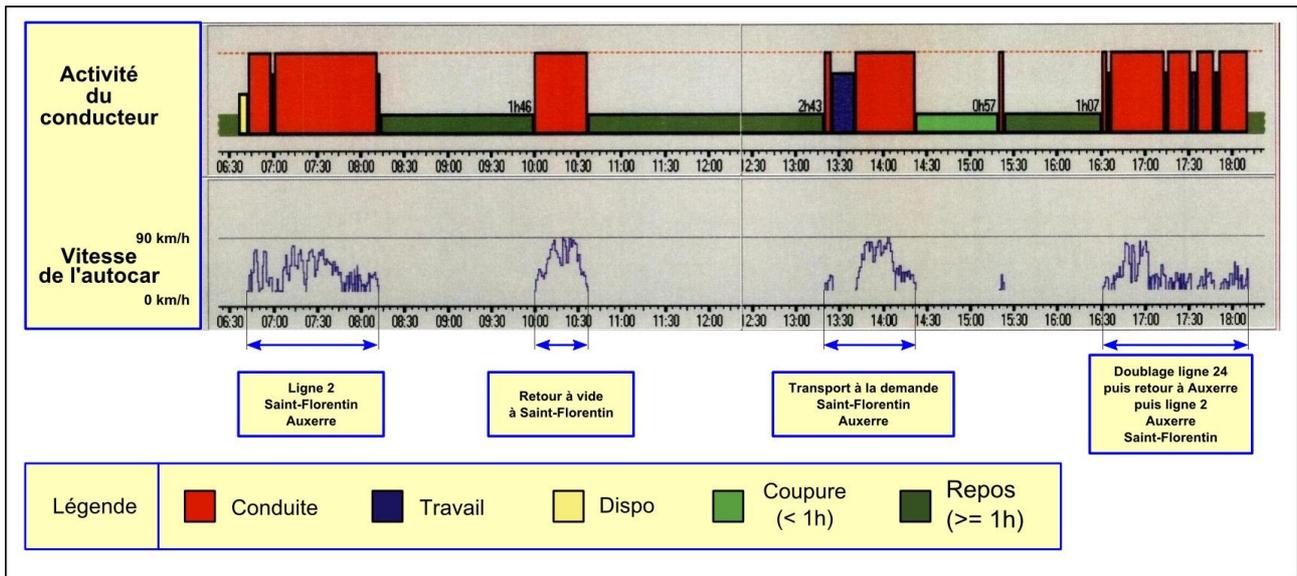
Figure 7 : Activité du 14 décembre 2010 - Exploitation du chronotachygraphe de l'autocar

La durée totale de conduite pour les services urbain et interurbain est estimée à environ 5 heures 30 minutes pour une amplitude de travail de 11 heures 35 minutes. Le conducteur avait, la veille, bénéficié d'un repos supérieur à 11 heures 30 minutes.

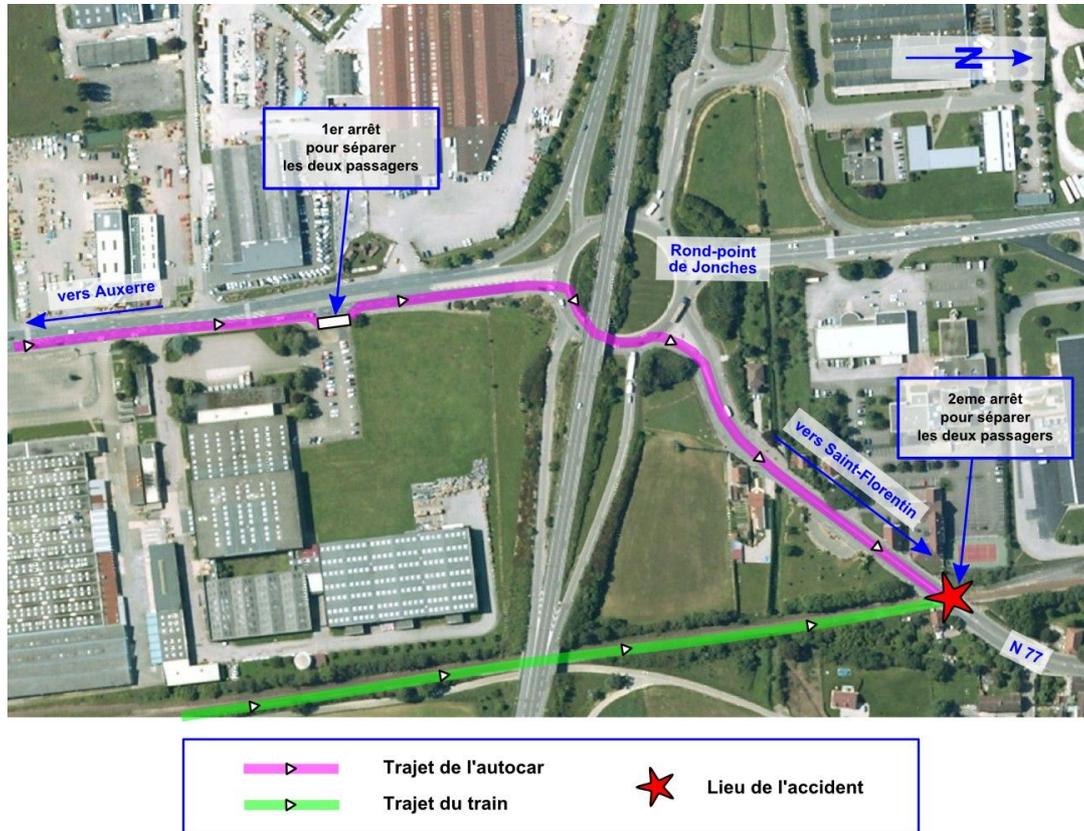
Figure 9 : La dernière phase du trajet de l'autocar

La figure 8 ci-dessus, qui est extraite de l'enregistrement du chronotachygraphe de l'autocar, retrace l'évolution de la vitesse de ce véhicule dans les dix dernières minutes qui ont précédé l'accident. La courbe qui en ressort est caractéristique d'une circulation en agglomération. L'arrêt d'environ 2 minutes effectué en amont du rond-point de Jonches pour séparer les deux passagers qui se battaient, est clairement visible.

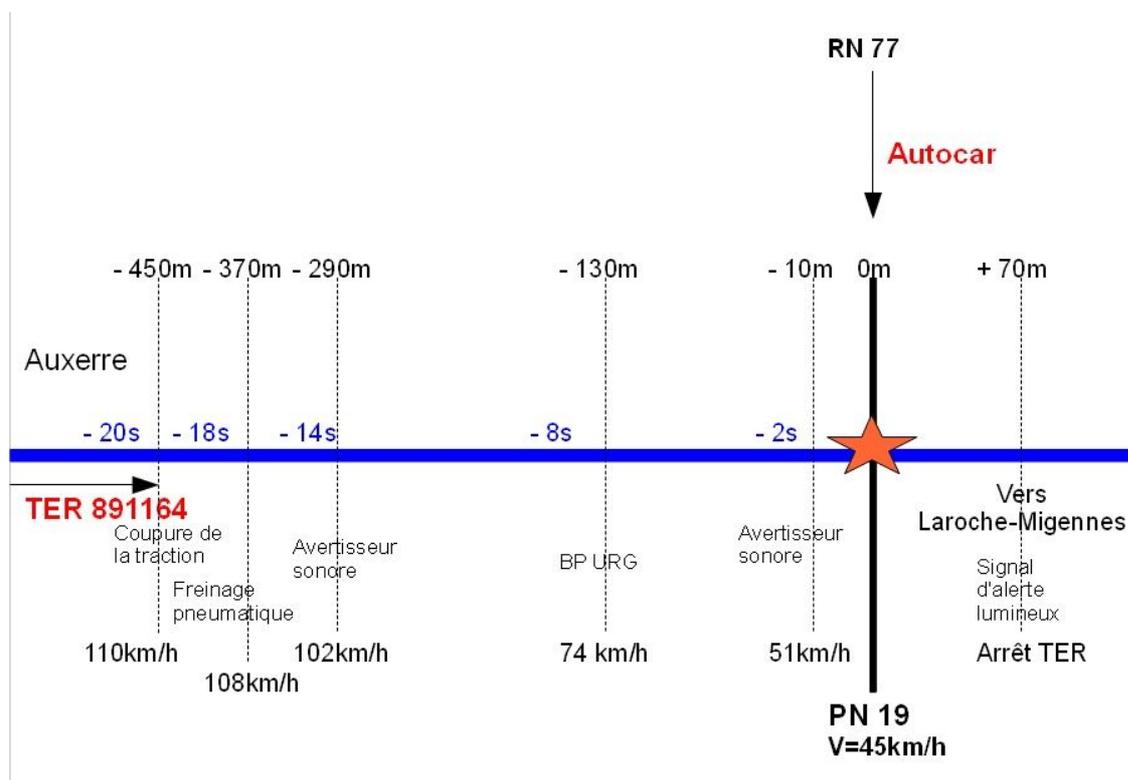
Figure 12 : Chronologie des actions du conducteur du train 891164

La chronologie des derniers 450 mètres parcourus par le TER avant le choc peut donc se synthétiser ainsi qu'il suit :
