BEA-TT

Mars 2012

Affaire n°BEATT-2011-001

**Rapport d'enquête technique
sur le déguidage d'une rame
du tramway sur pneumatiques
de Clermont-Ferrand (63),
le 10 janvier 2011**

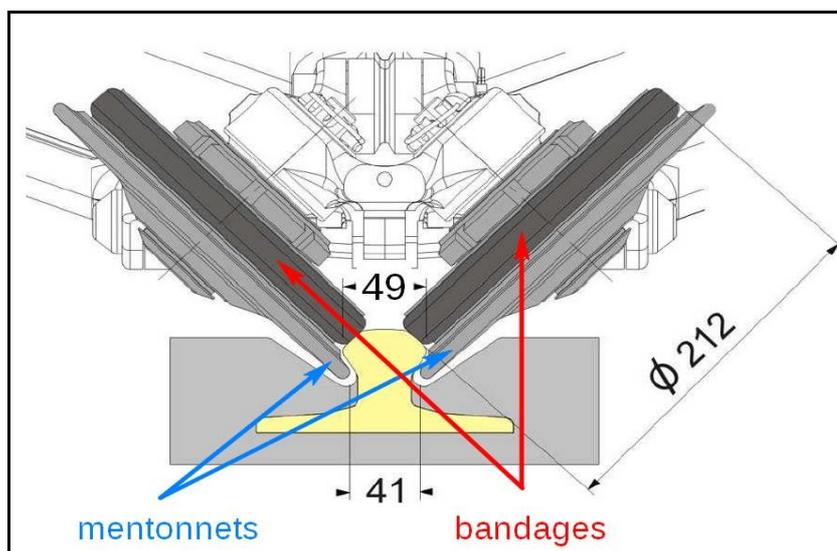
Fig. 5 : Cotes nominales des galets et du rail de guidage permettant d'assurer la résistance au déguidage

En effet, la résistance à l'arrachement d'un couple de galets est assurée par un espacement de 41 mm des mentonnets de ces galets alors que le champignon du rail de guidage qu'ils pincent présente une largeur nominale de 49 mm, avec une tolérance de 1 mm en plus ou en moins.

Pour arracher les galets du rail de guidage, il faut ainsi exercer un effort vers le haut d'au moins 3 tonnes en statique ou de 1,5 tonnes en marche en voie courante et de moitié dans les conditions les plus défavorables lors du passage sur un appareil de dilatation comme le précise le chapitre 3.5.2. De plus, ce sont les pneumatiques qui reprennent, outre le poids du tramway, tous les efforts latéraux tels que la poussée du vent ou la force centrifuge.

Au droit des lacunes d'un appareil de dilatation, deux pièces métalliques appelées flasques sont placées de chaque côté du rail de guidage pour y assurer la largeur de 49 mm nécessaire pour se prémunir contre un arrachement des galets, comme le montre la figure 5.

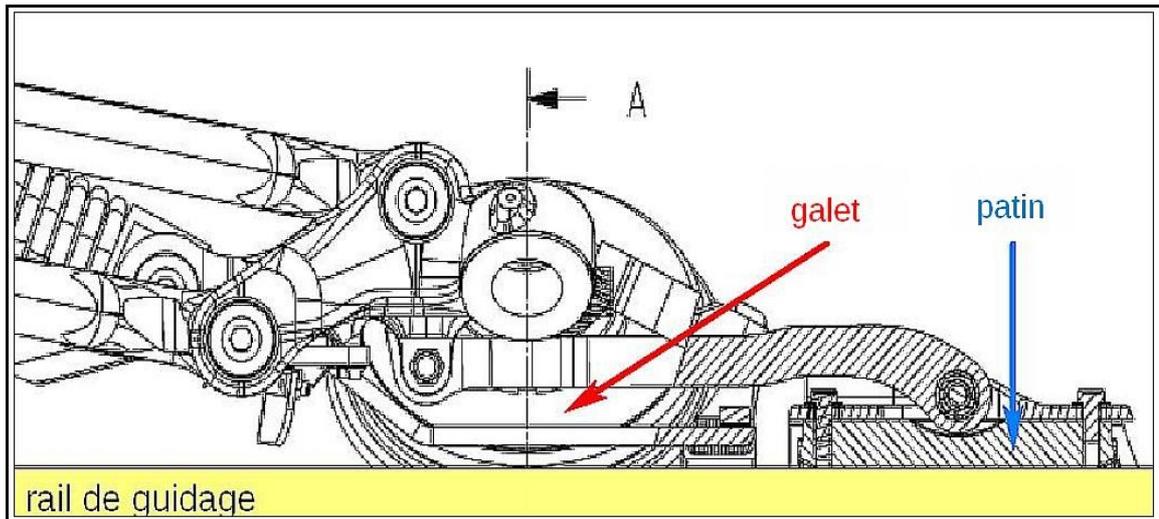
Fig. 6 : Coupe longitudinale d'un système de galets équipé d'un patin assurant la mise à la masse

Afin d'assurer le retour du courant de traction et la mise à la terre des équipements, la structure métallique des rames est en contact permanent avec le rail de guidage par l'intermédiaire de patins situés devant les galets fixés aux essieux des modules ME1 et ME2.

Un dispositif de contrôle de mise à la masse (COMA) vérifie à tout moment le bon contact électrique entre le patin et le rail de guidage en mesurant la résistance dite « de contact ». Lorsque cette résistance excède un certain seuil, un défaut est détecté et enregistré par le BMA qui équipe chaque rame.

Du 19 juin 2010 au 10 janvier 2011, l'exploitant a dénombré 148 défauts de mise au rail au dépôt, dont 126 avec abaissement du pantographe, et 305 défauts de mise au rail en ligne, dont 255 assortis d'un abaissement du pantographe.

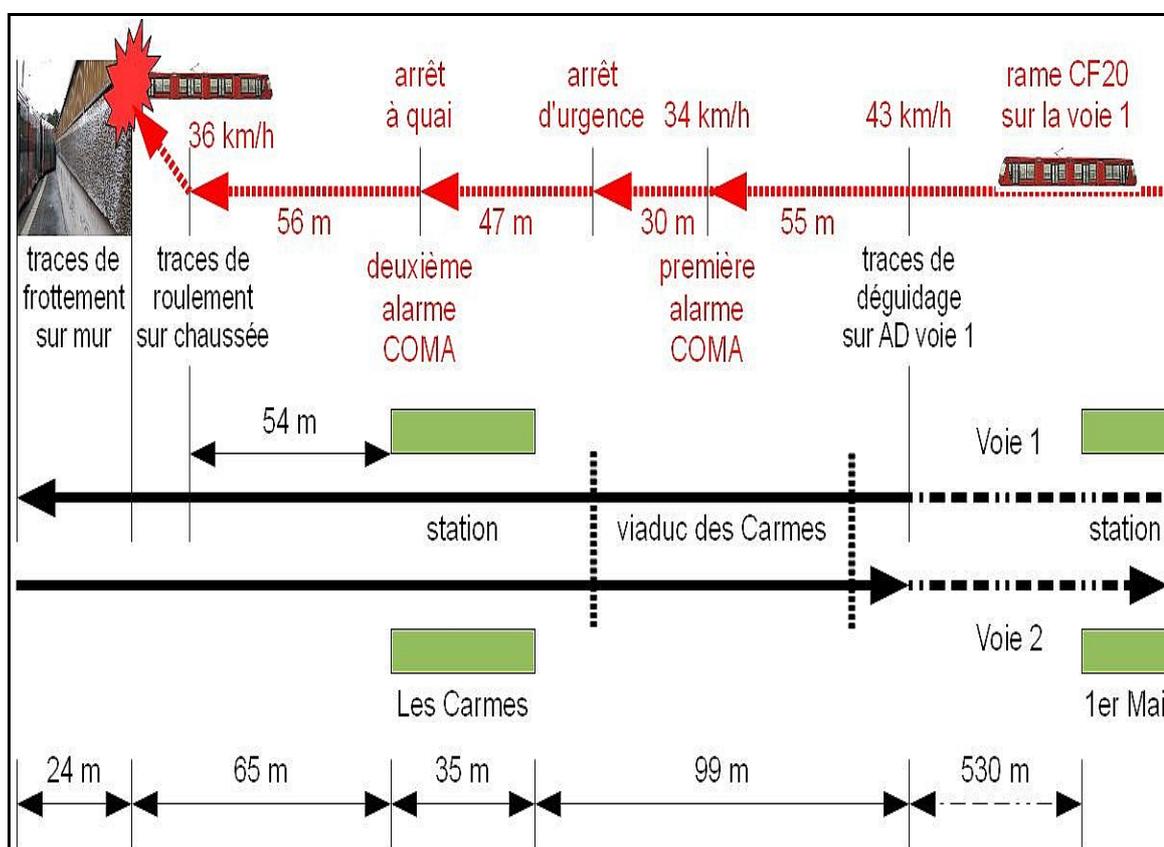
Fig. 13 : Schéma présentant le déroulement de l'accident

A 14h55, le PCC annonce que l'exploitation de la ligne est arrêtée et demande aux rames en circulation de rester en station. Des agents d'intervention de la société T2C signalent au même moment au PCC que la rame CF20 a déguidé et a heurté le mur de soutènement bordant l'avenue Georges Couthon.

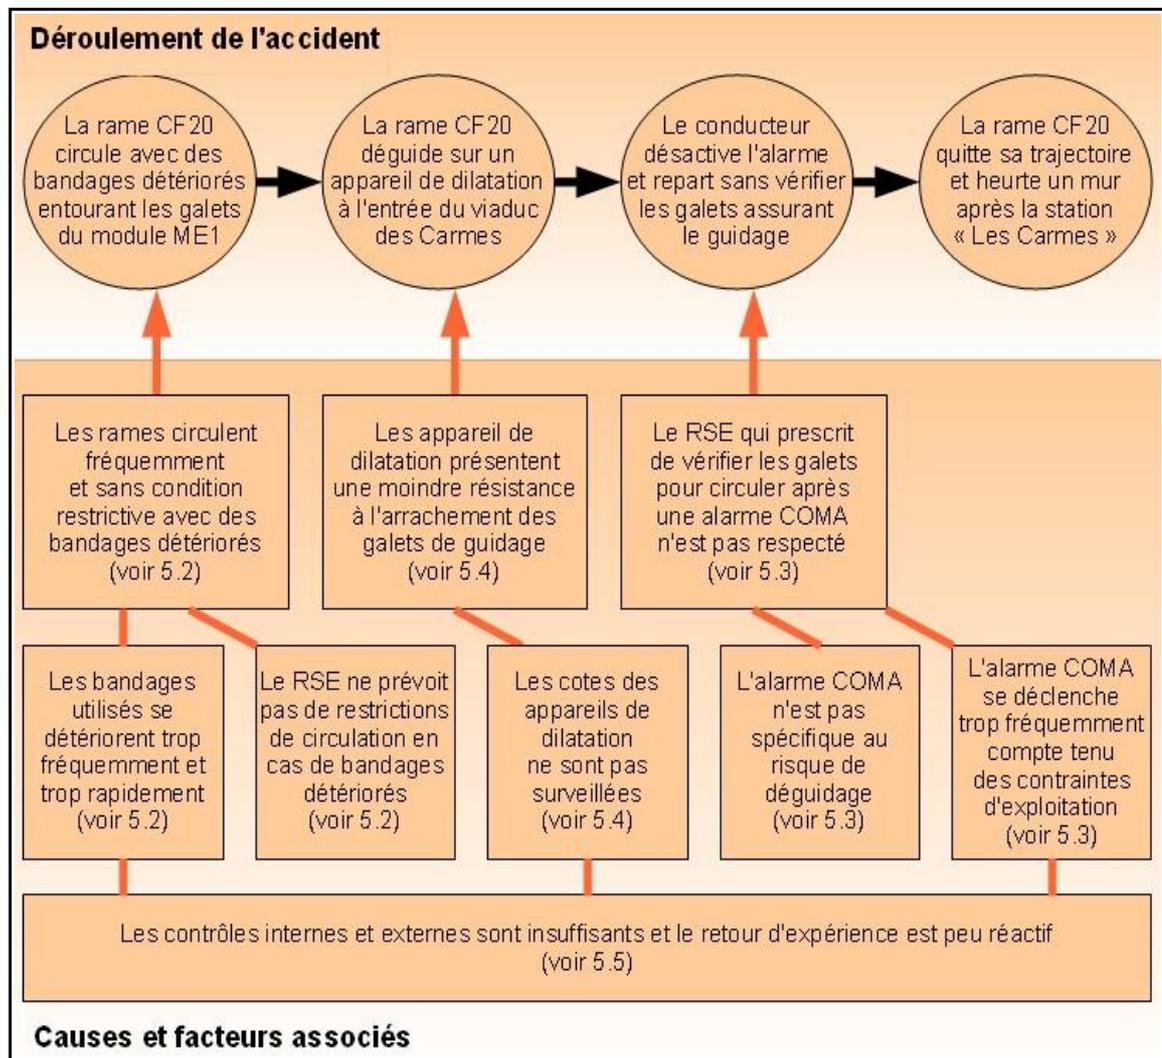
Fig. 14 : Déroulement de l'accident, causes et facteurs associés

Les investigations conduites permettent d'établir le graphique ci-après qui synthétise le déroulement de l'accident et en identifie les causes et les facteurs associés.
