**BEA-TT**

*Rapport d'enquête technique  
sur la collision  
entre un train de marchandises  
et un convoi exceptionnel  
survenue le 25 janvier 2011  
sur le PN n° 222 à Balbigny (42)*

*juin 2012*

Affaire n° BEATT-2011-002

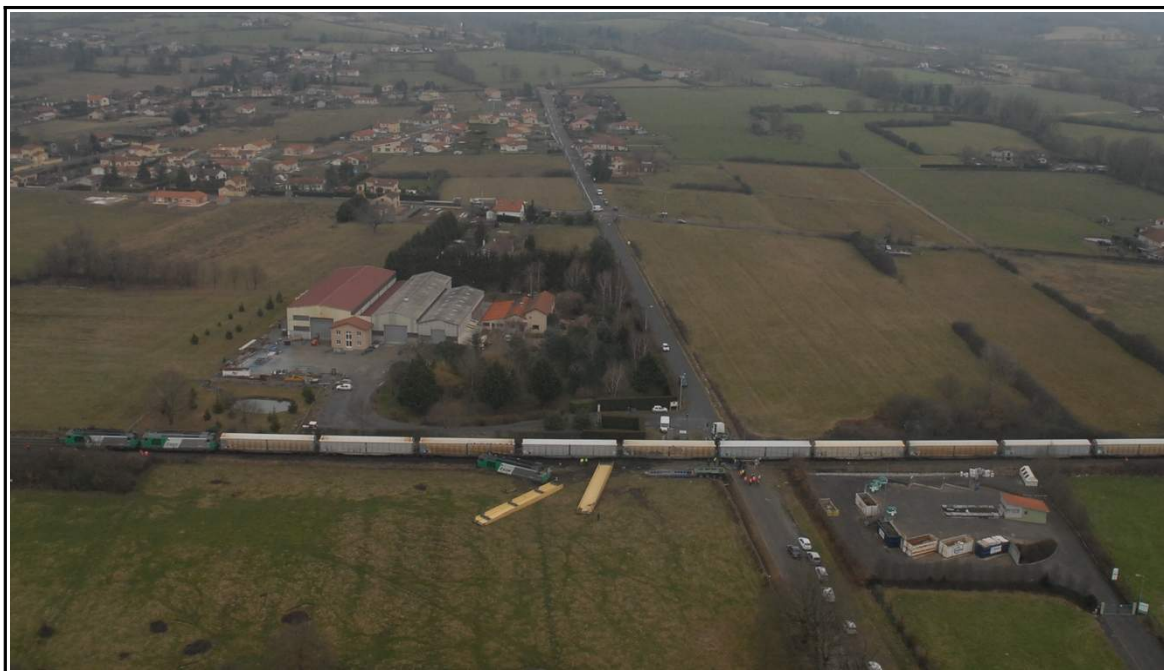
*Figure 1 : Le lieu de l'accident*

Le 25 janvier 2011, peu après 8 heures, un train de marchandises circulant sur la ligne ferroviaire Roanne – Saint-Étienne percute sur le passage à niveau n°222, sis chemin du bois vert à Balbigny (42), un convoi exceptionnel composé d'un tracteur routier et de deux remorques reliées par un plateau qui transporte deux poutres en acier.

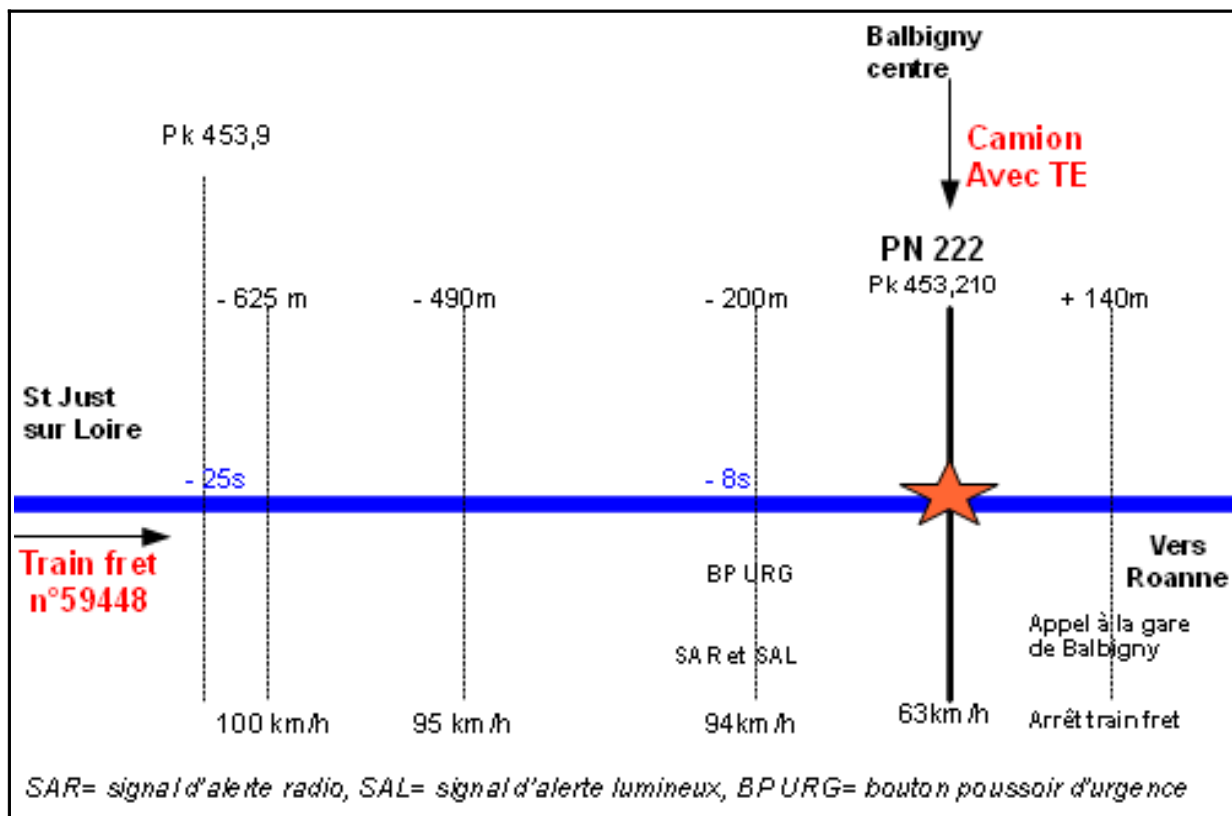
Figure 10 : Chronologie des actions du conducteur du train n°59448

L'examen de la bande graphique équipant le train n°59448 permet de retracer la chronologie des 600 derniers mètres qu'il a parcourus avant le choc. La figure 10 ci-après en donne la synthèse.

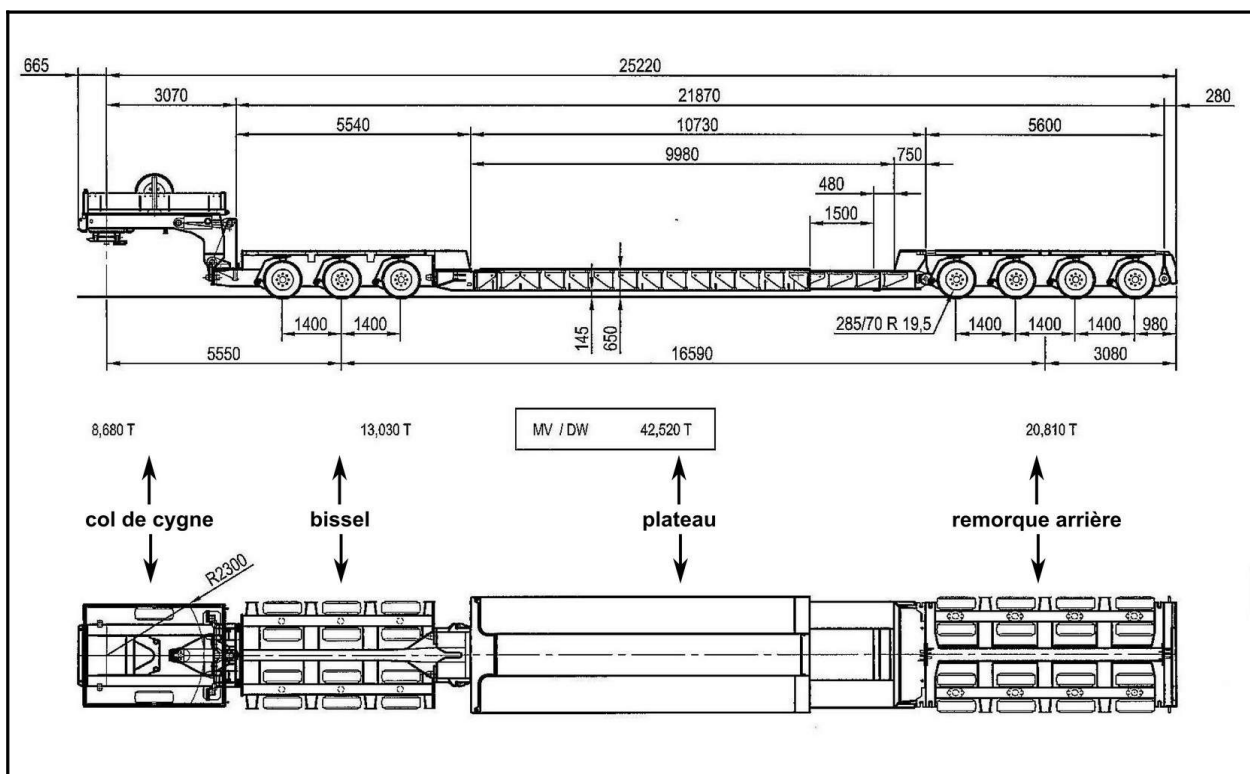
Figure 14 : Schéma de la remorque impliquée dans l'accident (document émanant de la société « Nicolas »)

La garde au sol de cette remorque en configuration routière est de 0,145 m. Elle peut être cependant rehaussée pour permettre le franchissement d'obstacle. Sa garde au sol dans cette configuration « passage d'obstacle » est alors de 0,60 m dans la position la plus haute.

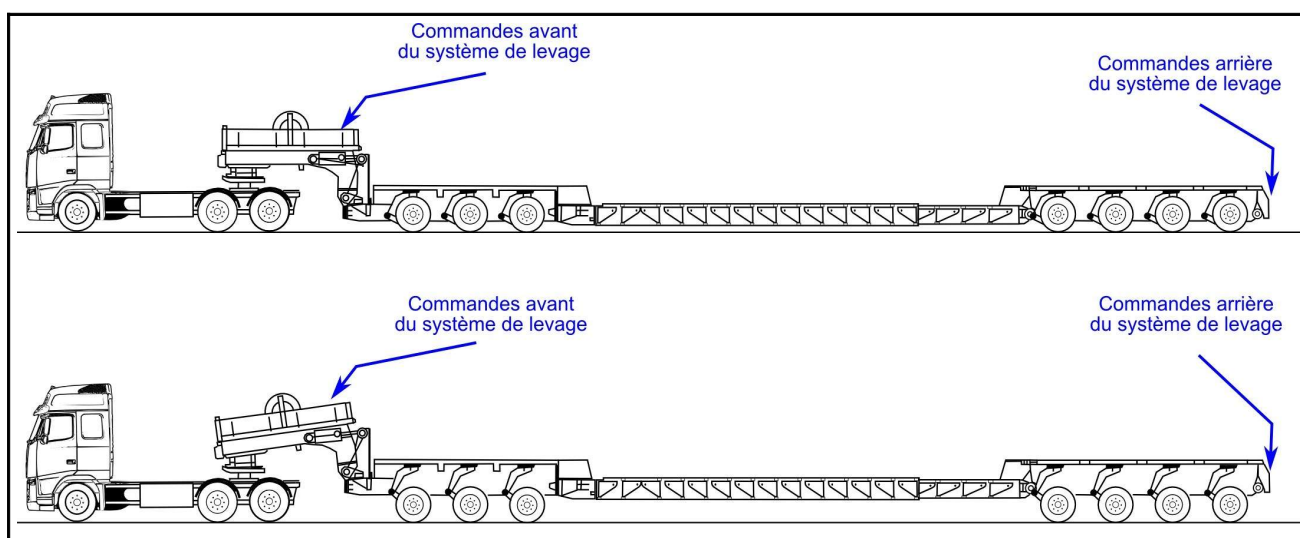
**Figure 16 : Vues schématiques de l'ensemble routier avec la remorque en position basse et en position haute**

La cause la plus probable de l'immobilisation de l'ensemble routier concerné sur le passage à niveau n°222 de Balbigny est donc qu'il y ait été engagé sans que sa remorque ait été préalablement rehaussée.

La cause directe de l'accident est l'immobilisation sur l'emprise ferroviaire de l'ensemble routier concerné dont la remorque s'est coincée sur le dos d'âne que présente la voie routière à cet endroit. Pour se trouver dans cette situation, cet ensemble routier a très probablement été engagé sur le passage à niveau sans que sa remorque ait été préalablement rehaussée afin d'en accroître la garde au sol.

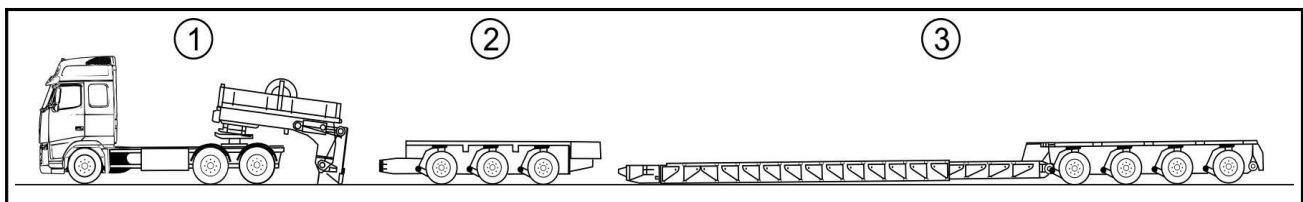
Lors de l'impact avec la locomotive, l'ensemble routier a été sectionné en trois parties :

**Figure 19: L'ensemble routier sectionné en 3 parties :  
1) le tracteur routier et le col de cygne, 2) le bissel, 3) le plateau et la remorque arrière**

Le tracteur routier et le col de cygne ne présentent pas de traces de choc du train.

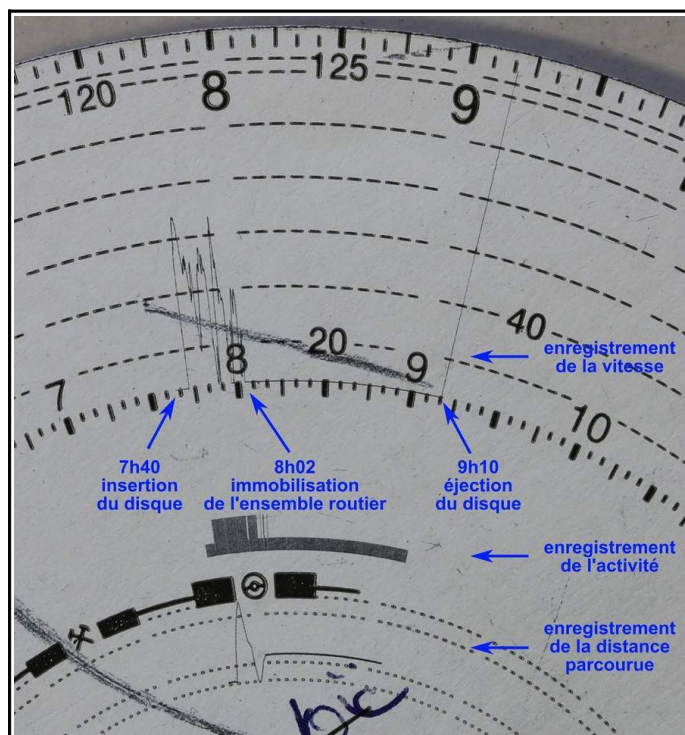
**Figure 25 : Vue de l'enregistrement du 25 janvier 2011 du chronotachygraphe du tracteur routier**

Le 25 janvier 2011, jour de l'accident, le disque a été inséré dans l'appareil de contrôle à 7h40 et retiré à 9h10.

Les horaires donnés dans la suite du présent rapport correspondent aux indications ressortant de ce chronotachygraphe. Ils peuvent être décalés par rapport à l'heure réelle.
