BEA-TT

*Rapport d'enquête technique
sur la collision entre deux poids lourds
et un véhicule léger
survenue le 19 avril 2011
sur l'autoroute A10 à Reugny (37)*

Août 2012

Affaire n° BEATT-2011-005

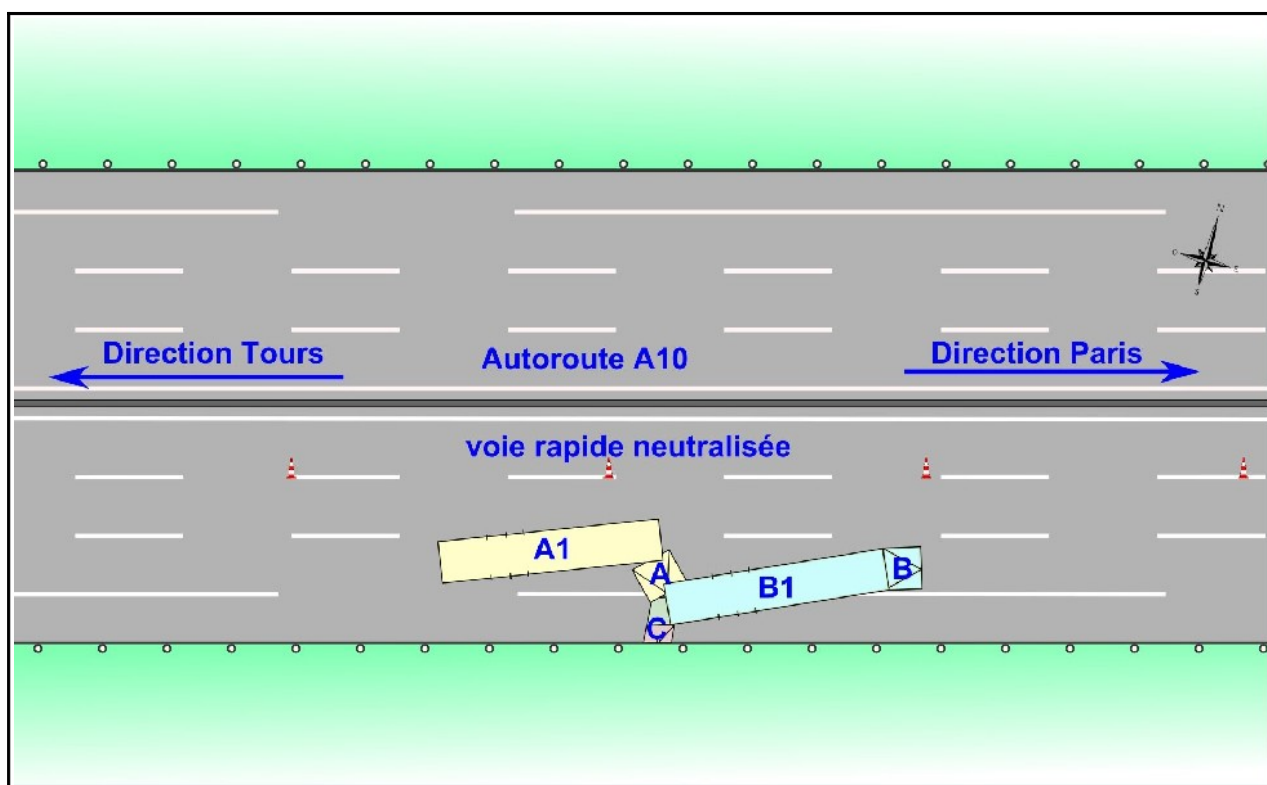
Figure 4 : Position des véhicules à l'arrivée des secours

Le véhicule (C) est immobilisé sur la bande d'arrêt d'urgence quasiment perpendiculairement à l'axe de la chaussée. Son flanc gauche est encastré dans la semi-remorque (B1). Il est écrasé, à l'arrière, par l'ensemble routier (A+A1), qui est en portefeuille.

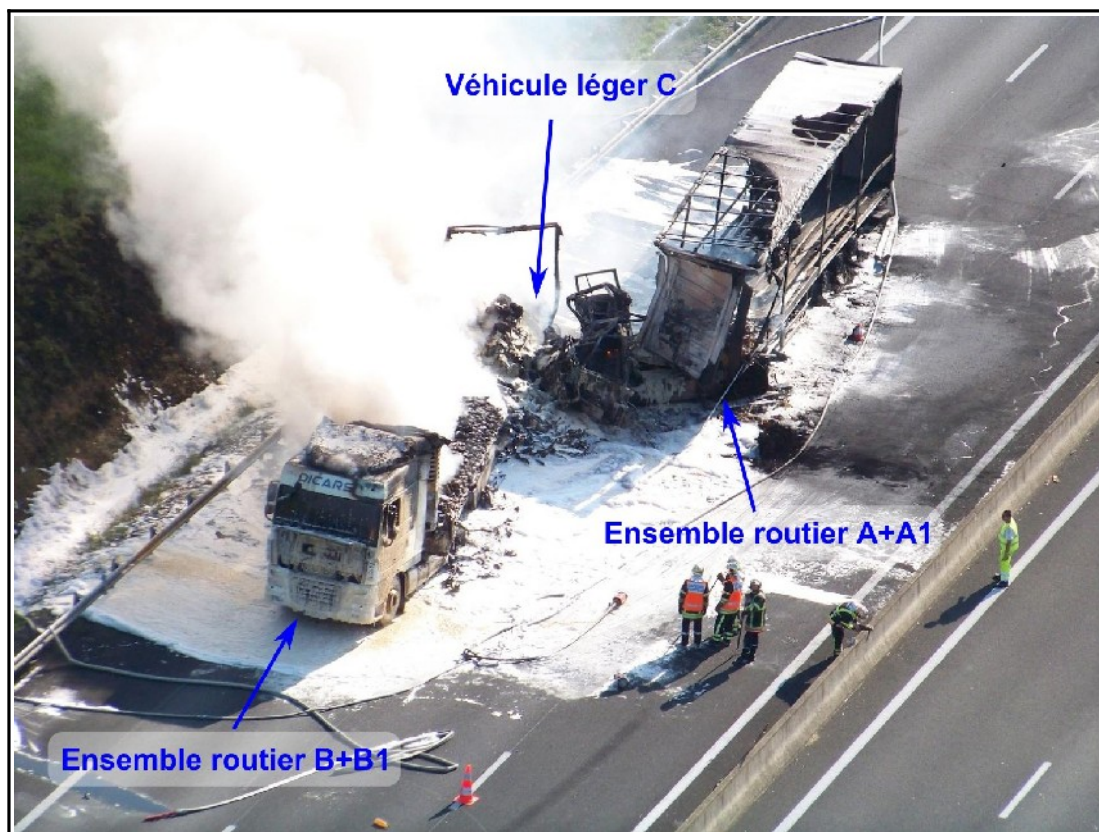
Figure 5 : Vue aérienne de la position des véhicules après le choc.
Le véhicule léger (C) est écrasé derrière la semi-remorque de l'ensemble routier (B+B1)

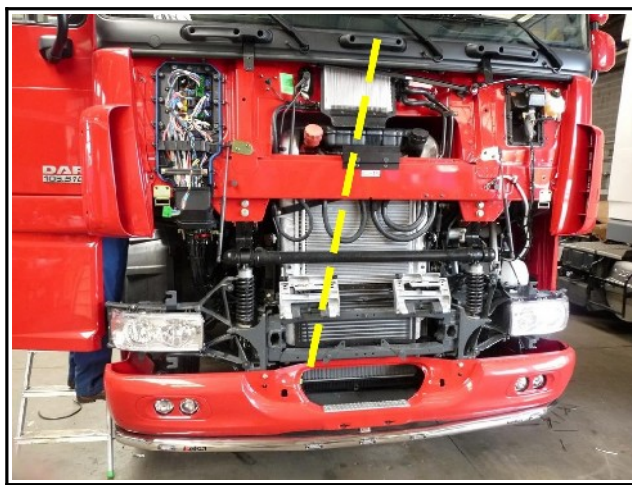
Figure 17 : Positionnement de la déformation sur un véhicule similaire

De fait, la face avant de cette cabine de conduite a subi une compression linéaire oblique orientée du milieu de la baie de pare-brise vers l'angle inférieur droit. Le longeron droit du châssis est déporté vers la droite et l'arrière de plus de 50 centimètres. La comparaison des figures 16 et 17 permet de visualiser les caractéristiques de cette déformation qui est la conséquence d'une collision très importante avec un élément très rigide.

L'ampleur des déformations subies par la cabine du tracteur (A) témoigne de l'intensité du choc qu'il a subi. Le véhicule léger (C) ne peut pas, compte tenu de sa résistance et de sa hauteur, être à l'origine de tels dommages. Ceux-ci résultent le plus vraisemblablement du choc avec le cadre arrière de la semi-remorque (B1).

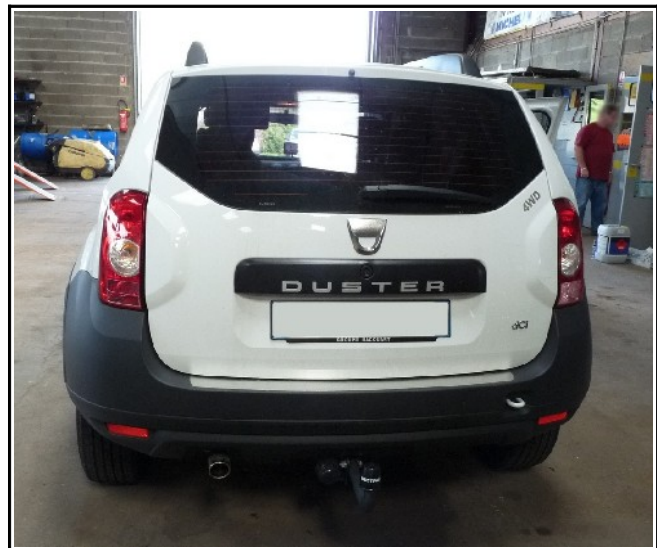
Figure 24 : Vue arrière d'un véhicule similaire

De fait, le longeron arrière gauche, avec le passage de roue, et le plancher ont absorbé une très grande quantité d'énergie. Le plancher s'est ainsi rétracté de plus de 80 centimètres du côté gauche et d'environ 30 centimètres du côté droit. L'élément rigide qui a déformé la caisse arrière du véhicule Dacia Duster s'est introduit dans l'habitacle sur une profondeur de l'ordre d'un mètre et sur une largeur avoisinant 90 cm.

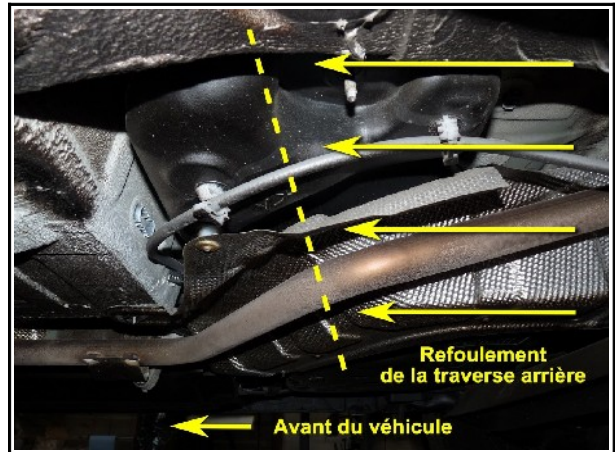
La figure 25 ci-dessous visualise l'encombrement du réservoir et l'espace résiduel dans lequel il a été comprimé lors du choc. La figure 26 indique, sur un véhicule similaire, l'orientation des déformations observées et l'emplacement du réservoir dans son état originel.

Figure 26 : Vue du réservoir sur un véhicule similaire et indication de l'orientation des déformations subies lors du choc arrière

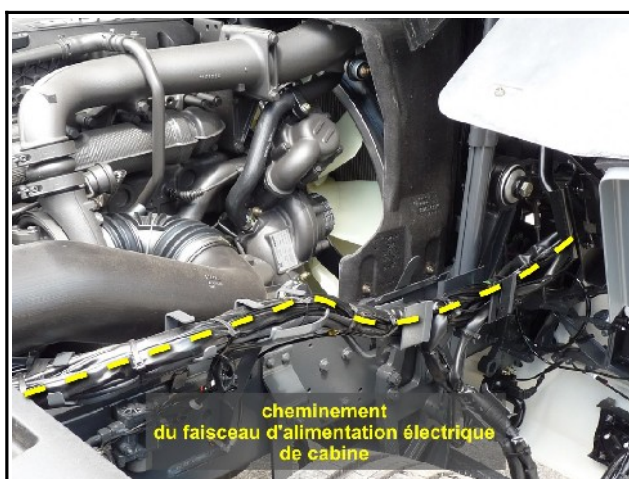
Figure 36 : Vue du côté avant droit d'un tracteur similaire

Compte tenu des dommages subis par le coin avant droit de la cabine, ce faisceau électrique a vraisemblablement été endommagé lors de la collision.

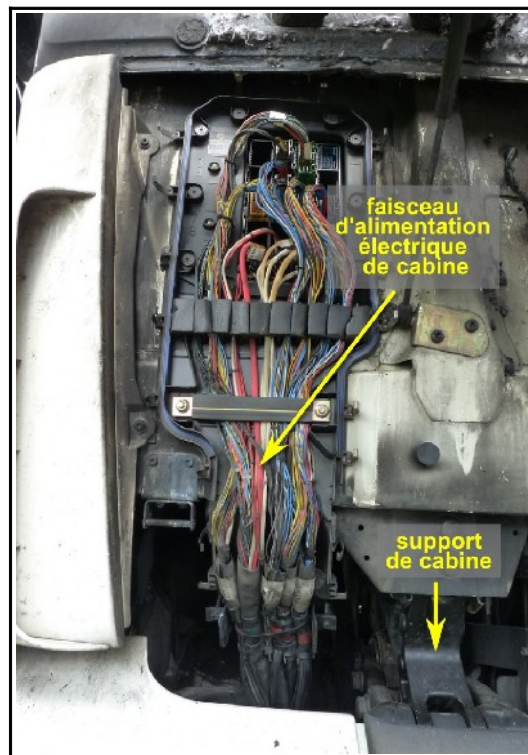
Figure 37 : Vue de la platine de servitude électrique et du support de cabine sur un tracteur similaire

Au sein de ce faisceau électrique qui est visualisé sur la figure 37 ci-après, un câble n'est pas protégé par un fusible. Il s'agit du câble d'alimentation de la platine de servitude électrique de la cabine. Il part de la batterie, passe sur la boîte de vitesse, se connecte au démarreur et chemine dans le châssis jusqu'à cette platine. Un fusible de 125 ampères protège l'alimentation de la cabine, mais uniquement en aval dans la cabine. Un endommagement ou un sectionnement du câble d'alimentation considéré n'est, par contre, pas électriquement protégé.

Or, sur le cheminement de ce faisceau, à proximité du démarreur, un sectionnement du câble d'alimentation confirmant un échauffement important a été constaté. Les extrémités de la partie sectionnée de ce câble présentent une noix de fusion du cuivre caractéristique d'une surcharge électrique. Ceci indique que le câble considéré a été parcouru par une intensité excessive. Compte tenu des déformations constatées sous la cabine, il a pu être en contact avec une pièce métallique générant une étincelle avec la fusion de l'isolant et du cuivre.

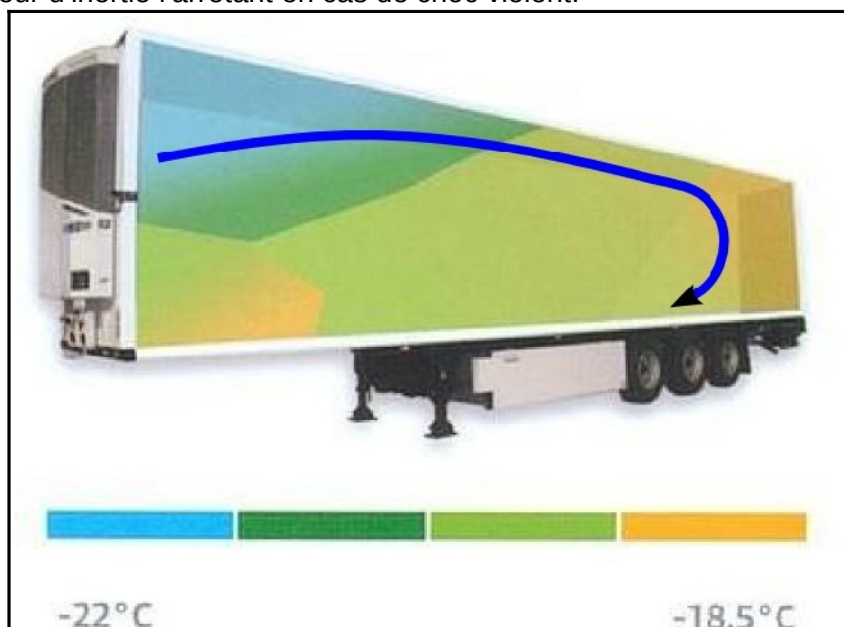
Figure 39 : Schéma de fonctionnement d'un groupe frigorifique similaire

Ce groupe frigorifique est fixé à l'avant de la semi-remorque considérée, derrière le tracteur (B). Son fonctionnement est totalement autonome par rapport au tracteur et il est, en particulier, doté d'un réservoir dédié de carburant. Il ne dispose, en revanche, d'aucun contacteur d'inertie l'arrêtant en cas de choc violent.

Cette situation explique l'intensité de l'incendie et la rapidité de sa propagation au véhicule (C) et à l'ensemble routier (A+A1) qui se trouvaient dans le flux d'air considéré.

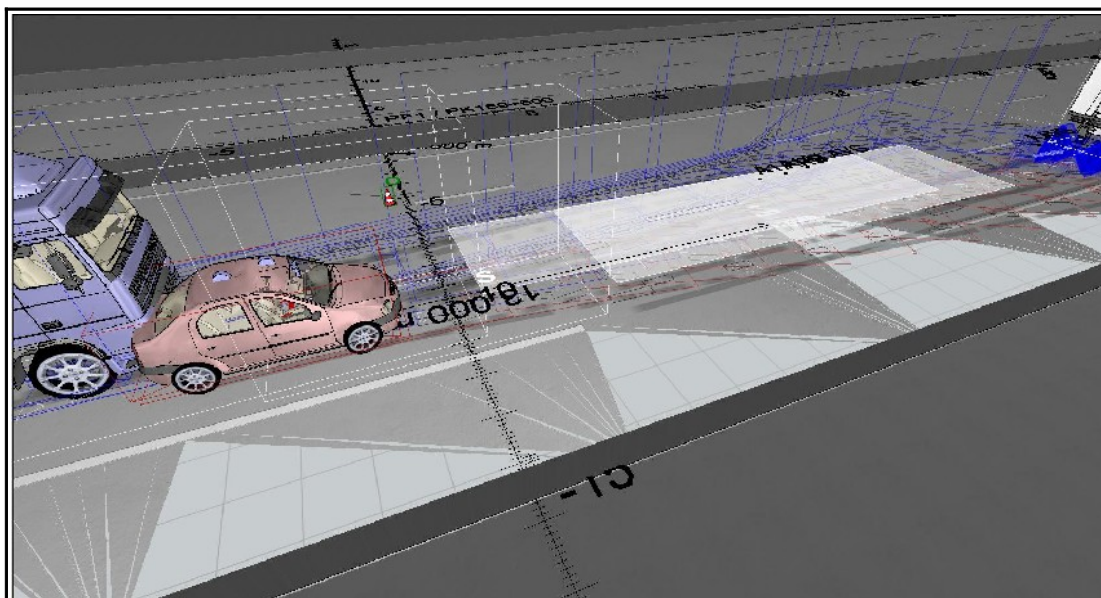
Figure 41 : La première collision entre le poids lourd (A+A1) et le véhicule léger (C)

Lors de cette collision, l'ensemble routier (A+A1) pénètre dans l'habitacle de la voiture (C), écrasant, déchirant et repliant les tôles du passage de sa roue arrière gauche jusqu'au montant situé entre ses portes avant et arrière gauches. La roue précitée est arrachée avec son moyeu. Le réservoir de carburant situé sous ce véhicule cède et le gazole se répand sur le sol. Il ne s'enflamme pas à ce moment là.

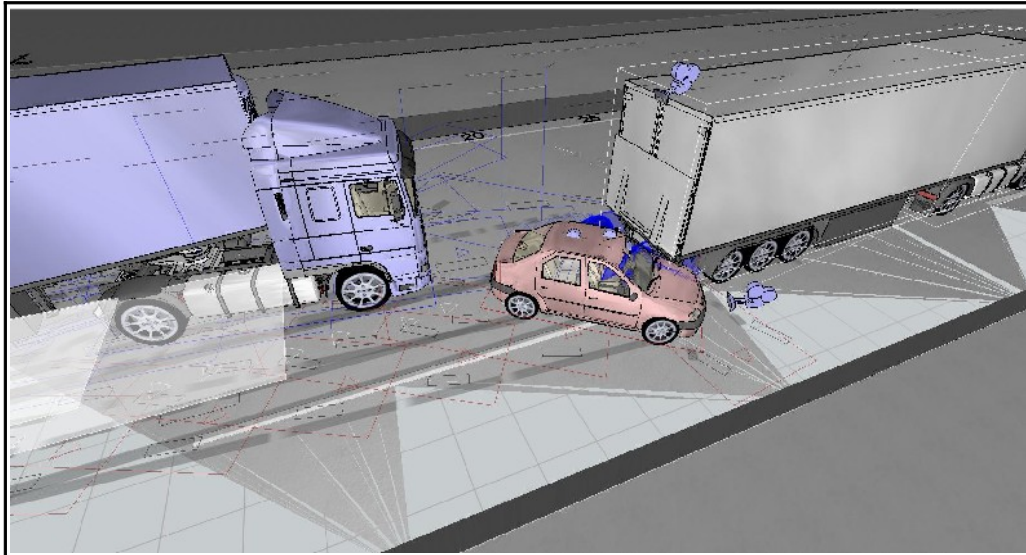
Figure 42 : La deuxième collision entre le véhicule léger (C) et l'arrière droit de la semi-remorque frigorifique (B1)

Sous la violence de ce premier choc, la Dacia Duster est projetée contre l'angle arrière droit de la semi-remorque frigorifique (B1). Cette collision intervient entre un véhicule dont l'habitacle ne présente plus ses capacités de protection nominales et une partie très rigide d'un poids lourd. Le véhicule (C) s'encastre partiellement au niveau de son flanc gauche, sous la partie arrière de la semi-remorque. À partir de cette collision, on peut considérer que le contacteur d'inertie a coupé l'alimentation électrique du véhicule (C) et que sa batterie est, de plus, détruite.

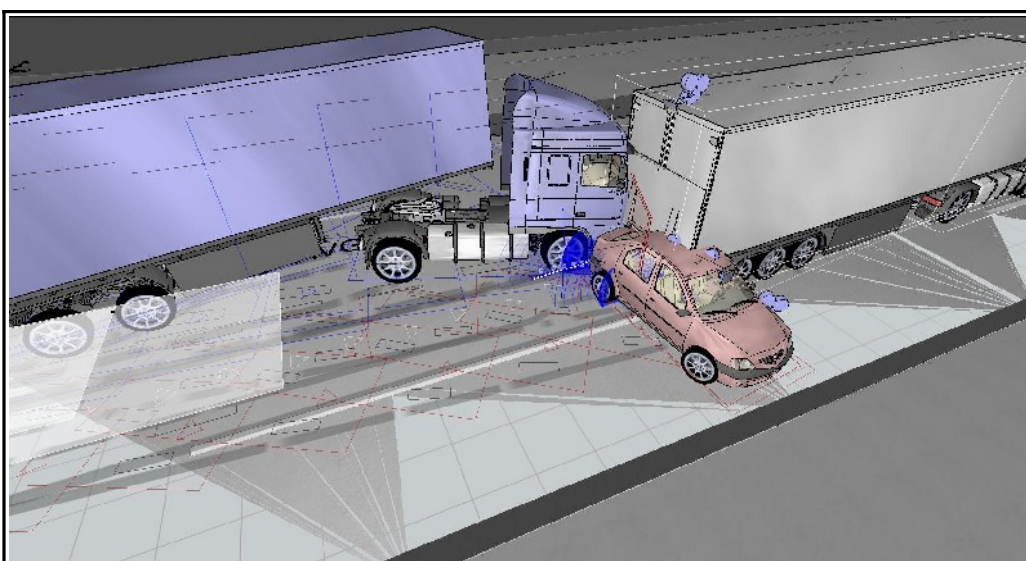
Figure 43 : La troisième collision entre le poids lourd (A+A1) et l'arrière gauche de la semi-remorque (B1)

La semi-remorque (B1) subit des dégâts importants. Les longerons arrière de son châssis sont tordus. Sa porte arrière gauche est éventrée et son chargement se déverse sur le tracteur (A) et le véhicule (C).
