BEA-TT

*Rapport d'enquête technique
sur la collision entre un TER et
un convoi exceptionnel
survenue le 31 mai 2011
sur le PN n° 66 à Mesvres (71)*

août 2012

Affaire n° BEATT-2011-007

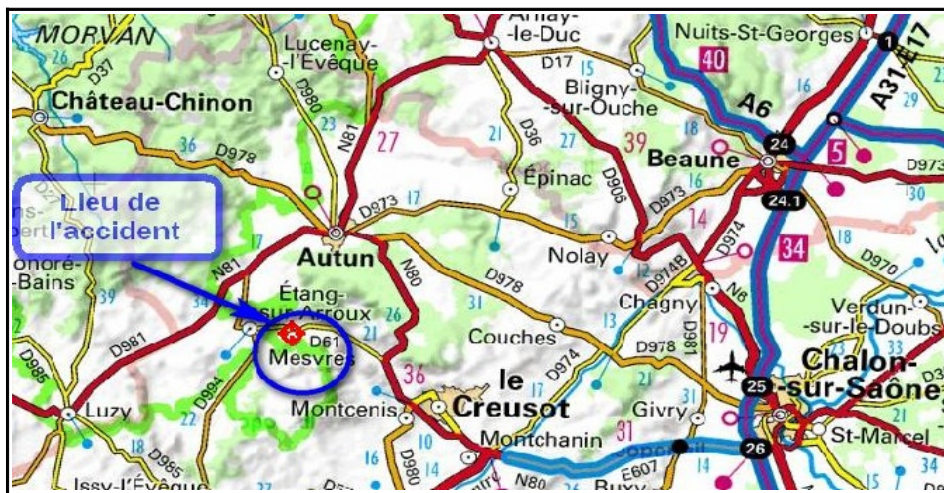
Figure 1 : Le lieu de l'accident

Le 31 mai 2011, vers 15h15, un convoi exceptionnel transportant une pale d'éolienne qui circulait sur la route départementale n° 61, est percuté par le train express régional (TER) assurant la liaison Dijon – Nevers, sur le passage à niveau (PN) n° 66 sis à Mesvres, dans le département de Saône-et-Loire.

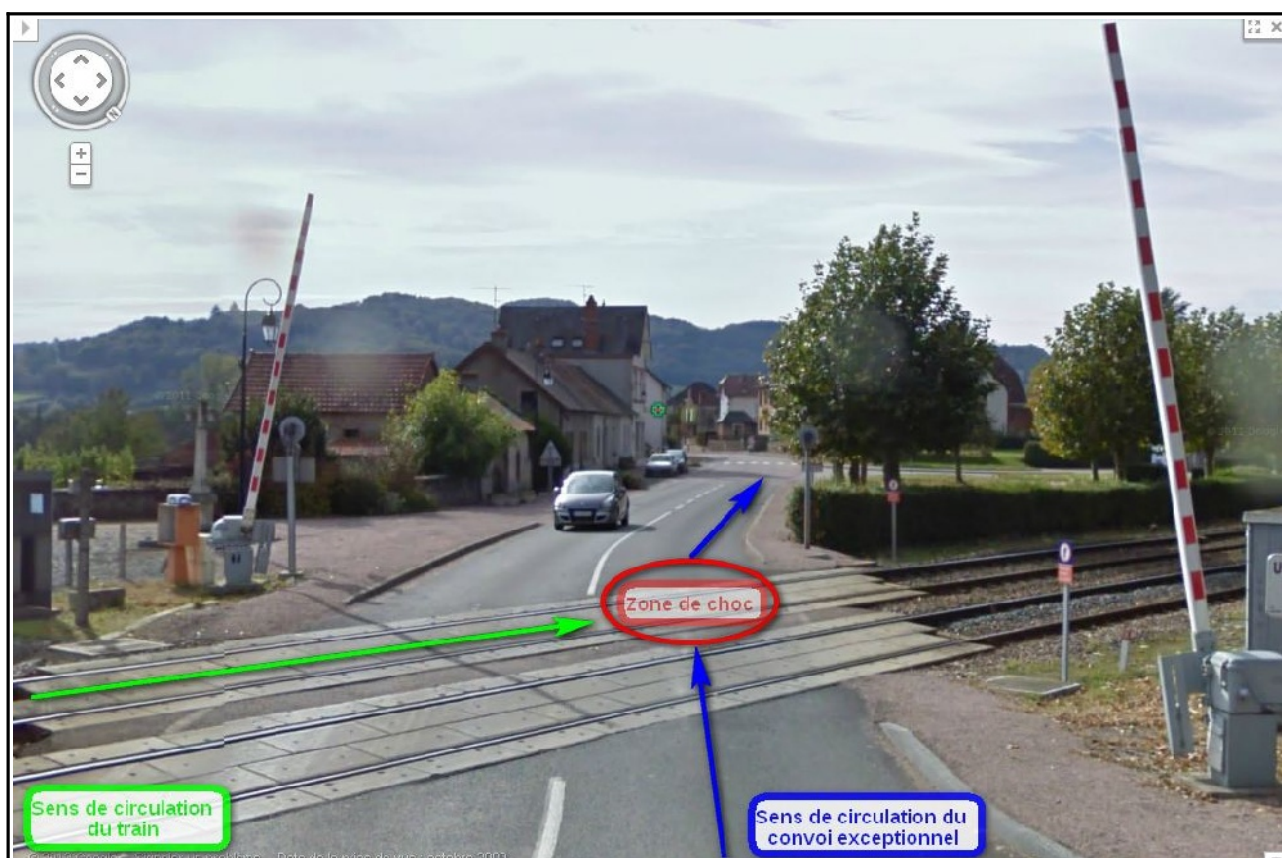
Figure 4 : Le passage à niveau n° 66

La dernière visite annuelle de contrôle du passage à niveau n° 66 de Mesvres, effectuée trois semaines avant l'accident, le 12 mai 2011, par un agent relevant du gestionnaire de l'infrastructure ferroviaire délégué, n'a pas révélé d'anomalies particulières.

Pour un train circulant à la vitesse de 120 km/h, le délai s'écoulant entre le déclenchement des signaux l'annonçant, à savoir le clignotement des feux rouges et le retentissement de la sonnerie, et son arrivée sur le passage à niveau est de 27 s. Cette durée se décompose ainsi qu'il suit : 7 s des déclenchements concomitants des feux R 24 et de la sonnerie jusqu'au début de l'abaissement des demi-barrières, puis 9 s jusqu'à la fin de l'abaissement de ces demi-barrières et l'arrêt de la sonnerie et, enfin, 11 s jusqu'à l'arrivée du train.

La route départementale n° 61 traverse le passage à niveau en oblique, en formant un angle d'environ 140° avec la ligne ferroviaire. La distance mesurée sur l'axe médian de la chaussée entre les extrémités des deux demi-barrières est de 15 m. La largeur de la chaussée sur le platelage est de 7 m.

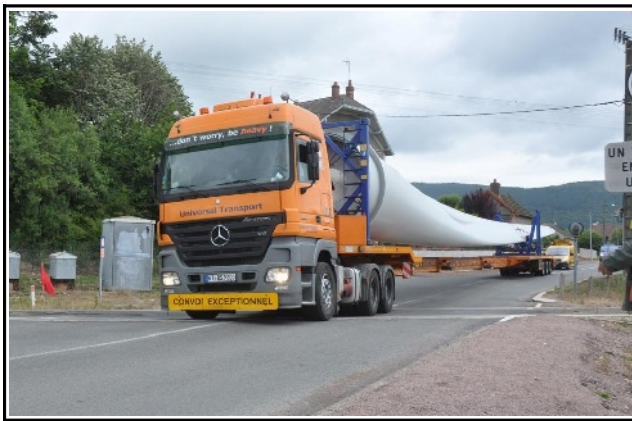
Figure 13 : Le franchissement du passage à niveau n° 66 de Mesvres par un convoi exceptionnel identique à celui accidenté

Une semaine après l'accident, des convois exceptionnels identiques à celui qui a été accidenté ont franchi le passage à niveau n° 66 de Mesvres. Il a été constaté que la durée de ce franchissement s'élevait, dans les meilleures conditions, à au moins 11 secondes.

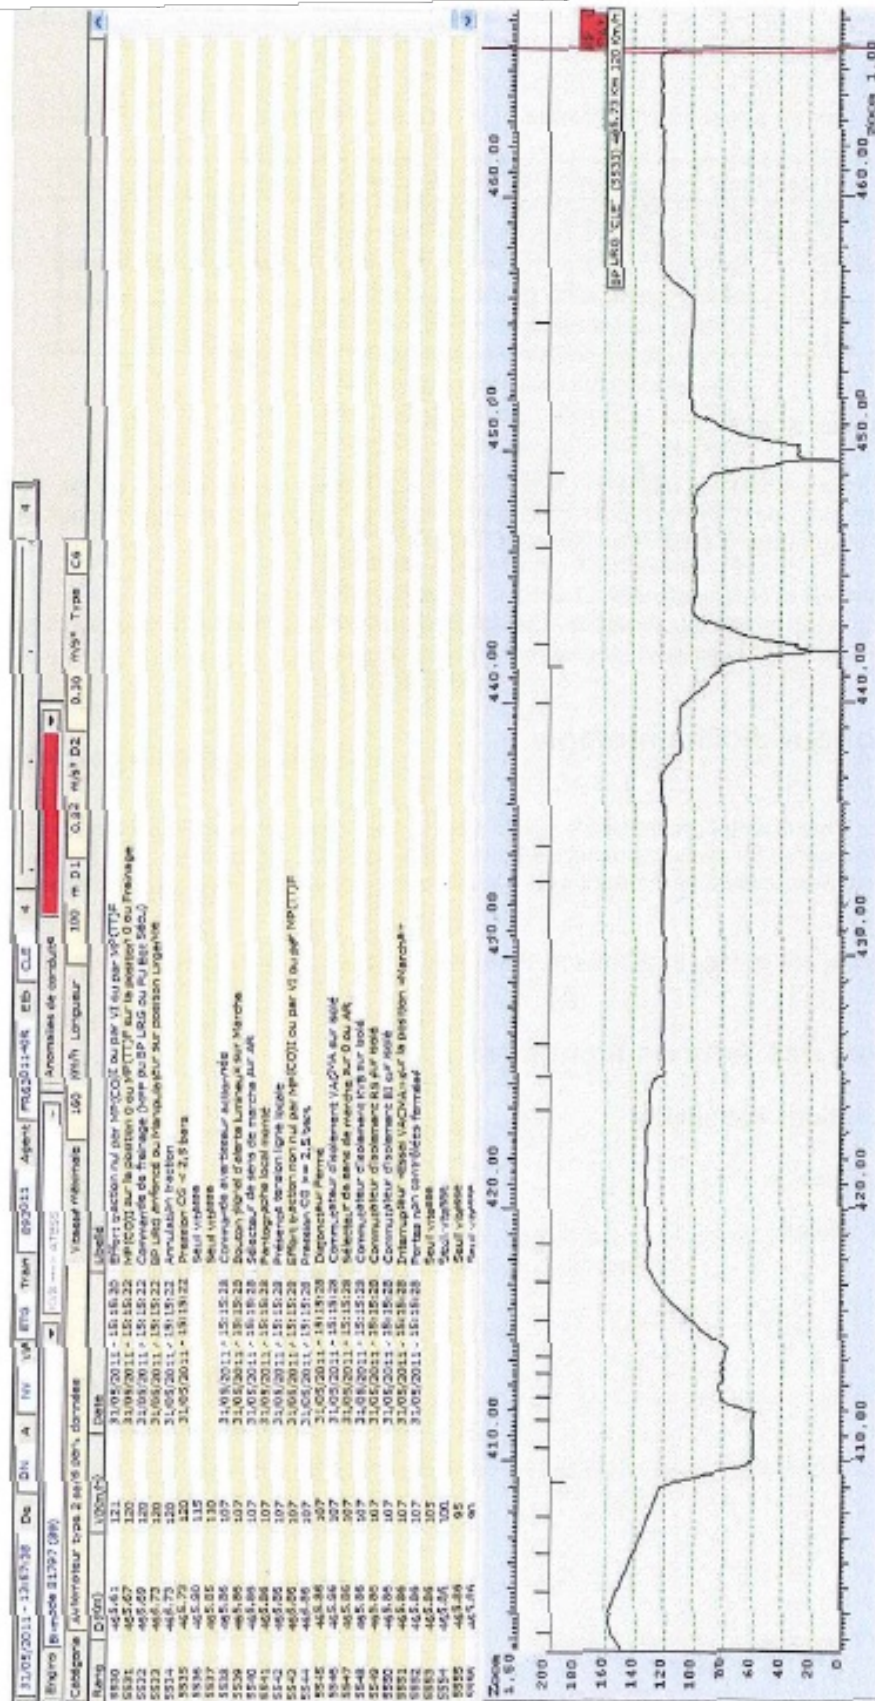
Annexe 2 : La bande ATESS du TER n° 893011

o L'étude de la bande ATESS montre une conduite en cohérence avec la signalisation et les éléments rencontrés
On notera par ailleurs que le conducteur a assuré la protection de son train après le choc.
