BEA-TT

*Rapport d'enquête technique
sur la chute de cinq cabines
de la télécabine « Aup-de-Véran »
survenue le 13 octobre 2011
sur le domaine skiable de Flaine (74)*

novembre 2013

Affaire n° BEATT-2011-012

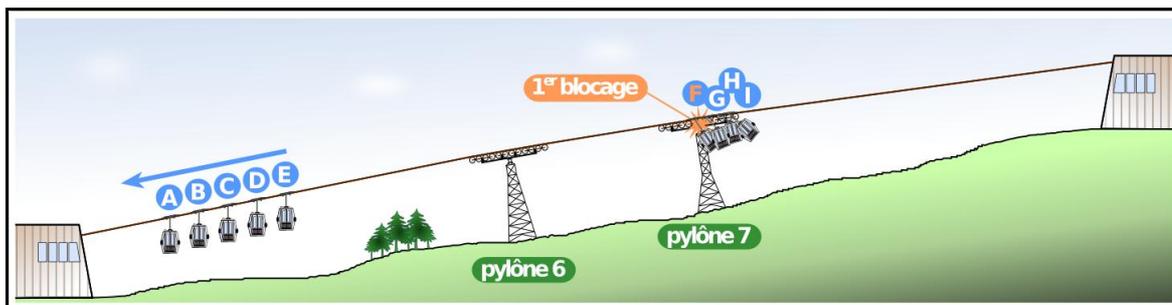
Vers 12h11 la cabine F du train descendant passe au droit du pylône 7 en se balançant. Le flexible de manœuvre de ses portes forme une boucle au-dessus de son toit qui s'accroche à l'un des boulons de fixation du balancier au pylône. Ce flexible se tend et bloque l'avancée de la cabine concernée. Successivement, toutes les 14 secondes, les trois cabines suivantes, G, H et I, heurtent celle qui la précède et se bloquent également. Le câble continue de tourner, glissant à l'intérieur des mors des pinces des quatre cabines ainsi immobilisées.

Fig. 27 : La cabine F se bloque au passage du pylône 7, les cabines G, H et I s'amoncellent contre elle

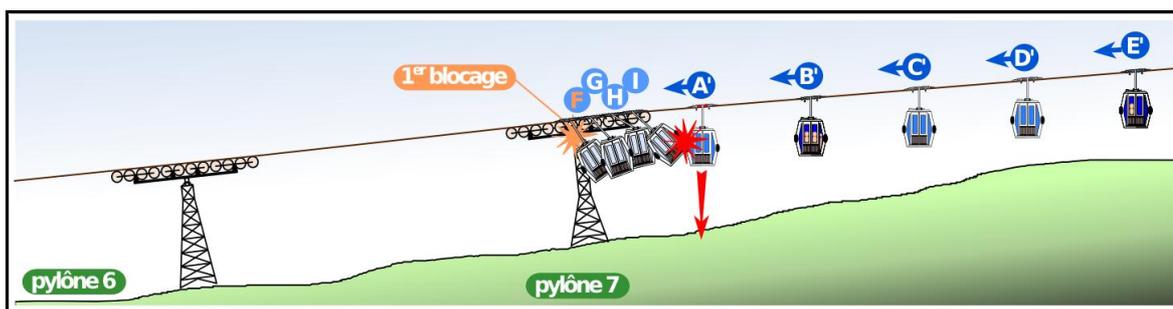
Vers 12h50, la cabine A', « pince rouge », heurte les quatre cabines restées bloquées au droit du pylône 7 et tombe au pied de ce dernier. L'agent de l'exploitant alors présent dans la cabine B' s'en aperçoit et tente de joindre le conducteur de l'installation pour la

Fig. 29 : La cabine A', « pince rouge », percute les cabines bloquées et chute au pied du pylône 7

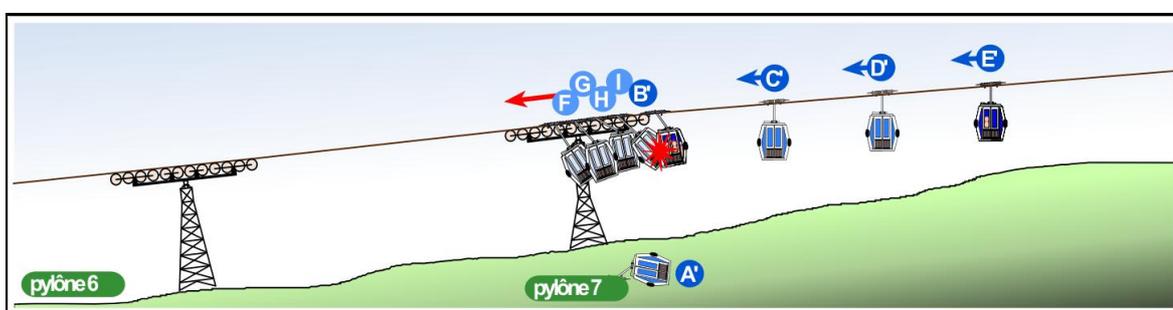
Quatorze secondes après la chute de la cabine A', la cabine B' heurte à son tour les cabines bloquées. Sous le choc, elles se libèrent.

Fig. 30 : La cabine B' heurte les cabines bloquées et les libère

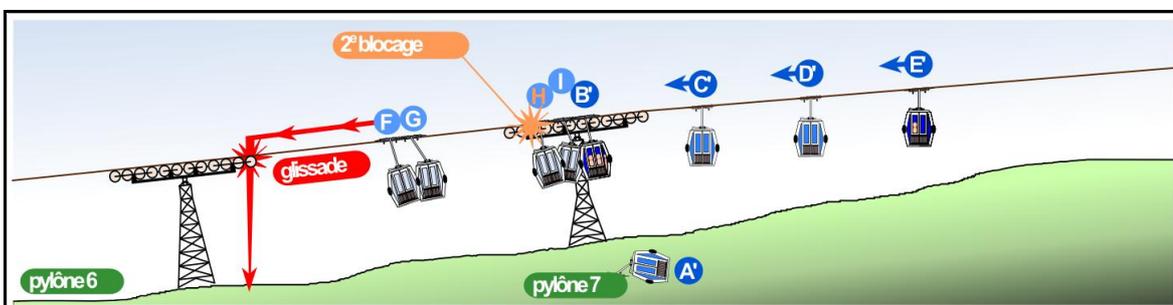
- les cabines F et G glissent le long du câble sur 184 mètres, atteignent le pylône 6 à une vitesse de l'ordre de 94 km/h et tombent²⁶. Le câble déraile, déclenchant le freinage de l'installation ;
- les cabines H, I et B' se bloquent à nouveau dans un élément du pylône 7. L'un des occupants de la cabine B' fait alors sauter l'un de ses vitrages qui s'est déboîté sous le choc et envisage d'atteindre l'échelle du pylône précité.

Fig. 31 : Les cabines F et G glissent le long du câble, percute le pylône 6 et chutent. Les cabines H, I et B' se bloquent dans le pylône 7

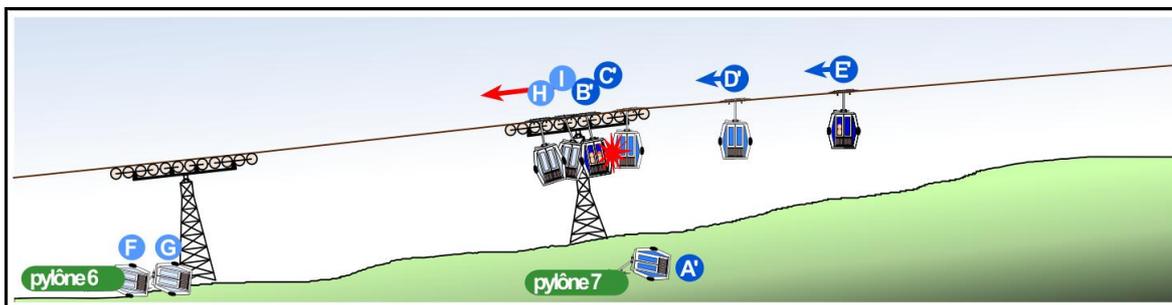
Quatorze secondes après le choc précédent, et sensiblement au moment du déclenchement du freinage, la cabine C' percute la cabine B' et libère les cabines qui étaient encore bloquées.

Fig. 32 : La cabine C' heurte les cabines bloquées et les libère

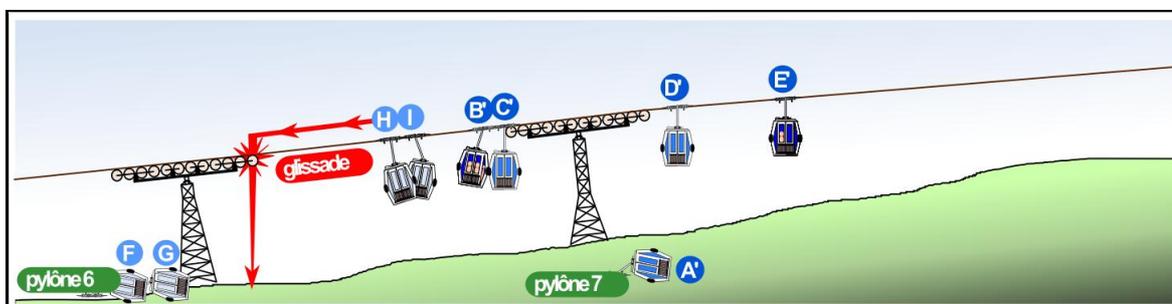
Les cabines H et I dont les mors sont trop dégradés pour rester accrochés au câble, glissent enchevêtrées le long de ce câble jusqu'au pylône 6, qu'elles percute violemment à environ 94 km/h avant de tomber sur le sol.

Les cabines B' et C', dont les mors sont moins dégradés, restent accrochées au câble sans glisser et s'immobilisent lorsque l'installation s'arrête. Elles sont alors situées à la sortie du balancier du pylône, et la cabine B' n'est plus retenue que par une seule de ses deux pinces.

Fig. 33 : Les cabines H et I glissent le long du câble, percutent le pylône 6 et chutent.
Les cabines B' et C' avancent accrochées au câble, puis s'immobilisent lorsque l'installation s'arrête

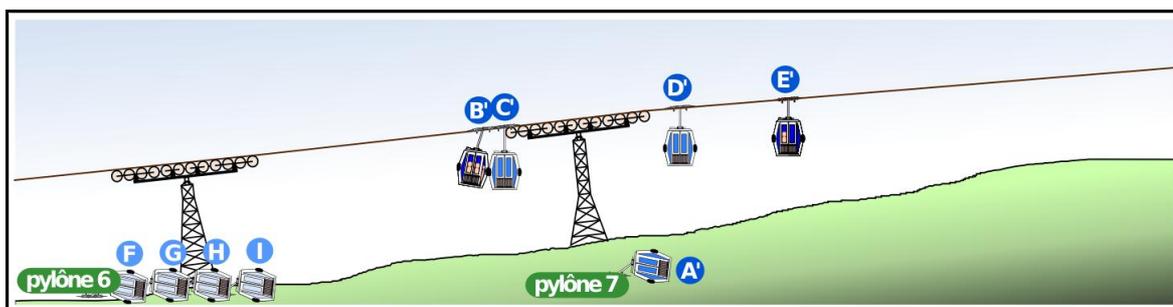
Fig. 34 : Les positions des cabines après l'arrêt de l'installation
