BEA-TT

*Rapport d'enquête technique
sur la collision
entre un TER et une automobile
survenue le 4 décembre 2011
sur le PN n° 65 au Breuil (69)*

juin 2013

Affaire n° BEATT-2011-016

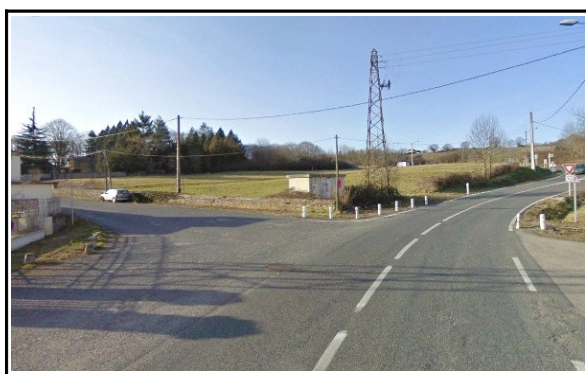
Figure 11 : L'accès à l'ancienne route départementale depuis la RD 19

Par ailleurs, au niveau de son raccordement avec la RD 19, aucune signalisation n'indiquait, au moment de l'accident, que le débouché de l'ancienne départementale sur la RD 385 était proscrit.

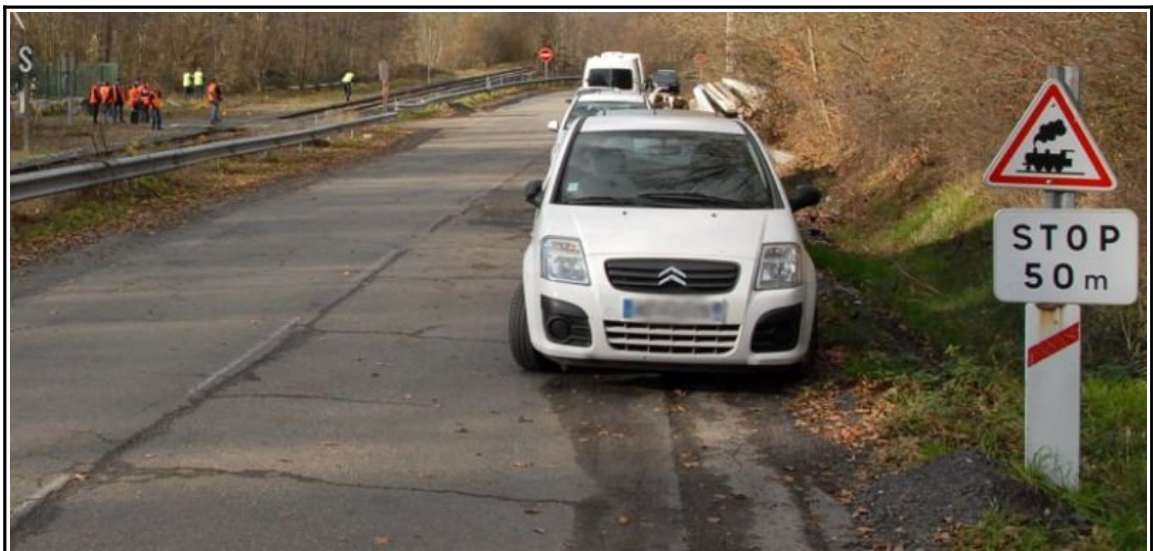
Il est présignalé, dans le sens RD 19 – RD 385 de l'ancienne route départementale, 50 mètres en amont du chemin communal, par un panneau de danger de type A8 dit « passage à niveau sans barrières » surmontant un cartouche portant l'inscription « STOP 50 m » et une balise J10 à un chevron rouge.

Figure 14 : Présignalisation du passage à niveau sur l'ancienne route départementale dans le sens RD 19 – RD 385

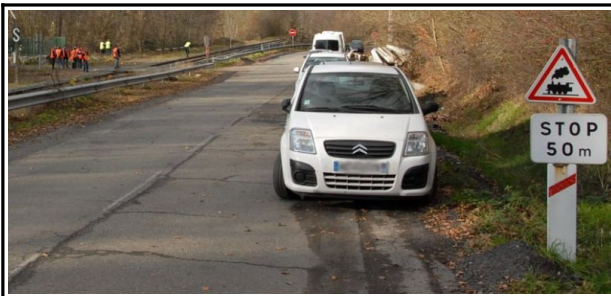
Une balise de type J10 comportant trois chevrons rouges est implantée sur le bas-côté droit de la route concernée, environ 150 mètres en amont de son intersection avec le chemin communal sur lequel se trouve le passage à niveau. Dépourvue du panneau de danger de type A8 annonçant un passage à niveau à croix de Saint-André, cette balise est sans signification pour un automobiliste.

Figure 36 : Vue n° 5, l'ancienne route départementale à proximité du passage à niveau n° 65

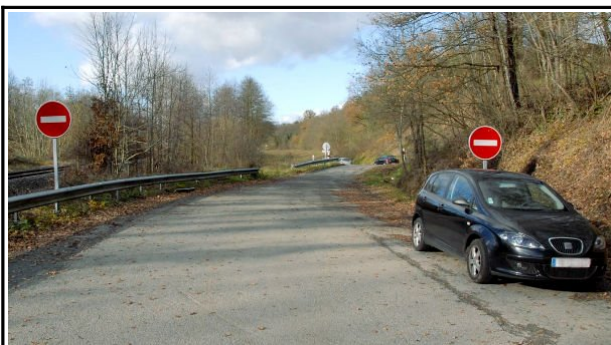
Figure 37 : Vue n° 6, le débouché de l'ancienne route départementale sur la RD 385 vu depuis l'intersection avec le chemin communal

Environ 20 mètres en aval du chemin communal, deux panneaux de sens interdit, de type B1, sont disposés de part et d'autre de la chaussée.

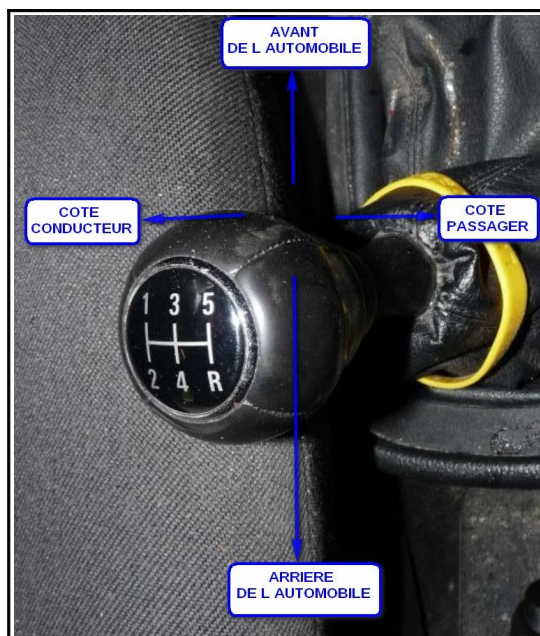
Figure 39 : Pommeau du levier de vitesse de l'automobile accidentée

Un redémarrage à partir de l'arrêt sur ce deuxième rapport est certes techniquement possible, mais il n'est ni habituel ni naturel. En effet, le premier rapport donne un couple plus élevé pour ébranler rapidement un véhicule. De plus, sur la voiture concernée, ainsi que le montre la figure 39, la marche arrière est placée sur la grille de sélection du levier de vitesse, en arrière côté passager. Le passage depuis cette marche arrière vers le premier rapport situé en avant côté conducteur apparaît donc plus aisé que vers le deuxième rapport positionné en arrière côté conducteur.
