**RAPPORT  
D'ENQUÊTE TECHNIQUE**  
**sur les heurts du pont SNCF  
et du pont-route de Bezons  
par le MARFRET MARIVEL  
le 16 mars 2012**

**Avril 2016**

**Bureau d'Enquêtes sur les Accidents  
de Transport Terrestre**

Affaire n° BEATT-2012-006

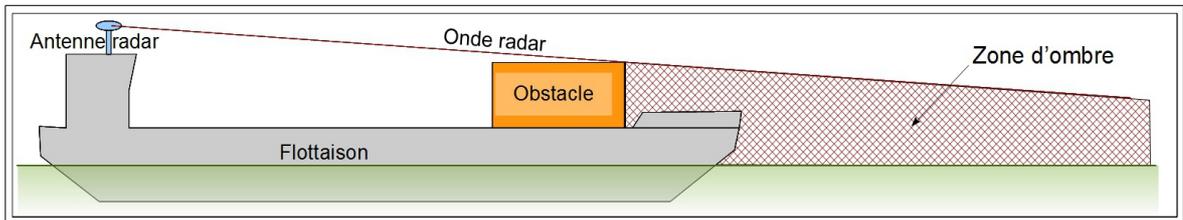
À l'inverse, si l'on dispose sur l'avant du bateau un obstacle, de hauteur importante, aux ondes radioélectriques du radar, tels des conteneurs par exemple, la zone d'ombre peut être augmentée de manière très importante.

**Figure 10 : L'augmentation de la zone d'ombre par l'interposition d'obstacles**

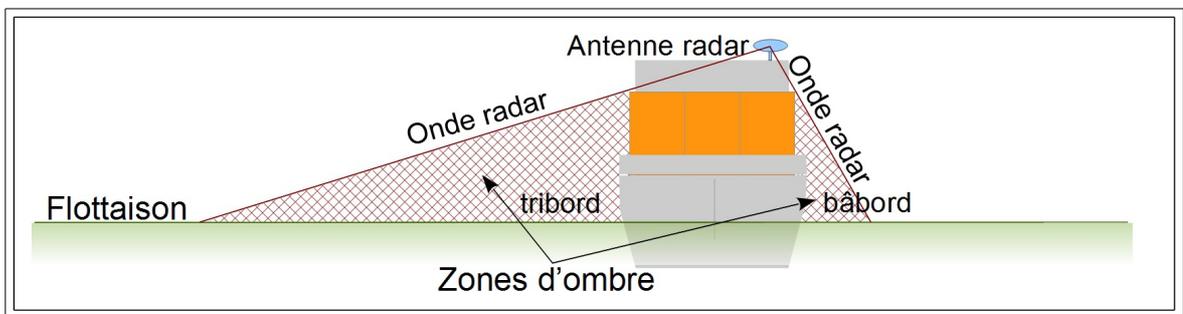
Dans certains cas, lorsque des obstacles élevés sont présents sur le bâtiment, des zones d'ombre significatives peuvent également exister sur les côtés, notamment si l'antenne radar ne se trouve pas dans le plan longitudinal de symétrie du bâtiment.

**Figure 12 : Les zones d'ombre latérales dans le cas où l'antenne radar ne se trouve pas dans le plan longitudinal de symétrie du bâtiment**

Par ailleurs, l'antenne radar ne se trouve pas dans le plan longitudinal de symétrie du bateau, mais à 3 mètres environ de celui-ci, comme nous l'avons montré précédemment sur la figure 24. En conséquence, la zone d'ombre avant est prolongée par une zone d'ombre latérale significative sur tribord comme nous l'avons indiqué à l'aide de la figure 12 du chapitre 2.6.4. Celle-ci s'étend sur 21 mètres environ comme le montre une estimation calculée en annexe 3 du présent rapport. Dans ces zones d'ombre importantes, le radar ne peut pas repérer les objets bas sur l'eau qui s'y trouvent. Par exemple, un espar de 4 mètres de haut situé à une dizaine de mètres sur tribord se trouve dans la zone d'ombre latérale et ne peut donc pas être repéré au radar.

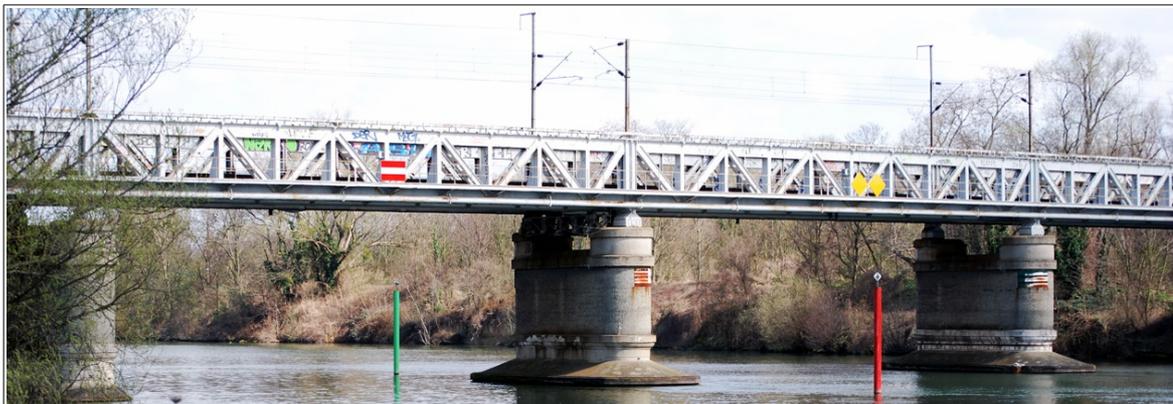
Figure 18 : Le pont SNCF de Bezons, vu depuis l'aval, traversant le bras de la Rivière neuve

La partie du pont SNCF de Bezons située sur le bras de la Rivière Neuve se trouve sur la commune de Bezons dans le département du Val-d'Oise. Son tablier est porté par trois piles délimitant deux passages utilisés pour la navigation fluviale. Les bâtiments avalants empruntent le passage situé en rive droite du bras considéré. Les bateaux montants, comme ceux qui viennent de Rouen pour se rendre à Gennevilliers par exemple, empruntent l'autre passage situé en rive gauche de ce même bras. Ce dernier passage est situé à droite de la photographie de la figure 18 ci-dessus.

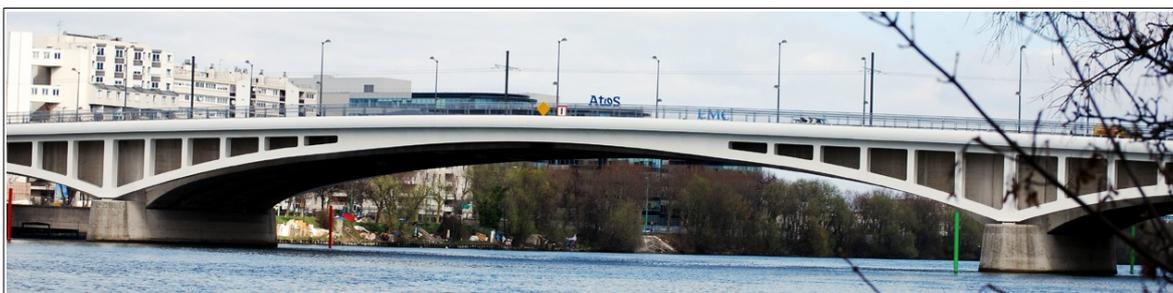
**Figure 19 : Le pont-route de Bezons vu depuis l'aval**

La figure 19 ci-dessus nous montre, vu de l'aval, qu'il n'existe qu'une seule arche, dont la largeur de passage est de 40 mètres, utilisée pour la navigation fluviale. Les bateaux de marchandises montants et avalants peuvent donc s'y croiser. La circulation étant droite/droite, les bateaux montants naviguent près de la rive gauche, c'est-à-dire à droite de la photographie de la figure 19.

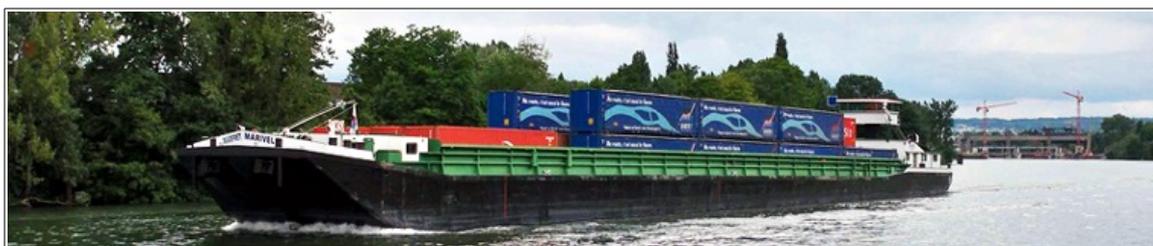
**Figure 20 : Le MARFRET MARIVEL au cours d'un autre voyage chargé de 3 plans de conteneurs avec la timonerie télescopique relevée**

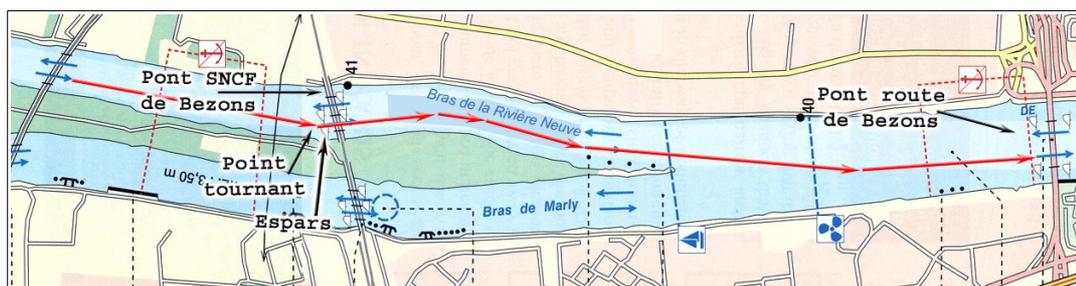
**Figure 29 : Les routes des bateaux montants au niveau des ponts de Bezons**

Une trajectoire des bateaux montants, qui empruntent le bras de la Rivière Neuve entre les deux ponts de Bezons, est indiquée en rouge sur la carte de la figure 29 ci-dessus. On observe que les routes tracées marquent un point tournant aux abords du pont SNCF de Bezons.
