BEA-TT

*Rapport d'enquête technique
sur la sortie de route d'un autobus
survenue le 14 avril 2012
à Marseille (13)*

novembre 2013

Affaire n° BEATT-2012-007

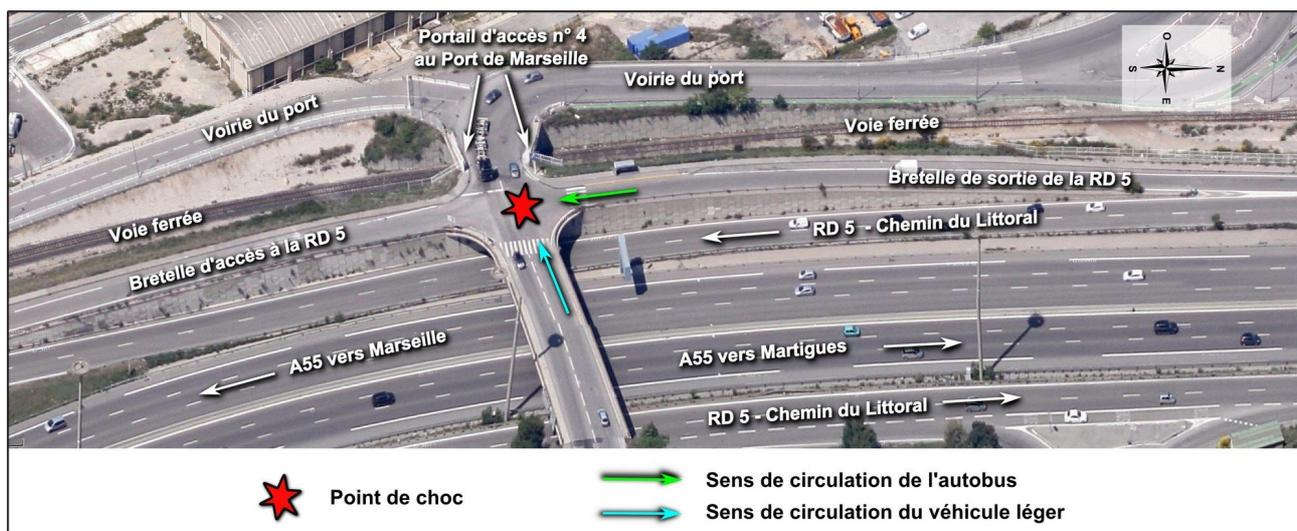
La figure 2 ci-après visualise ces différentes voies et précise les sens de circulation des deux véhicules impliqués dans l'accident.

Figure 2 : Vue aérienne du lieu de l'accident

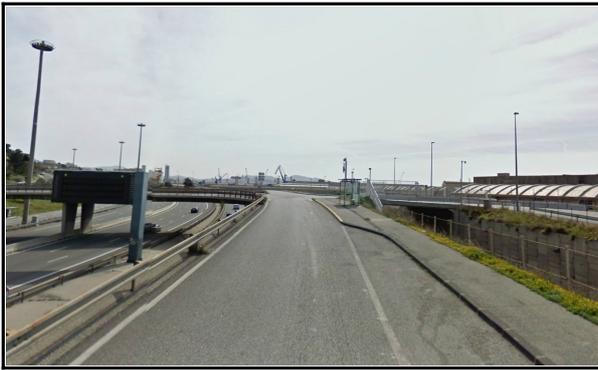
Figure 3 : Vue du carrefour depuis la bretelle de sortie du chemin du littoral dans le sens de circulation de l'autobus

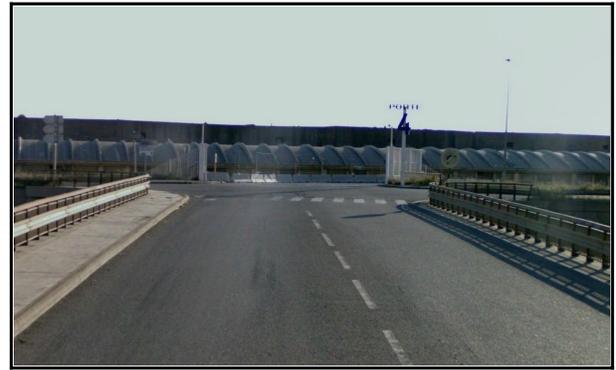
Figure 4 : Vue du carrefour depuis le pont enjambant l'A55 dans le sens de circulation du véhicule léger

Le débouché sur le carrefour concerné de la voie provenant de l'enceinte portuaire est régi par un « *STOP* ». En revanche, le régime de priorité à droite s'applique au débouché sur cette intersection du pont franchissant l'autoroute A55.

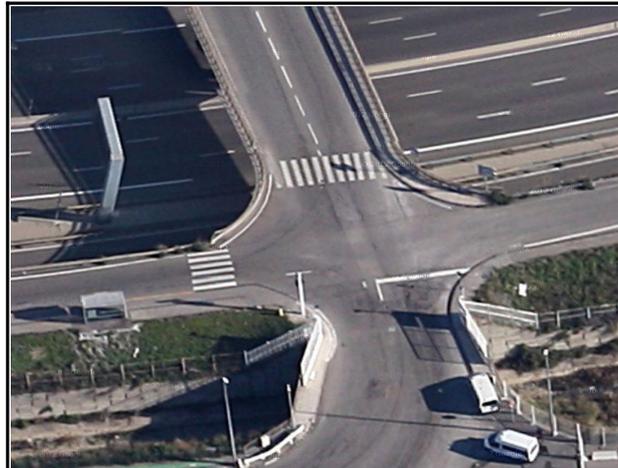
Figure 5 : Vue aérienne rapprochée du carrefour

Au niveau du carrefour considéré, la visibilité réciproque des véhicules circulant sur la bretelle de sortie du chemin du littoral et de ceux empruntant le pont qui permet de franchir l'autoroute A55 est en partie réduite par la présence d'un panneau à messages variables implanté dans l'emprise de l'infrastructure autoroutière. Les figures 6 et 7 ci-après visualisent le masque que constitue ce panneau pour les automobilistes concernés.

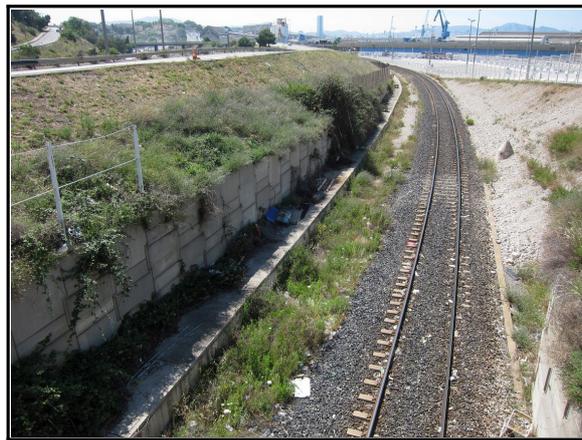
La voie ferrée est un embranchement privé qui assure la desserte du port maritime de Marseille. Elle comprend dans le secteur où l'accident s'est produit, une seule voie de circulation qui longe la chaussée ouest du chemin du littoral. Située en contrebas des bretelles de sortie et d'accès à cette route, elle y est bordée par un mur en terre armée.

Figure 8 : Vue depuis l'accès n° 4 au port, de la voie ferrée longeant la bretelle d'accès à la RD 5

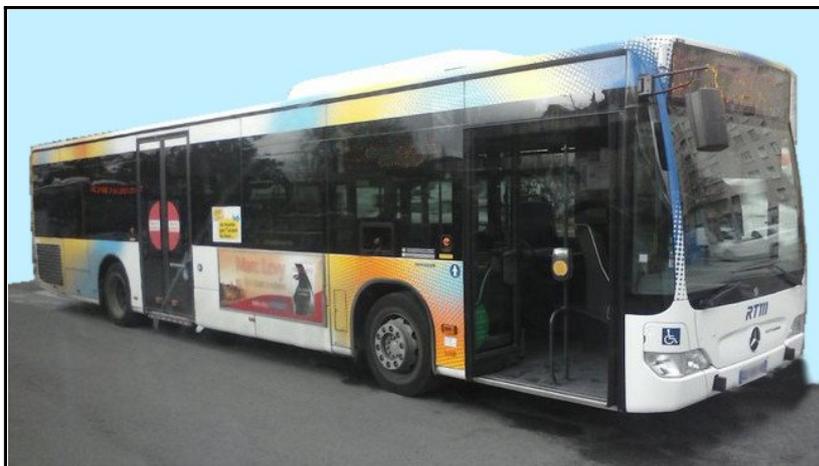
Figure 13 : Vue d'un autobus de même marque et de même type que celui accidenté

Mis en circulation en octobre 2005, cet autobus était en bon état général au moment de l'accident.

Par ailleurs, cet expert n'a pas mis en évidence de défaillance mécanique de l'autobus considéré pouvant avoir joué un rôle lors de l'accident. En particulier, ses freins fonctionnent normalement, à l'exception d'une fuite d'air probablement consécutive à sa chute sur la voie ferrée.
