**BEA-TT**

*Rapport d'enquête technique  
sur la chute d'une cabine  
de la télécabine des Bosses  
survenue le 2 février 2013  
sur le domaine skiable de  
Gourette à Eaux-Bonnes (64)*

*mai 2014*

Affaire n° BEATT-2013-002

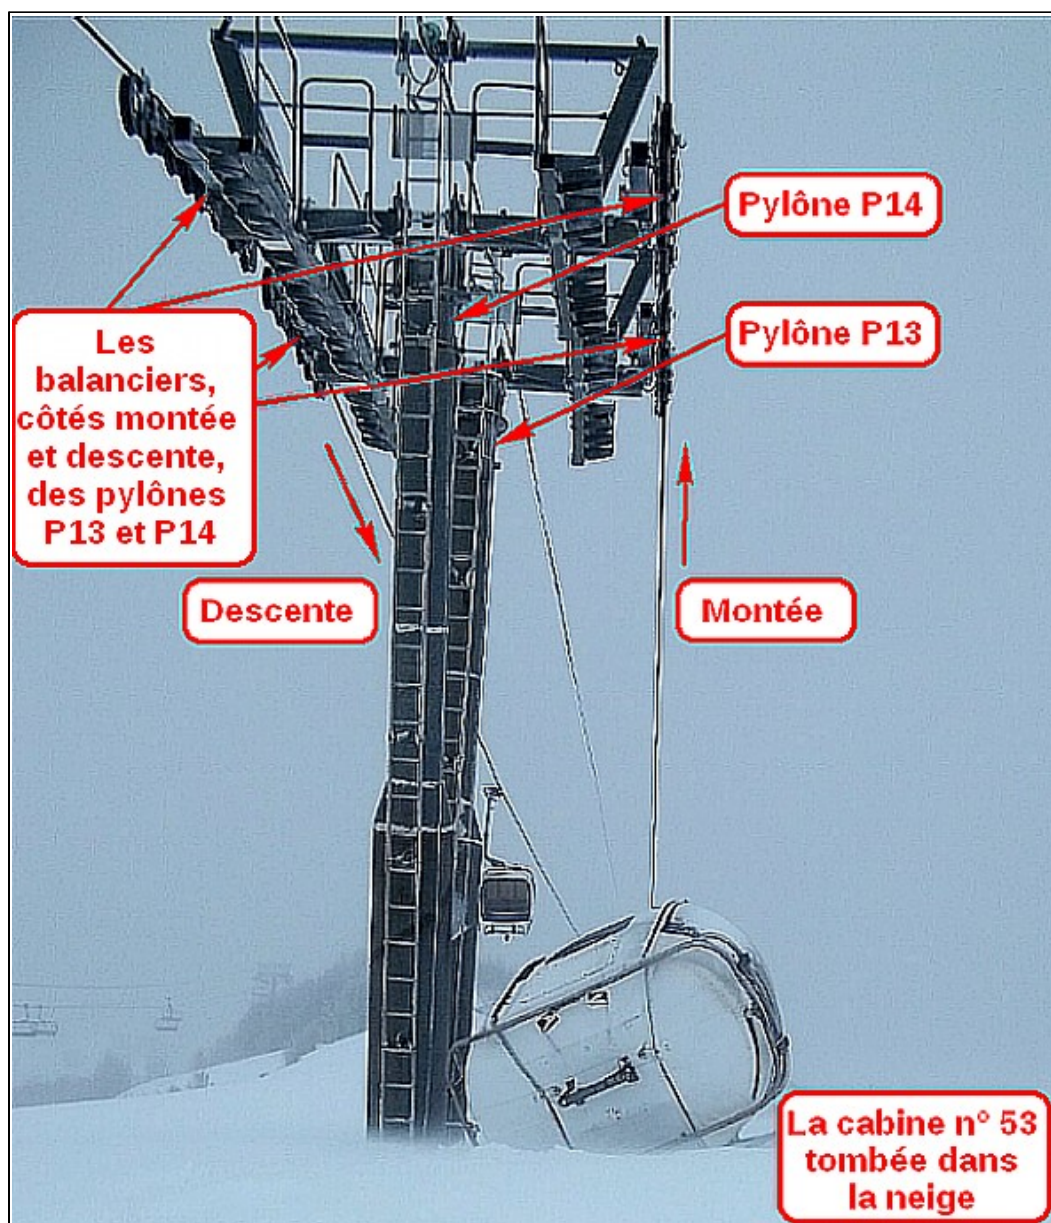
Fig. 1 : Le lieu de l'accident

Le samedi 2 février 2013, à 11h30, sur le domaine skiable de Gourette à Eaux-Bonnes dans les Pyrénées-Atlantiques, la cabine n° 53 de la télécabine des Bosses, alors montante, se bloque au niveau du pylône P14 situé immédiatement en amont de la station supérieure. Après avoir oscillé, elle se décroche du câble et tombe d'une hauteur de trois mètres pour s'enfoncer dans la neige fraîche au pied de ce pylône. Le surveillant de la station supérieure assiste de loin à cette chute et arrête immédiatement l'installation.

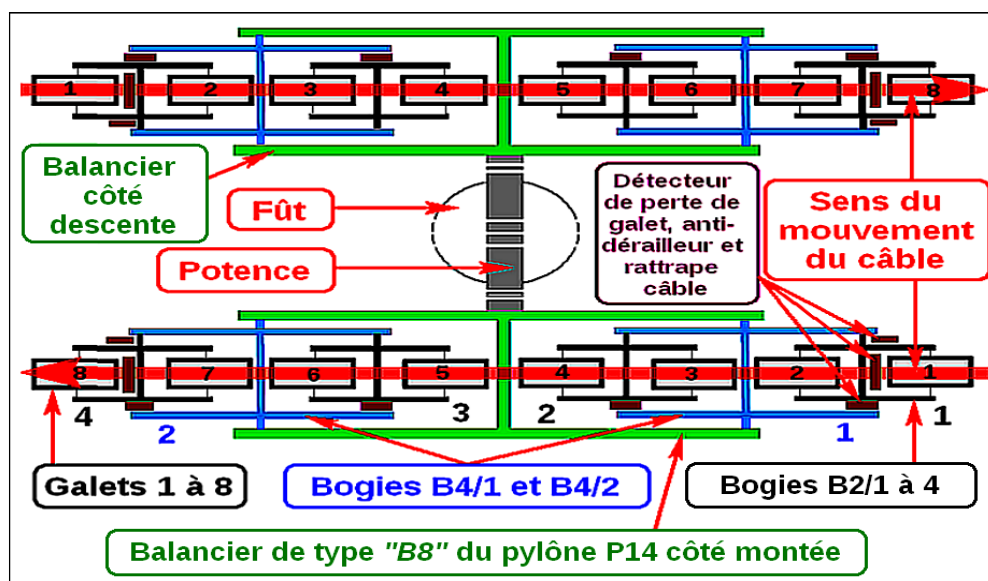
Fig. 7 : Schéma des balanciers du pylône P14 de la télécabine des Bosses

Ainsi que le montre les figures 6 et 7 ci-après, le pylône P14 est doté de deux balanciers de type « B8 POMA » constitués chacun de quatre bogies de deux galets d'un diamètre s'élevant à 420 mm. Les quatre bogies de deux galets du balancier situé côté montée du pylône P14 sont respectivement référencés B2/1 à B2/4 en partant de l'aval. Les bogies B2/1 et B2/2 sont reliés par l'intermédiaire d'un bogie dit « de quatre » dénommé B4/1, tandis que les bogies B2/3 et B2/4 sont joints par un bogie « de quatre » portant la référence B4/2.

- que ces deux fissurations résultaient d'un processus de fatigue<sup>13</sup> probablement engendré par des efforts alternatifs latéraux relativement faibles pouvant provenir d'un désalignement récent du bogie B4/1 et qu'elles s'étaient propagées simultanément, en quelques mois, jusqu'à la rupture finale brutale.

Il ressort des constats et des investigations présentés dans les chapitres 3.3 et 3.4 de ce rapport que la rupture des deux flasques du bogie B2/2 du balancier de type « B8 » équipant dans le sens de la montée le pylône P14 de la télécabine des Bosses, qui est à l'origine de l'accident survenu le 2 février 2013, est très certainement la conséquence

d'une fissuration de fatigue qui s'y est propagée en quelques mois, sous l'effet d'efforts latéraux relativement faibles, à partir des cordons de soudure entourant le moyeu du bogie précité.

Cette rupture, qui s'est sans doute produite au passage d'une cabine, a provoqué la chute de la partie du bogie B2/2 supportant le galet 4. Ce bogie a alors basculé autour de son axe sous le poids du galet 3 resté en place, sans que ce mouvement soit limité par la butée contre le rattrape-câble de son flasque dont une partie était tombée avec le galet 4. L'installation ne s'est pas automatiquement arrêtée car seuls les bogies d'extrémité de ce balancier de huit galets étaient équipés de dispositifs permettant de détecter la perte d'un galet.
